RELATÓRIO DE CONCLUSÃO

Termo de Compromisso
IPULL (SEI nº 10052000)

GRUPO
CETRIC

RELATÓRIO N.º 008.2024

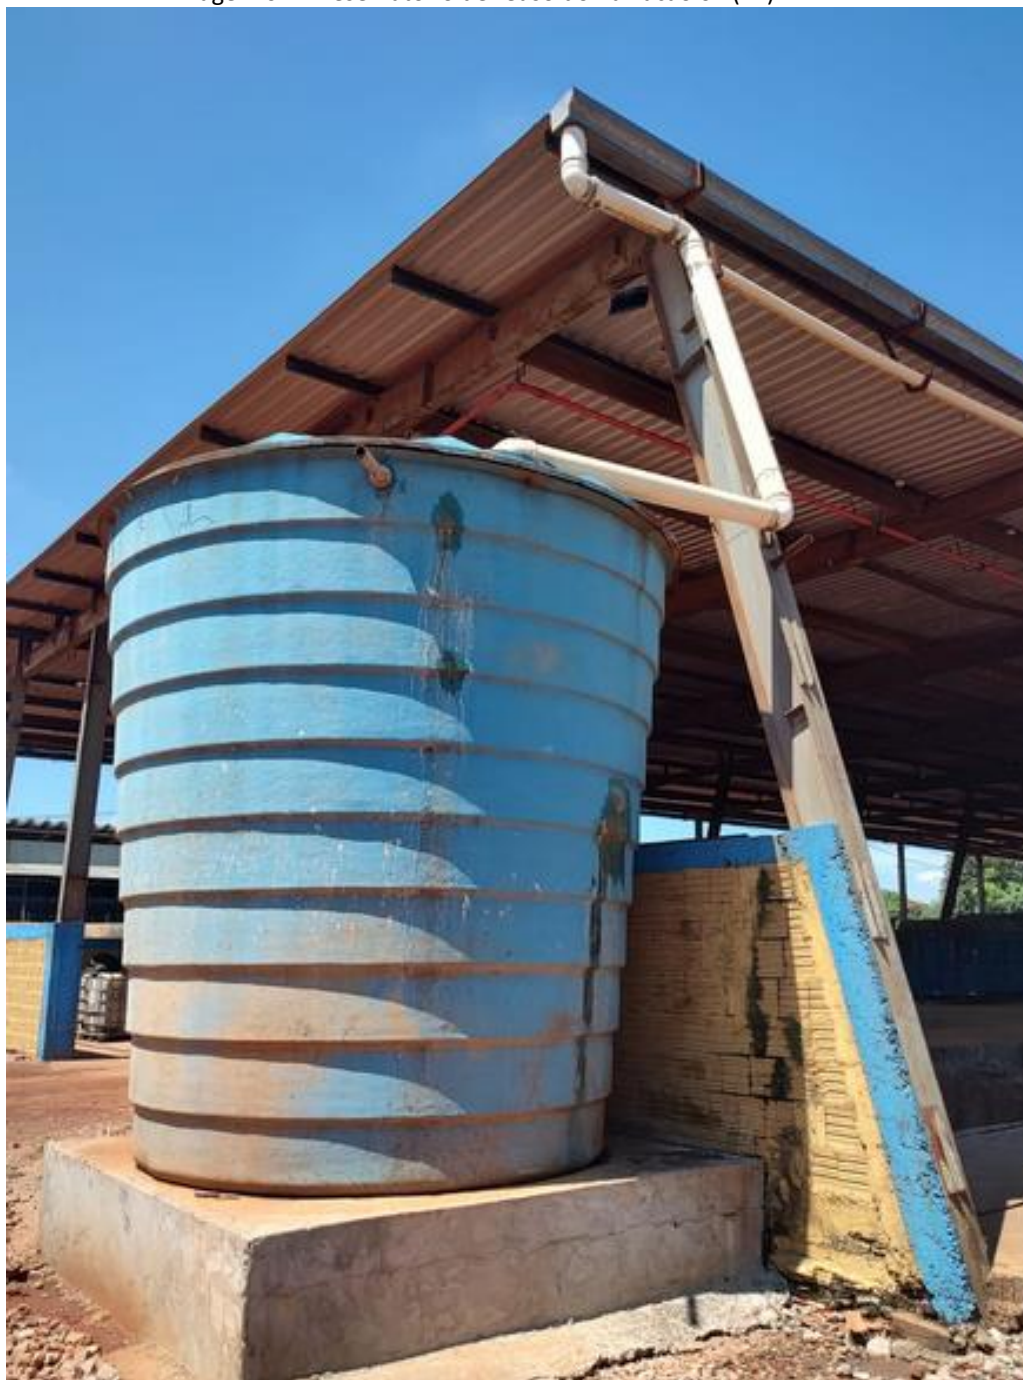
Imagem 01 – Reservatório de reuso do Barracão 01 (B1)

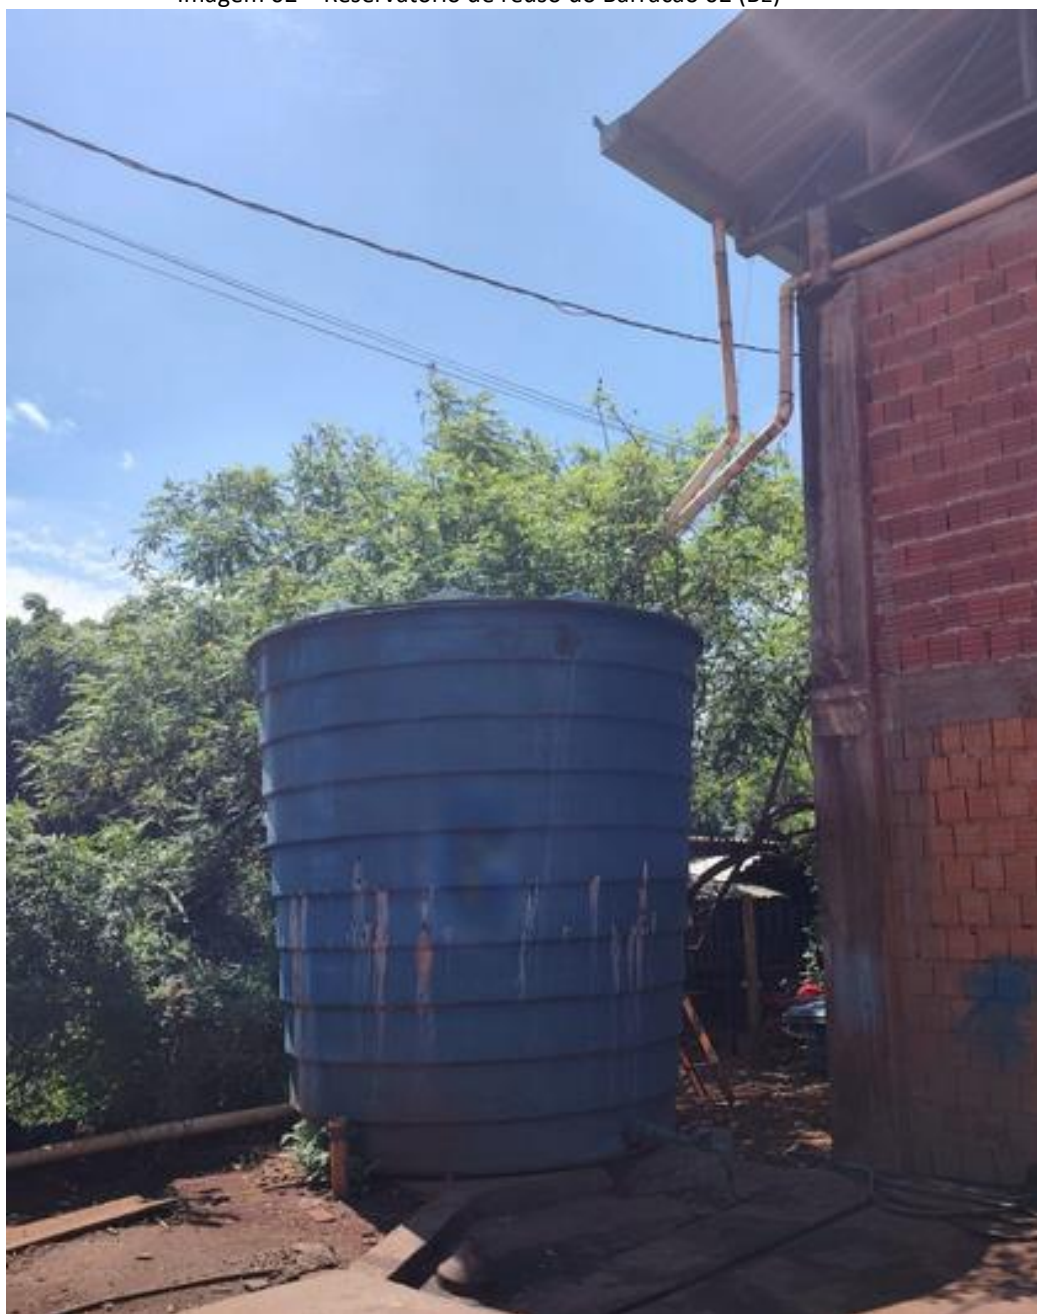
Imagem 02 – Reservatório de reuso do Barracão 02 (B2)

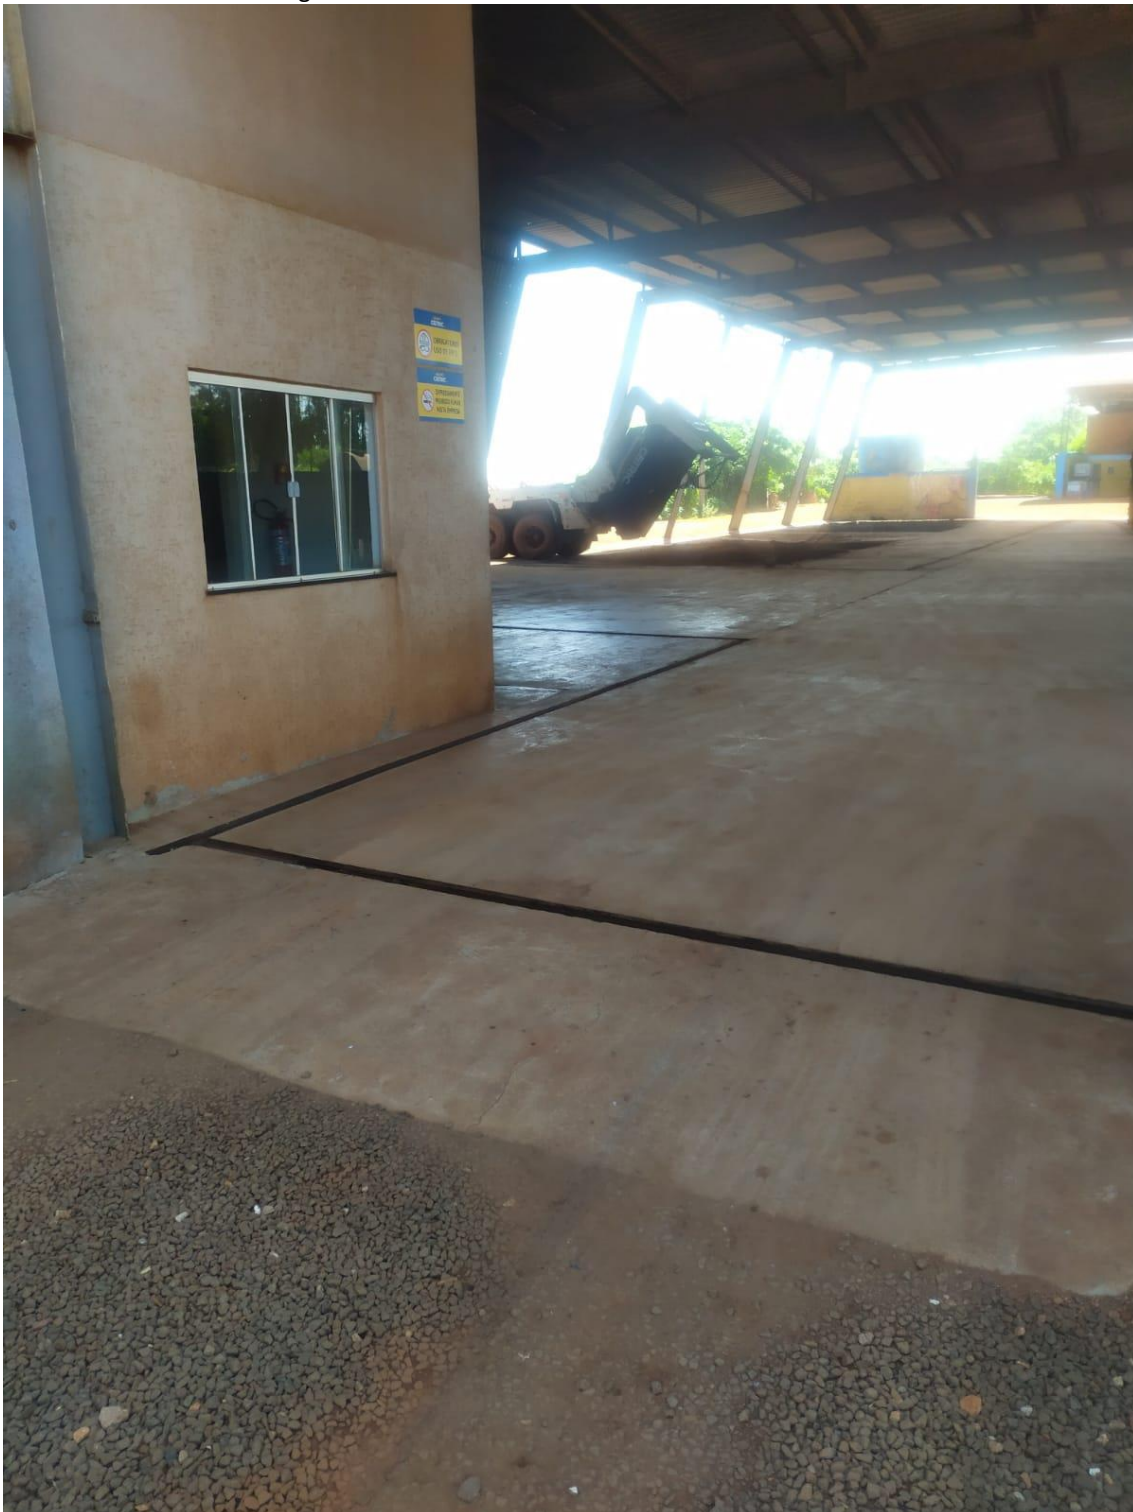
Imagem 03 – Canaletas coletoras ao redor do barracão 01

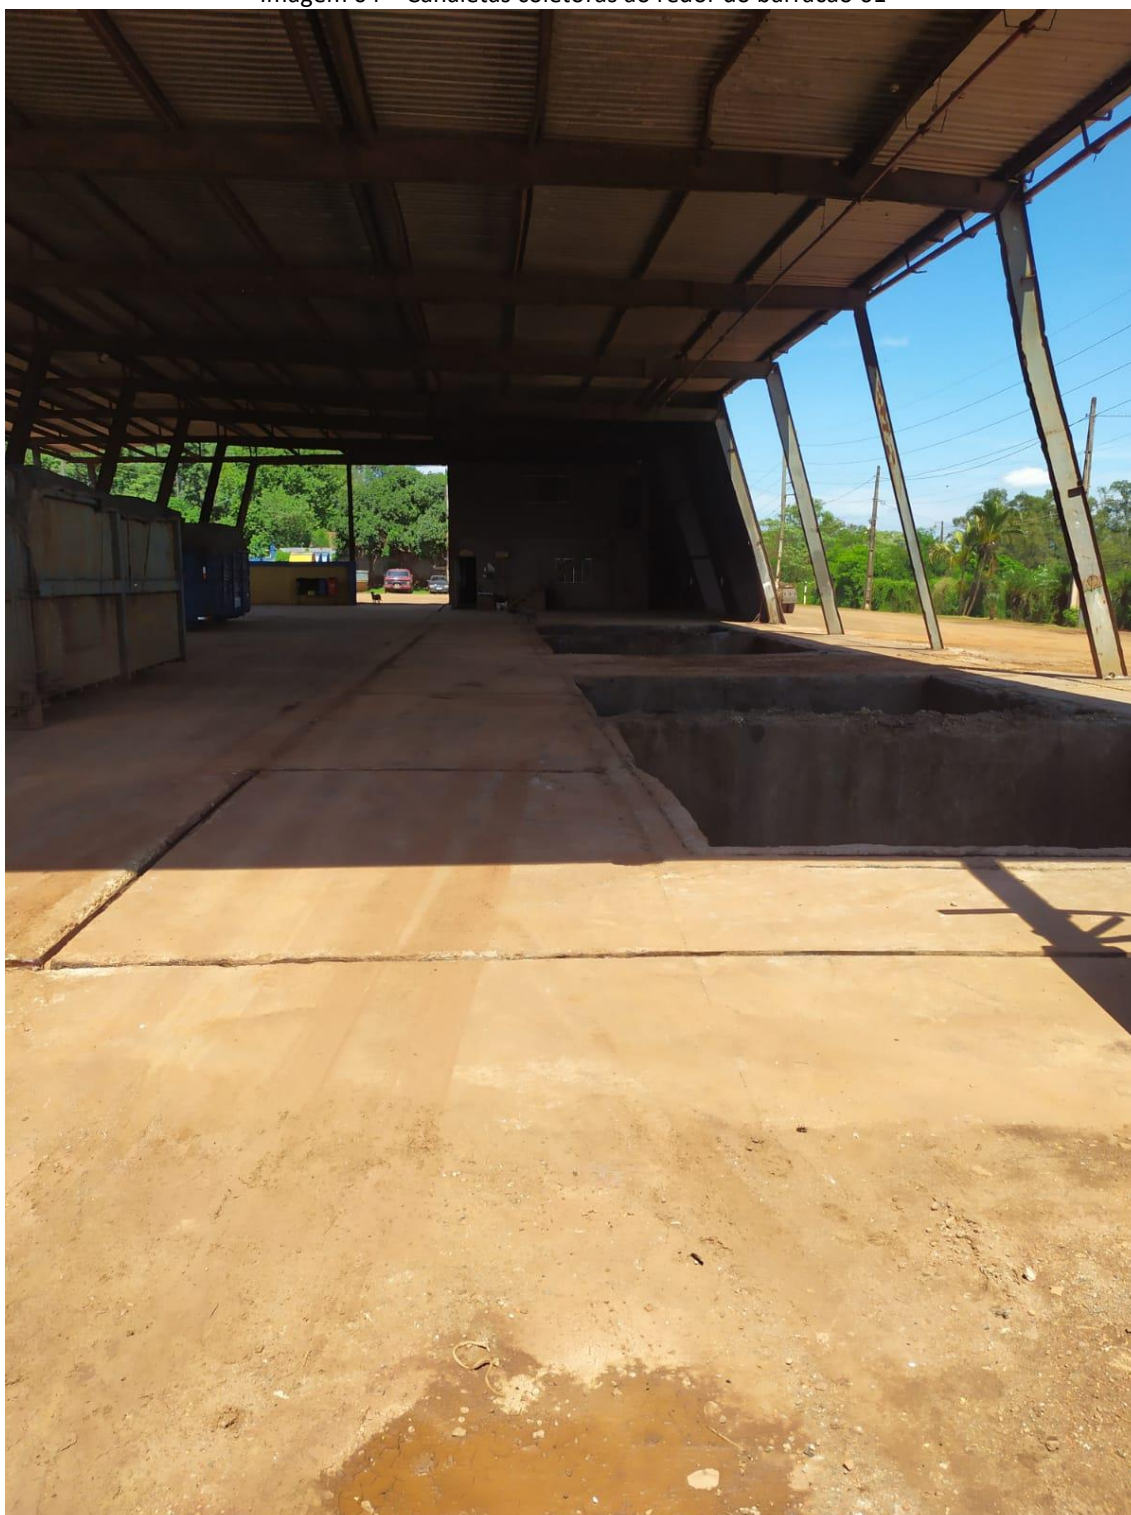
Imagem 04 – Canaletas coletoras ao redor do barracão 01

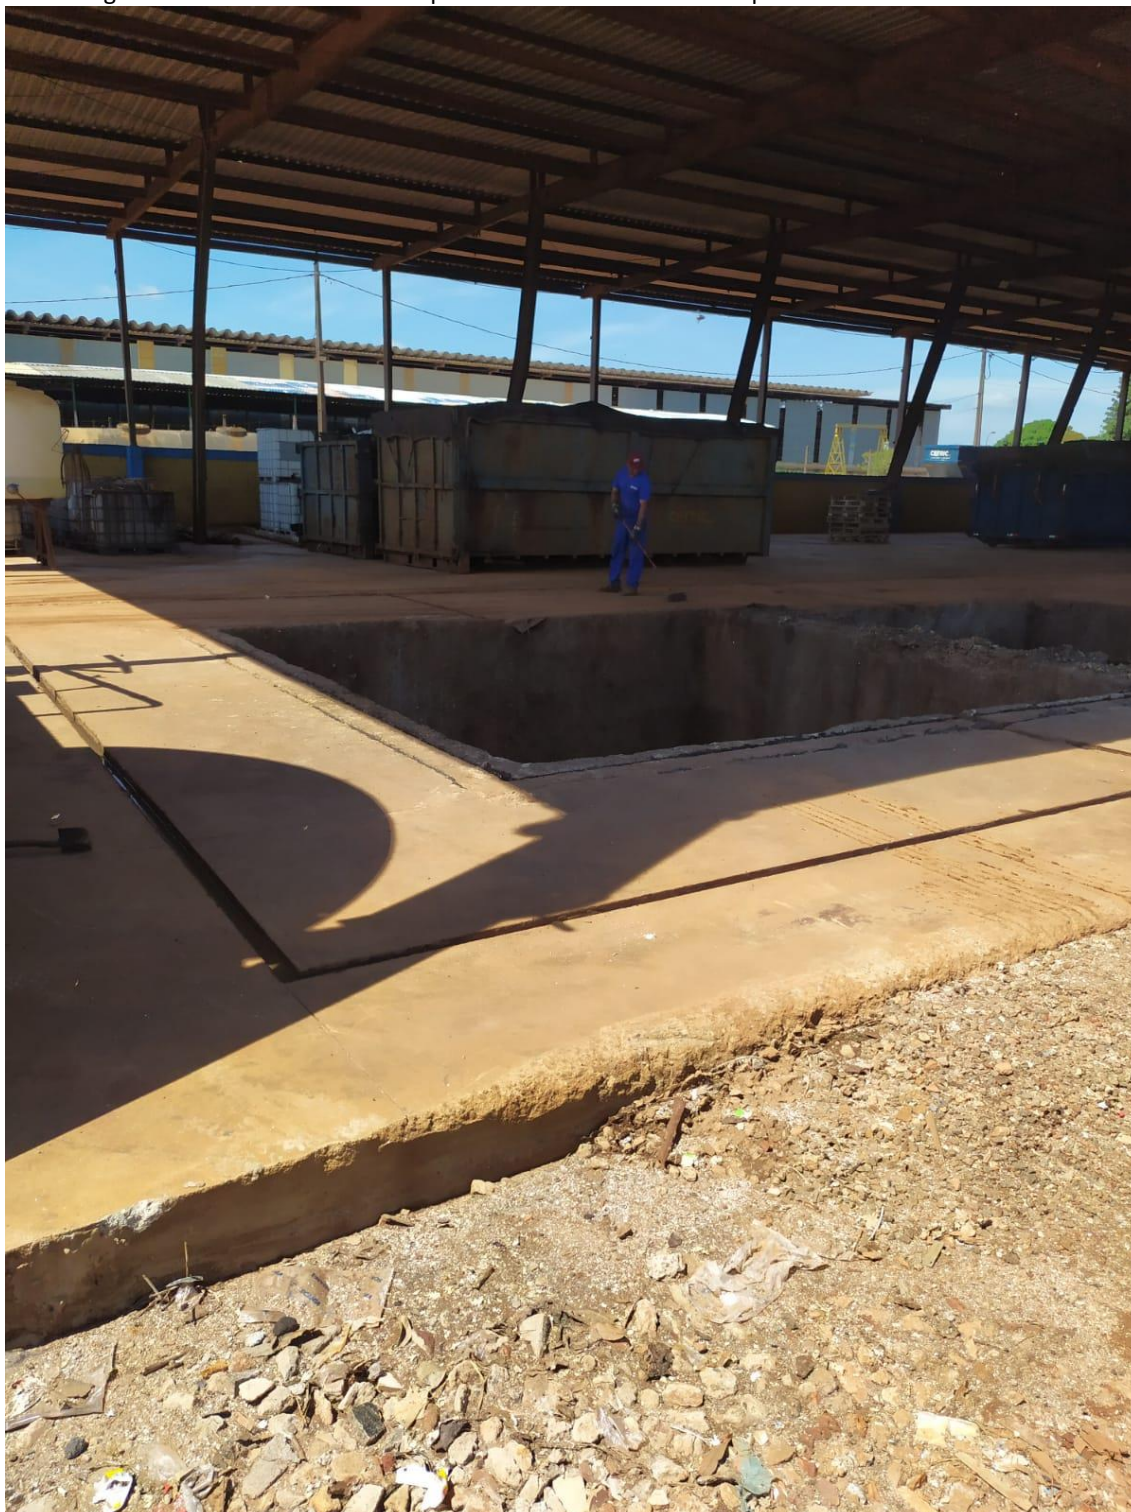
Imagem 05 - Canaletas coletoras que direcionam seu conteúdo para a vala de resíduos classe I

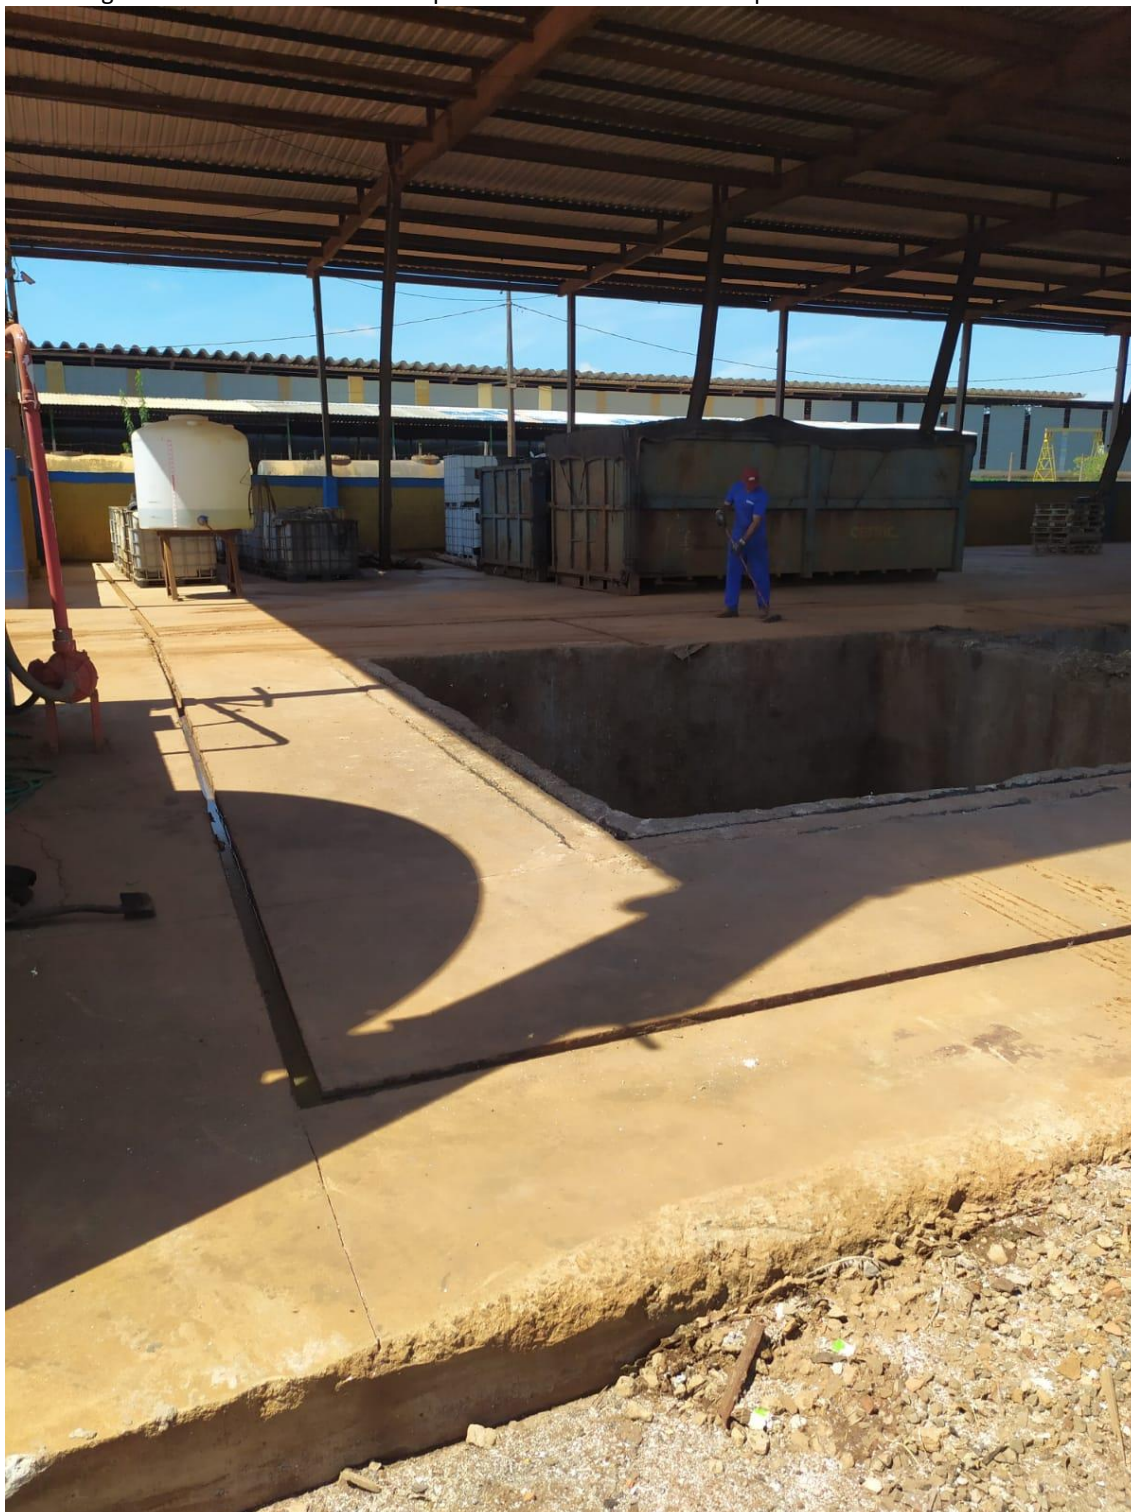
Imagem 06 – Canaletas coletoras que direcionam seu conteúdo para a vala de resíduos classe I

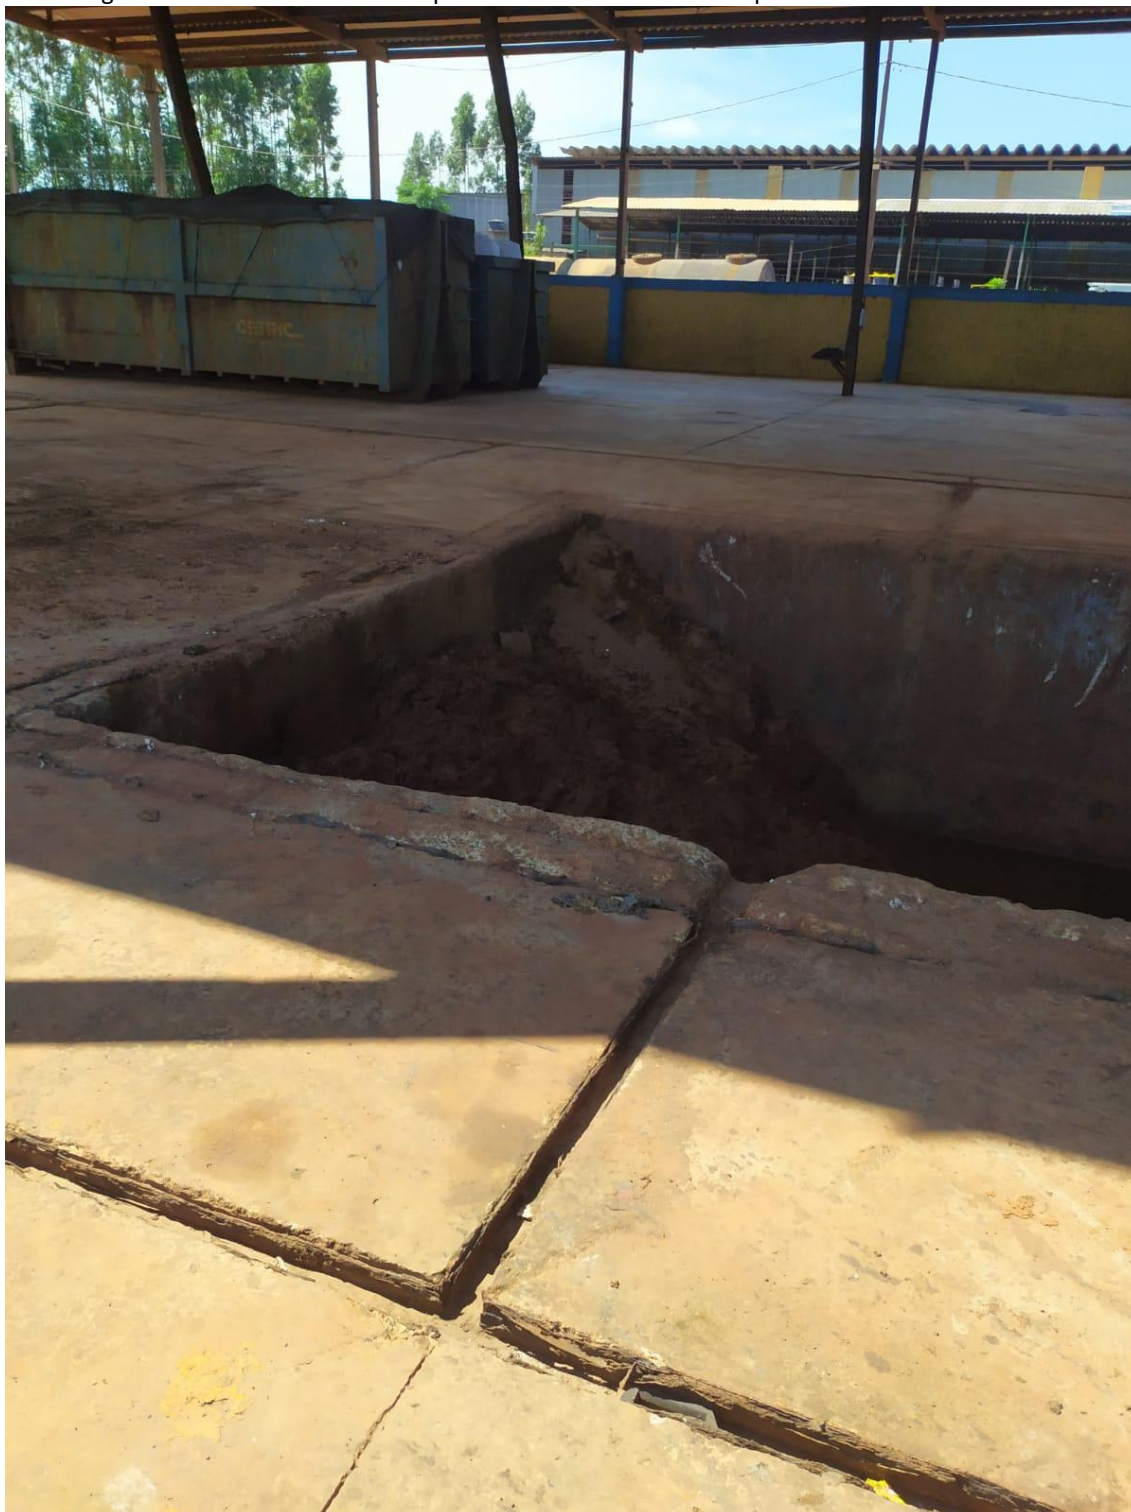
Imagem 07 – Canaletas coletoras que direcionam seu conteúdo para a vala de resíduos classe I

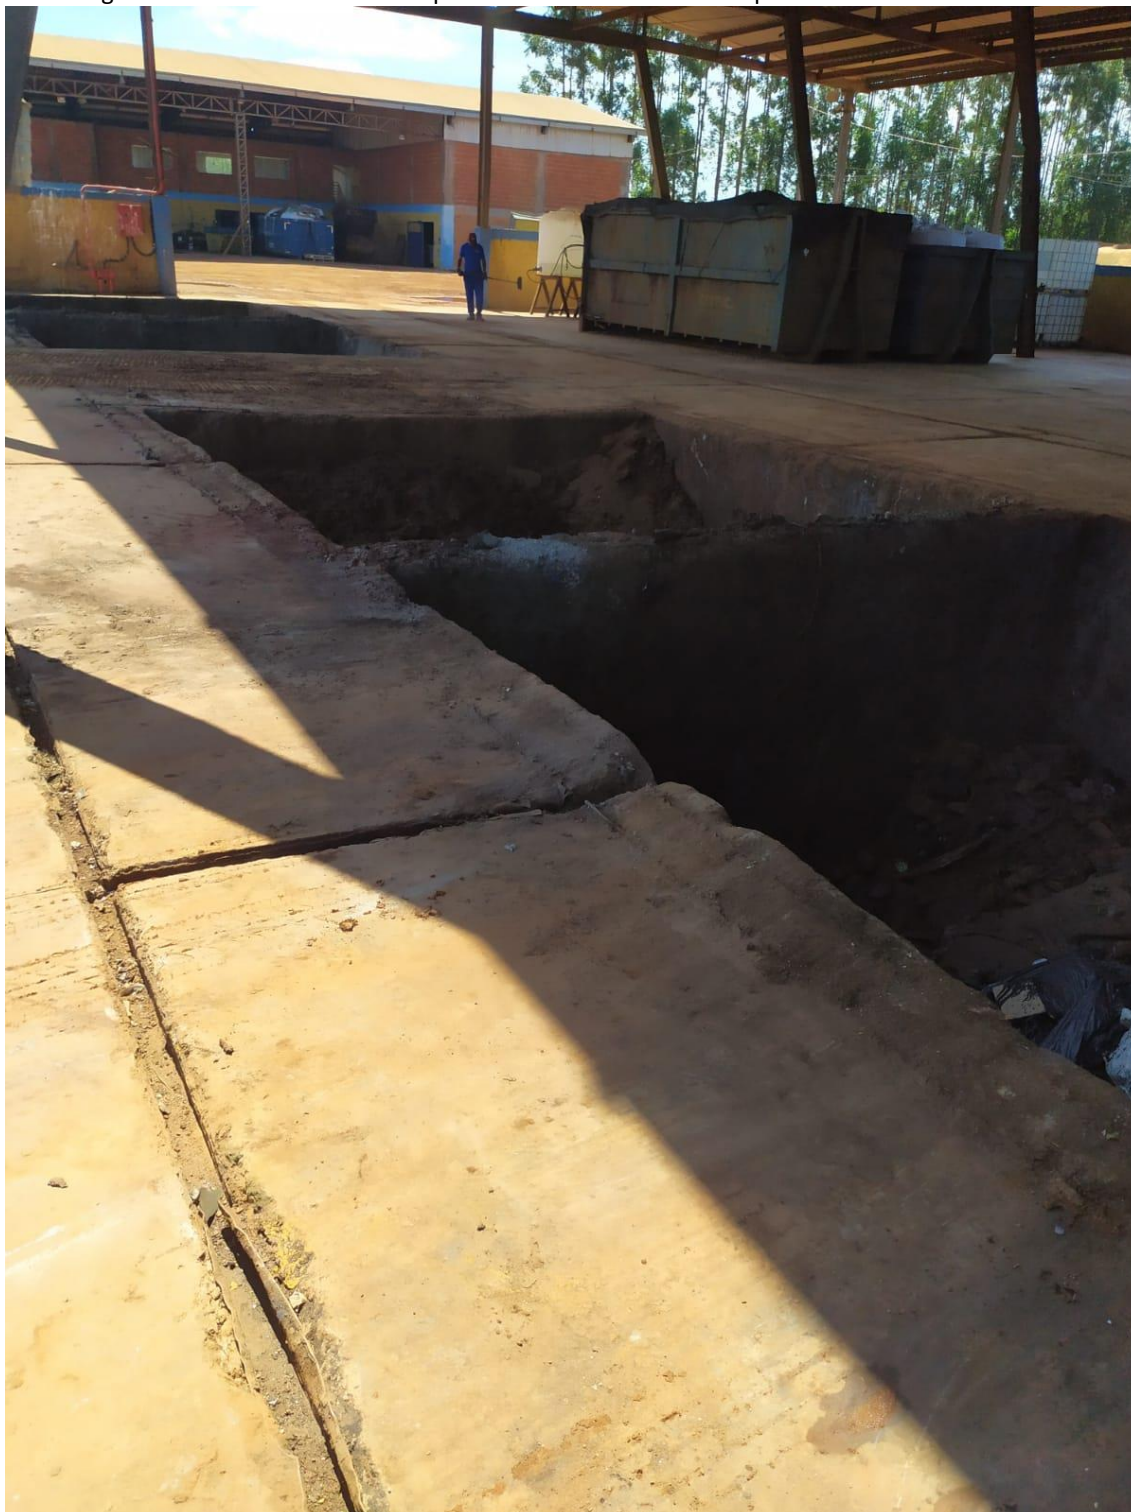
Imagem 08 – Canaletas coletoras que direcionam seu conteúdo para a vala de resíduos classe I

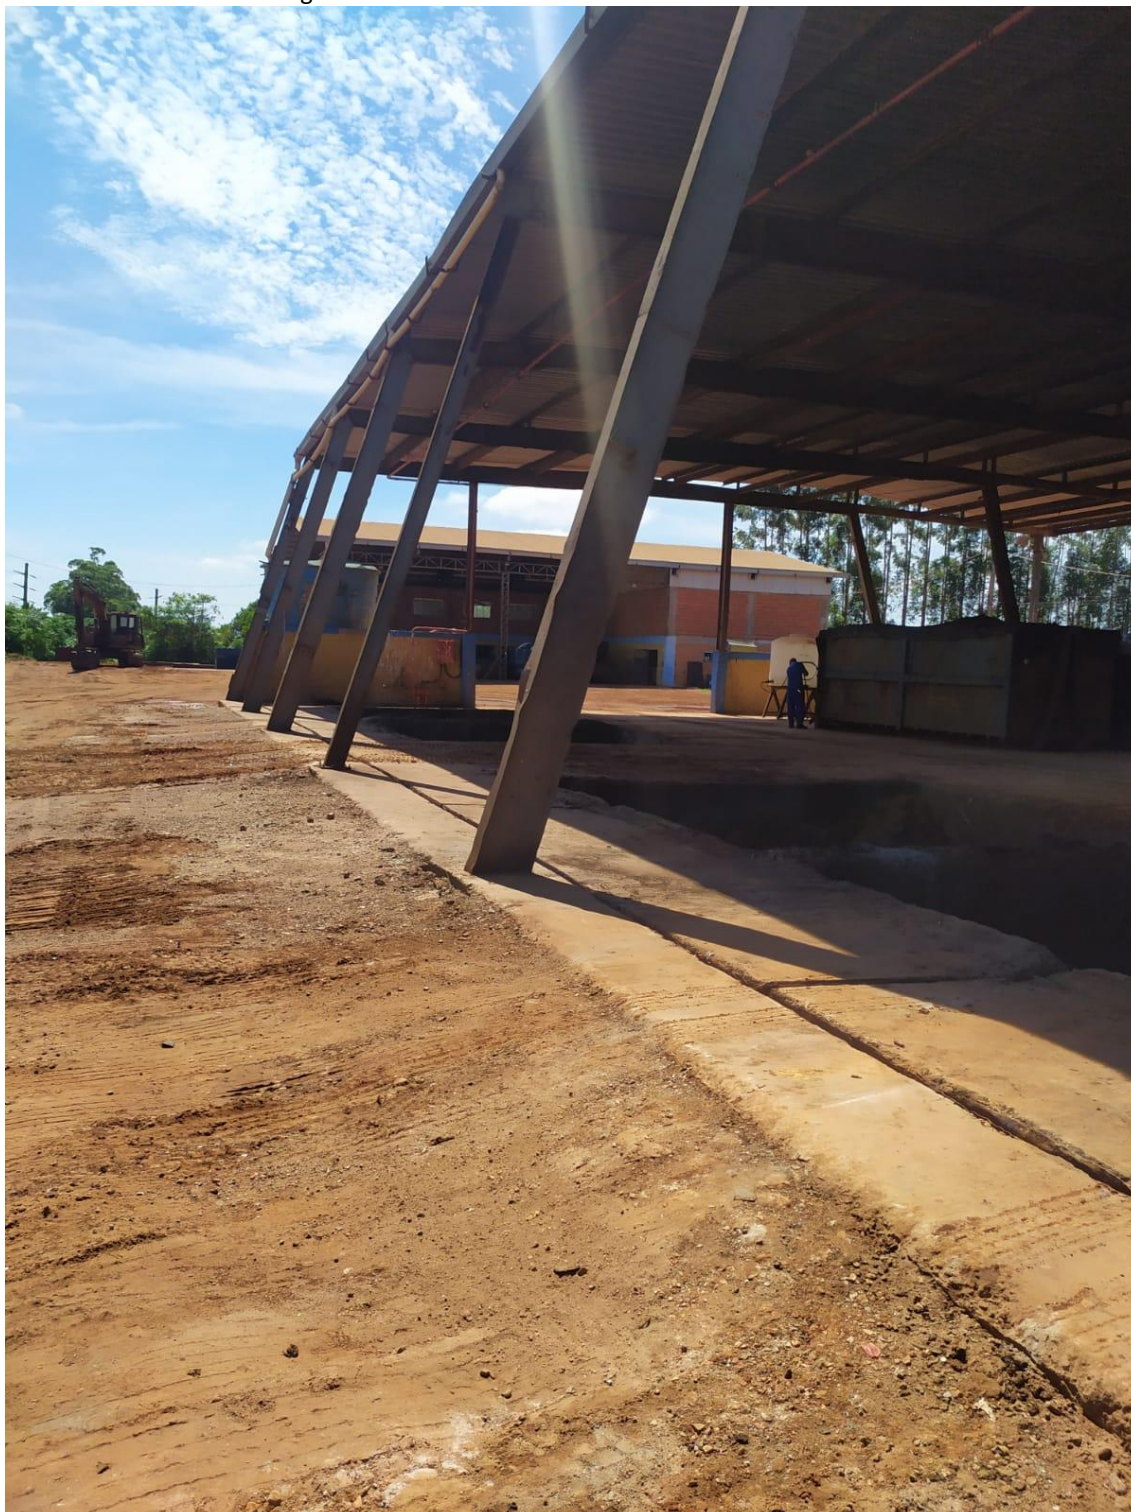
Imagem 09 – Canaletas coletoras ao redor do barracão 01

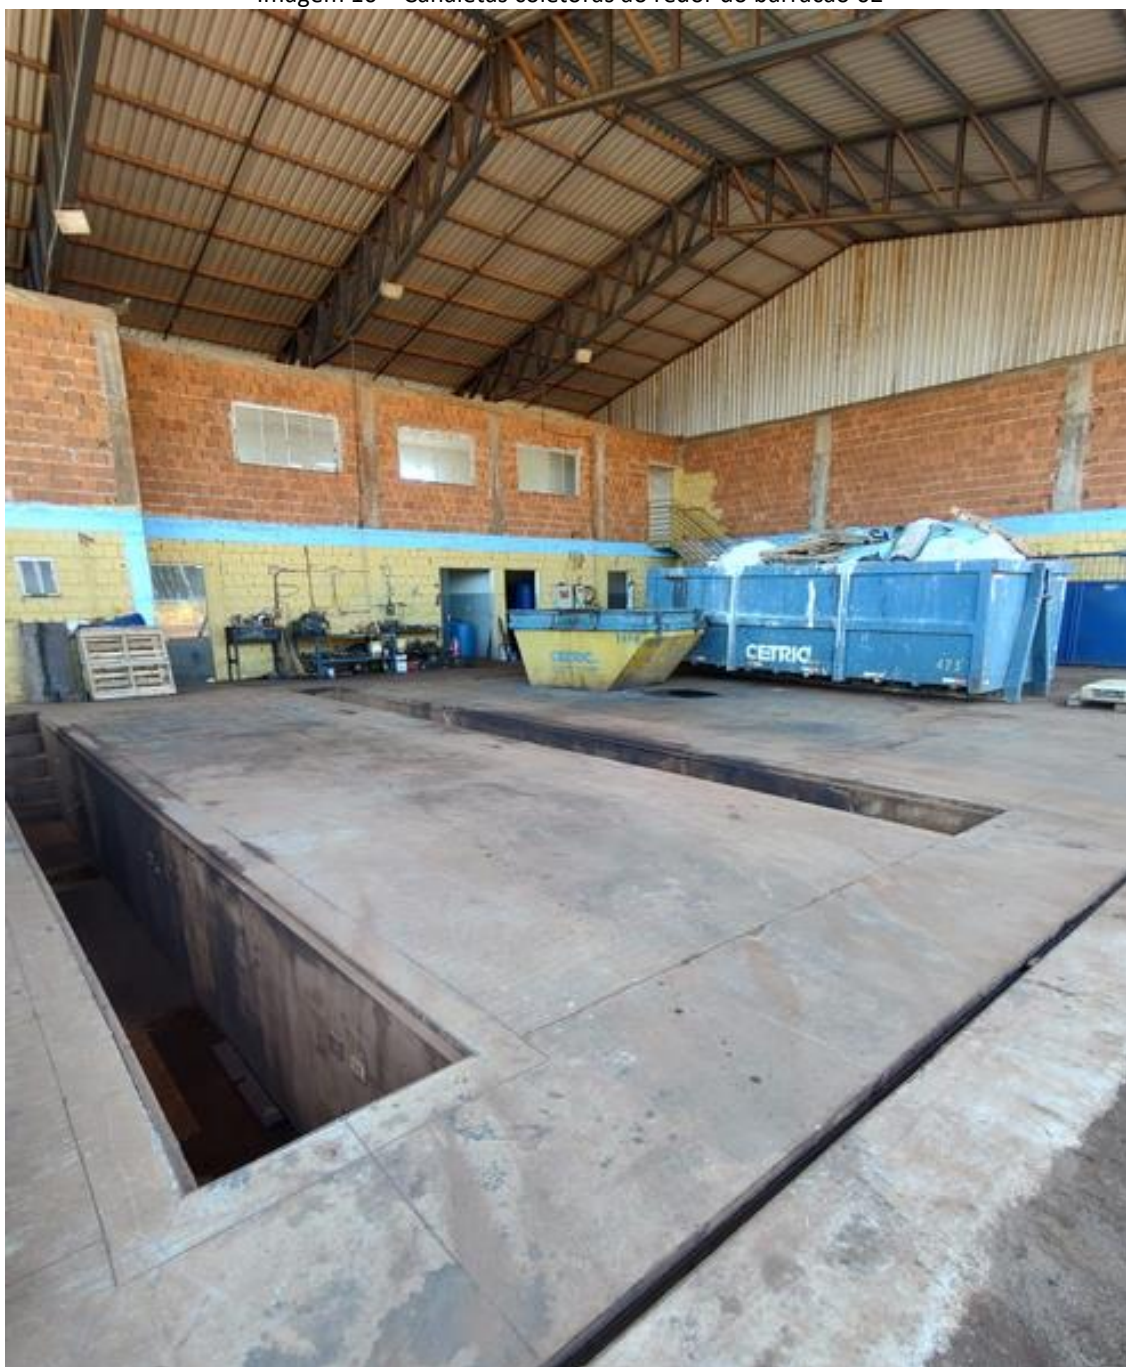
Imagem 10 – Canaletas coletoras ao redor do barracão 02

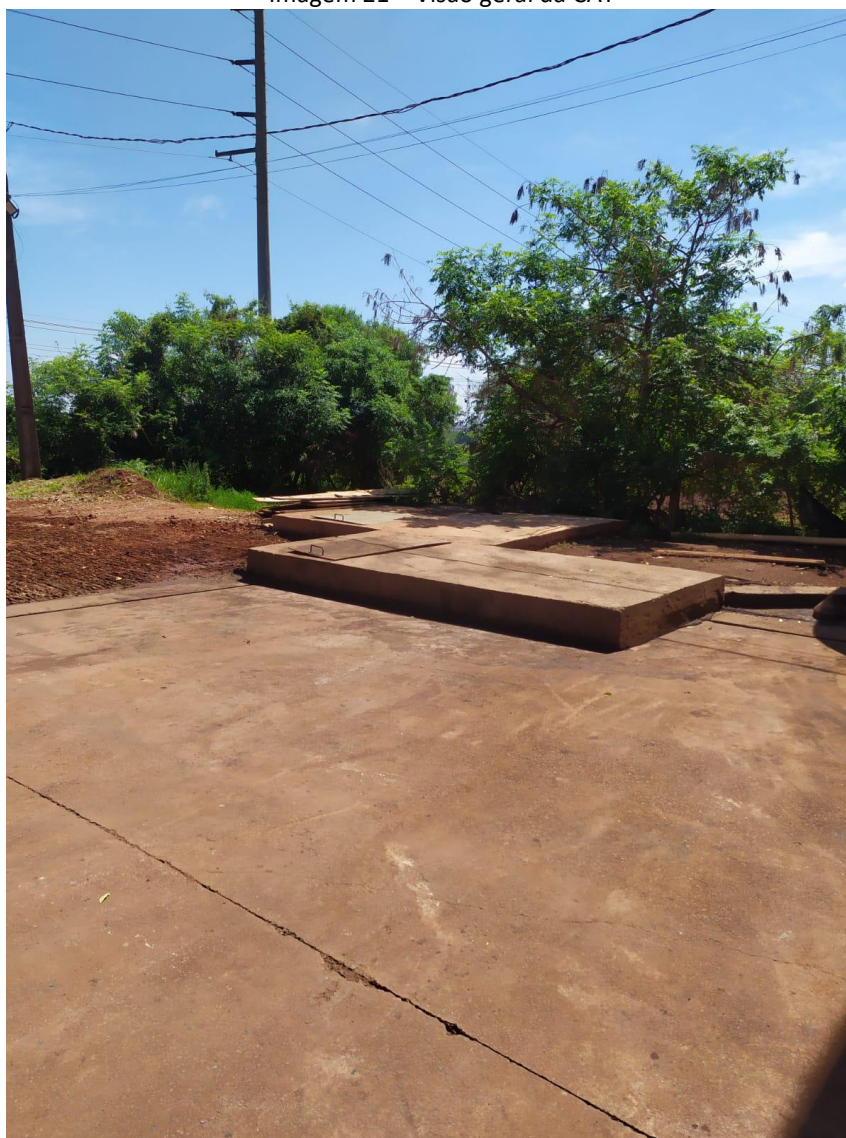
Imagem 21 – Visão geral da CAT

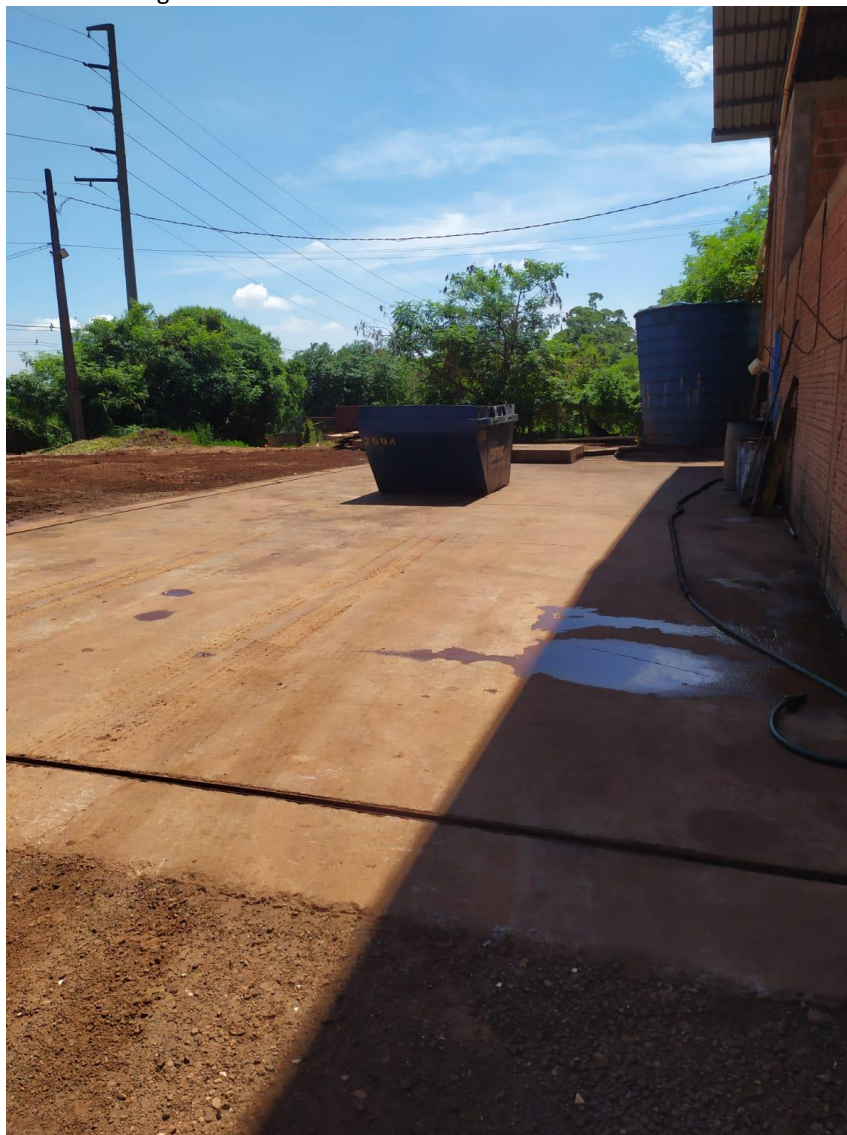
Imagem 22 – Visão das canaletas coletoras do barracão 02

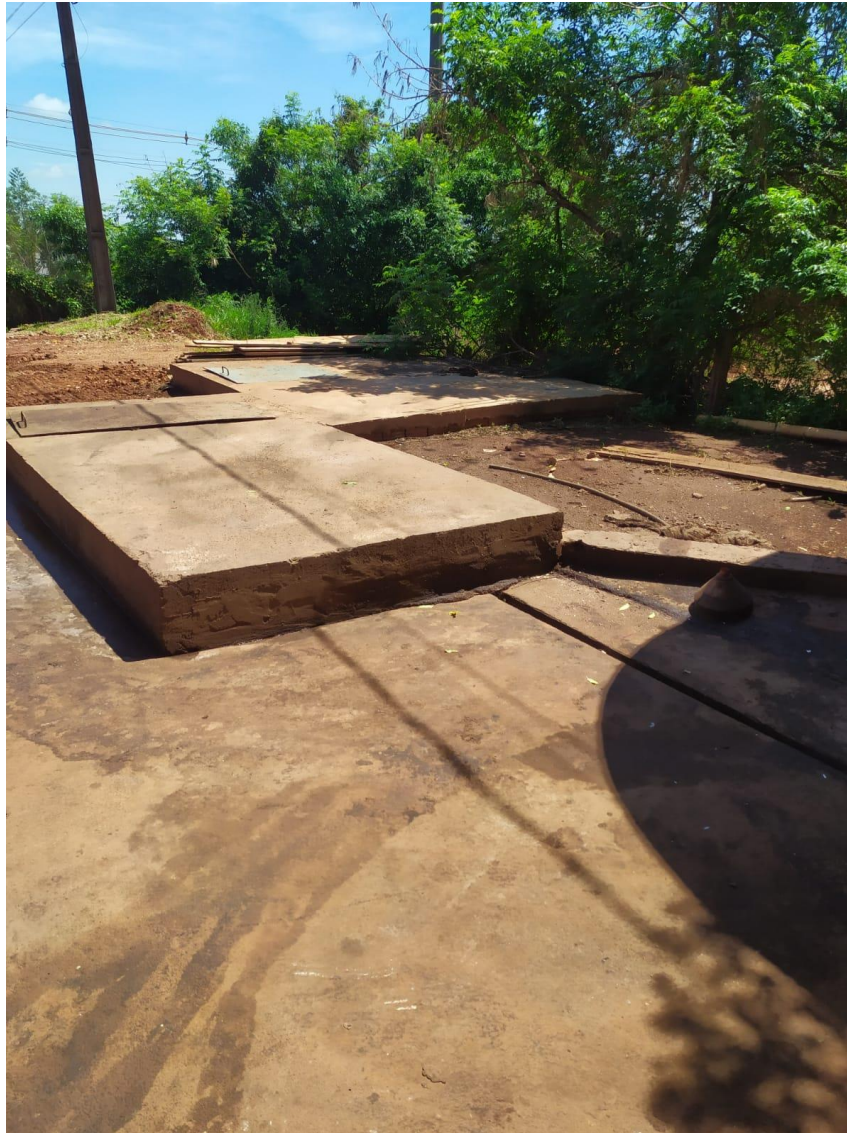
Imagem 23 – Visão das canaletas coletoras do barracão 02 direcionadas a CAT

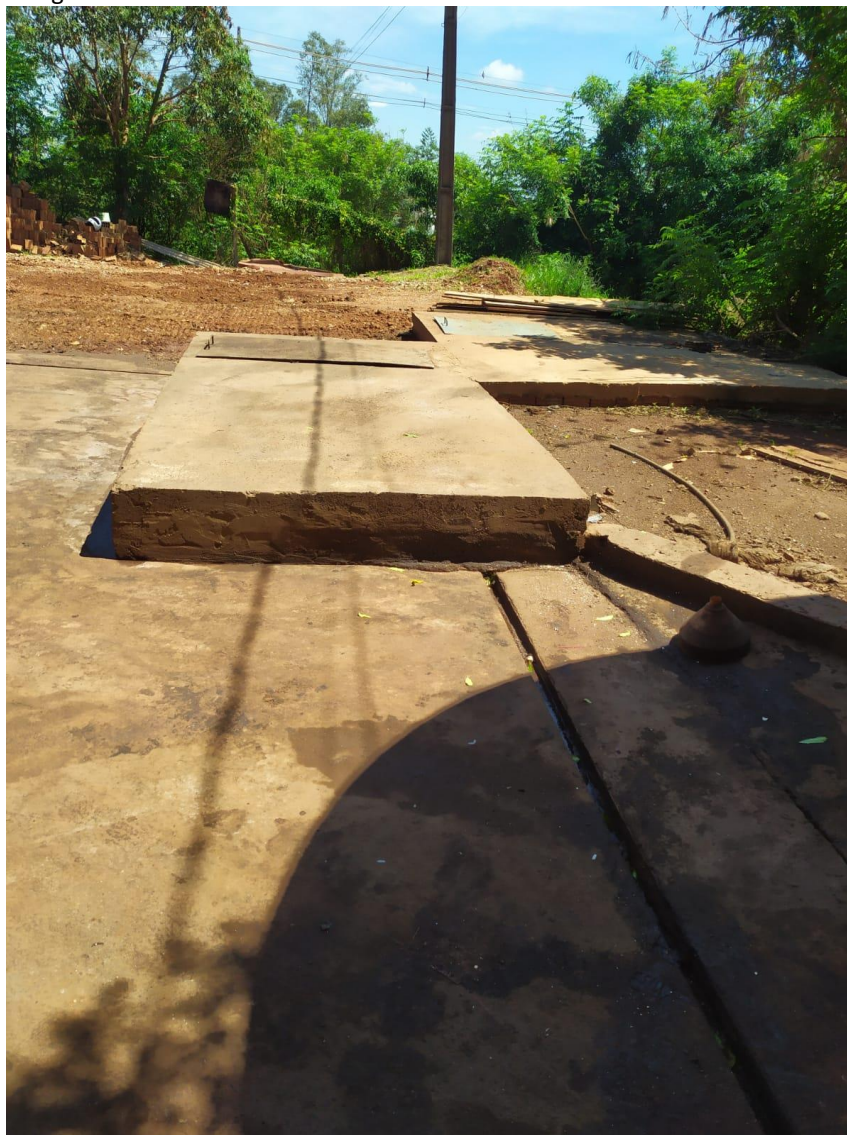
Imagem 24 – Visão das canaletas coletoras do barracão 02 direcionadas a CAT

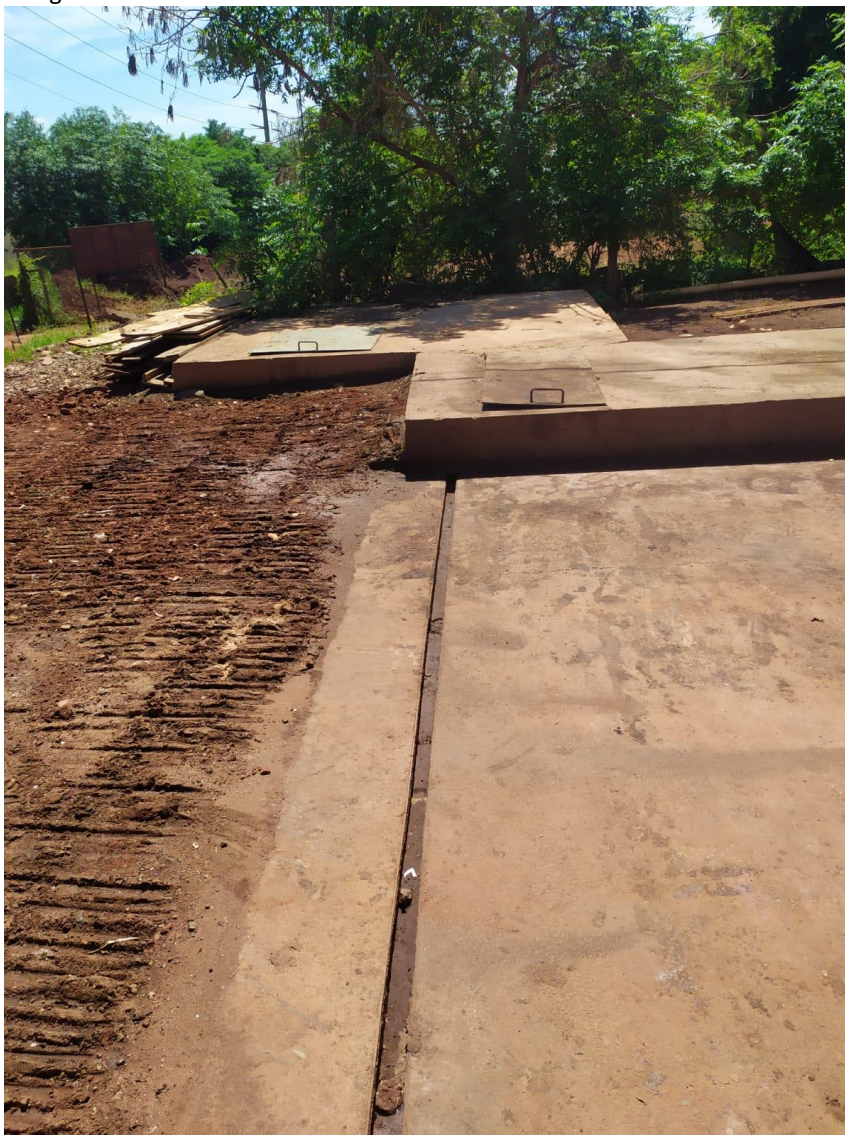
Imagem 25 – Visão das canaletas coletoras do barracão 02 direcionadas a CAT

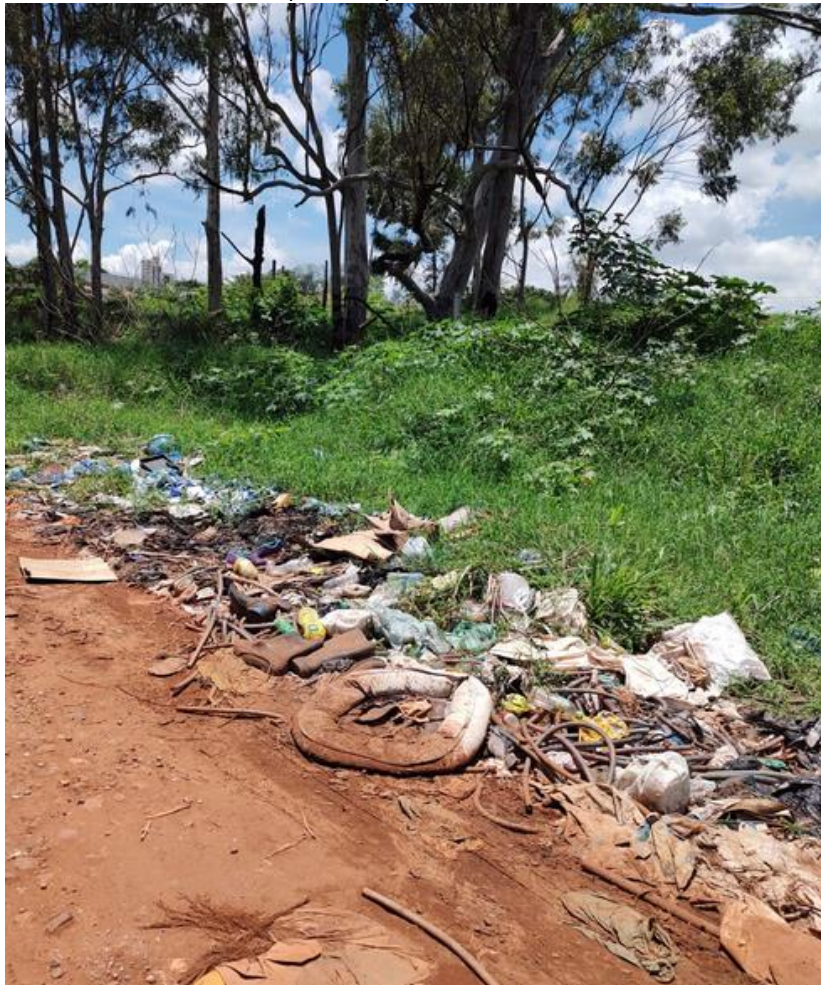
Imagem 26 – Via de acesso a Rua Capitão Jacy da Silva Pinheiros antes das atividades de limpeza

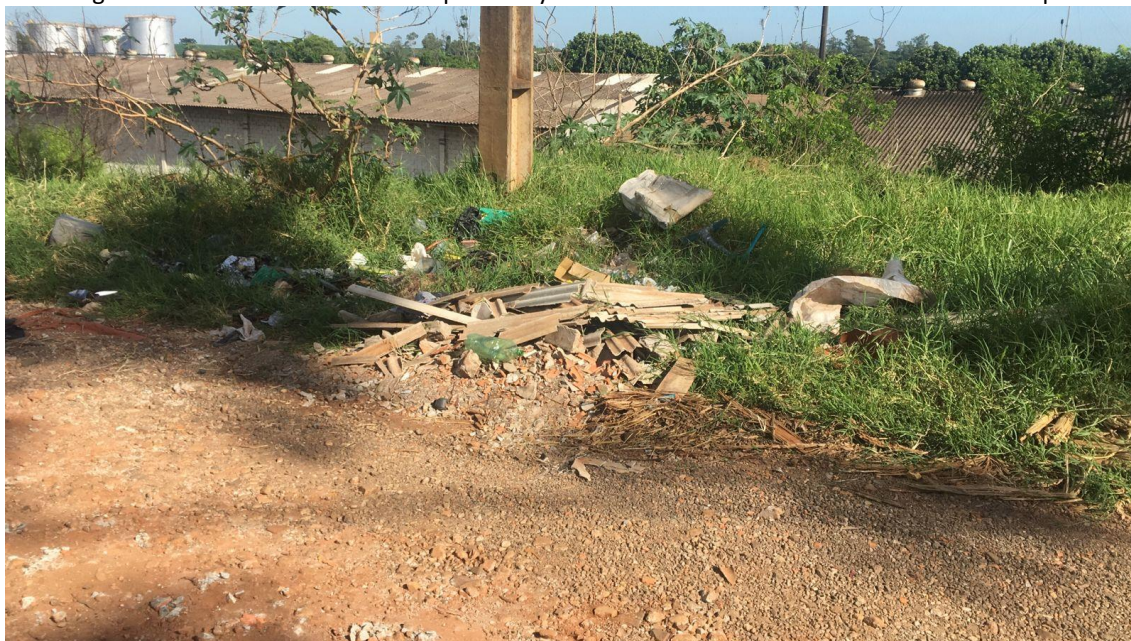
Imagem 27 – Via de acesso a Rua Capitão Jacy da Silva Pinheiros antes das atividades de limpeza
