RELATÓRIO DE CONCLUSÃO

Termo de Compromisso
IPULL (SEI nº 10052000)

GRUPO
CETRIC

RELATÓRIO N.º 008.2024

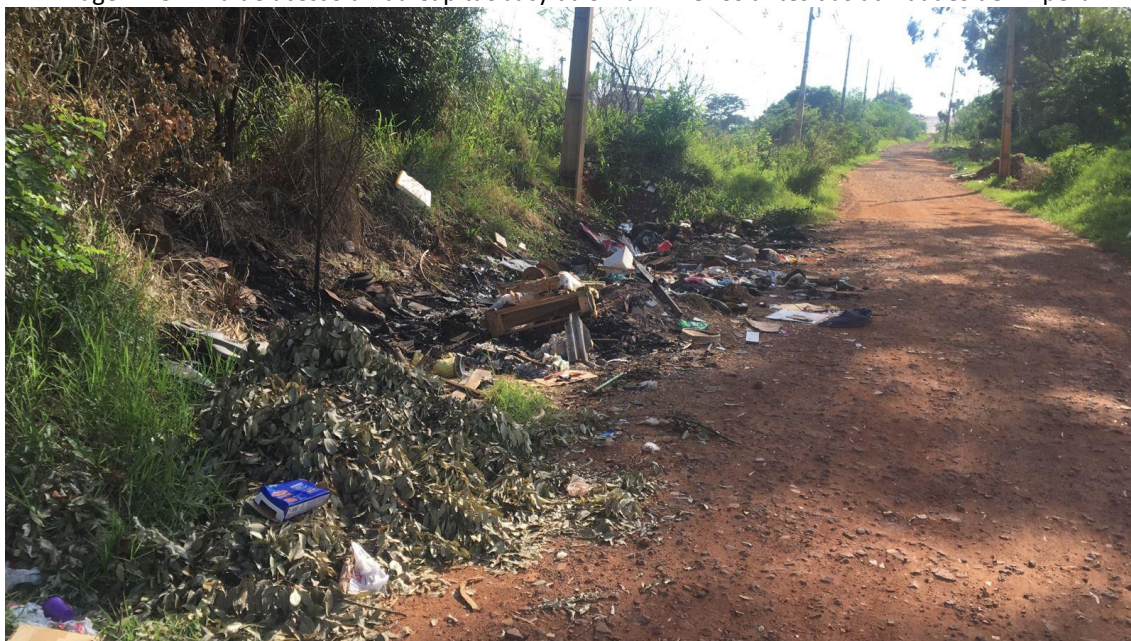
Imagem 28 – Via de acesso a Rua Capitão Jacy da Silva Pinheiros antes das atividades de limpeza

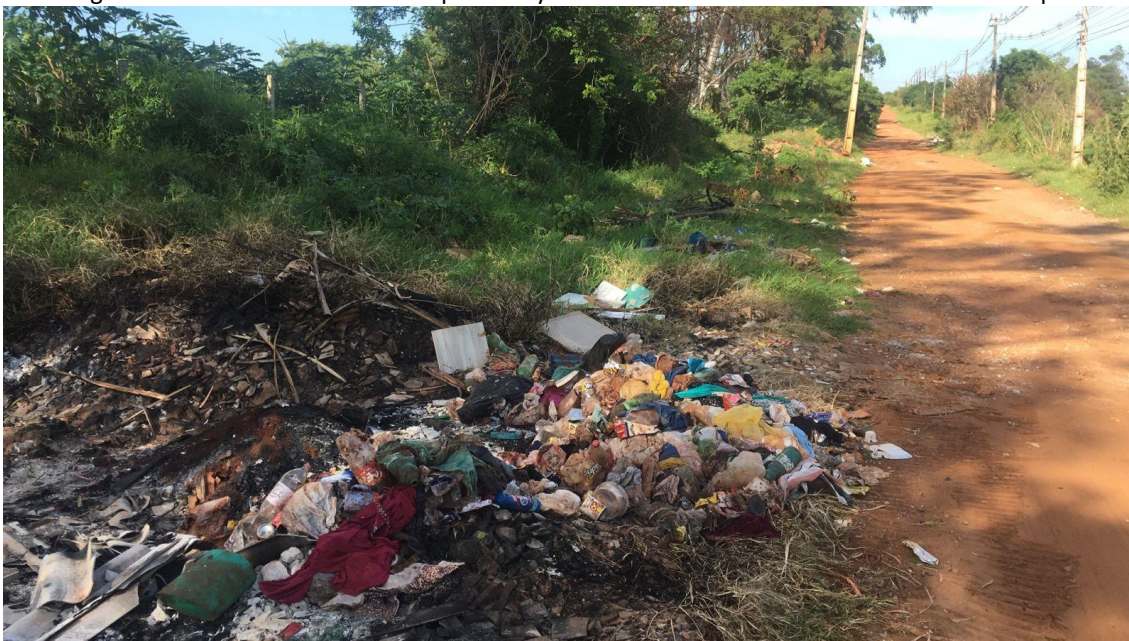
Imagem 29 – Via de acesso a Rua Capitão Jacy da Silva Pinheiros antes das atividades de limpeza

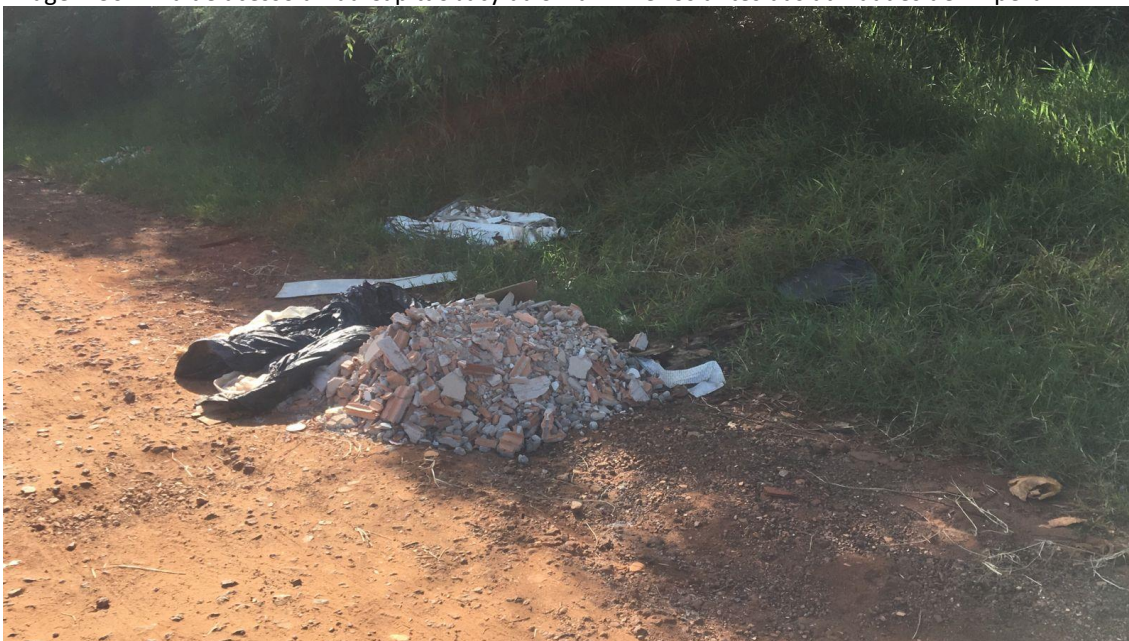
Imagem 30 – Via de acesso a Rua Capitão Jacy da Silva Pinheiros antes das atividades de limpeza

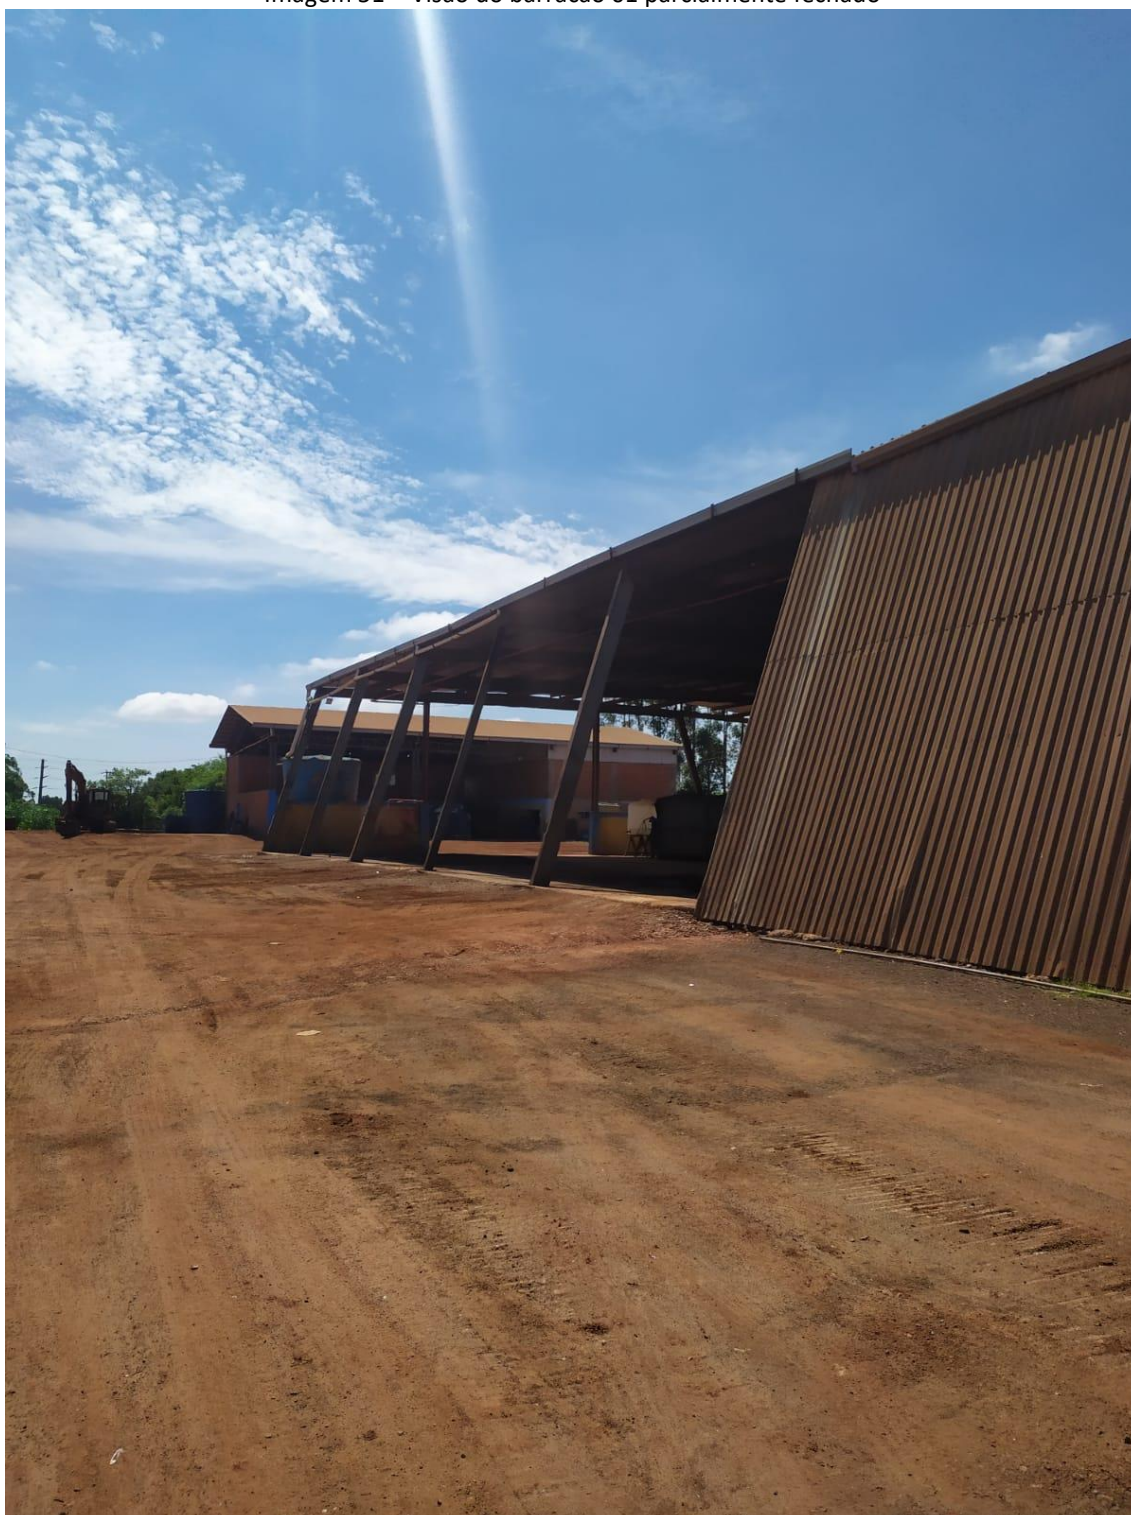
Imagem 51 – Visão do barracão 01 parcialmente fechado

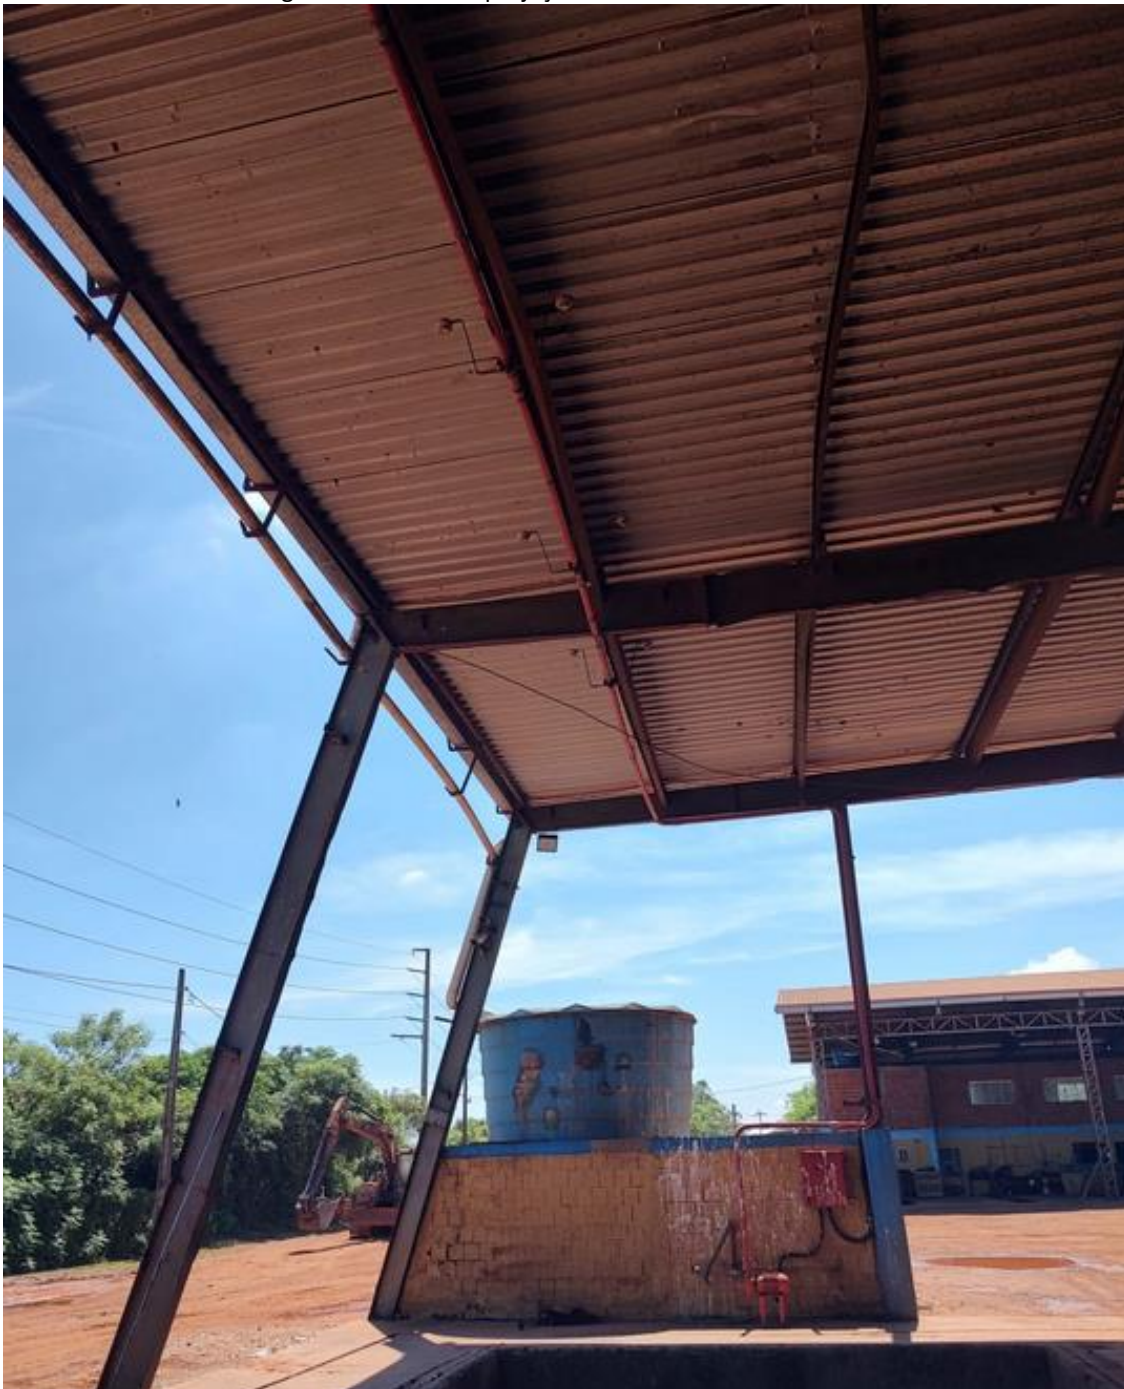
Imagem 52 – Visão da projeção da cobertura do barracão 01

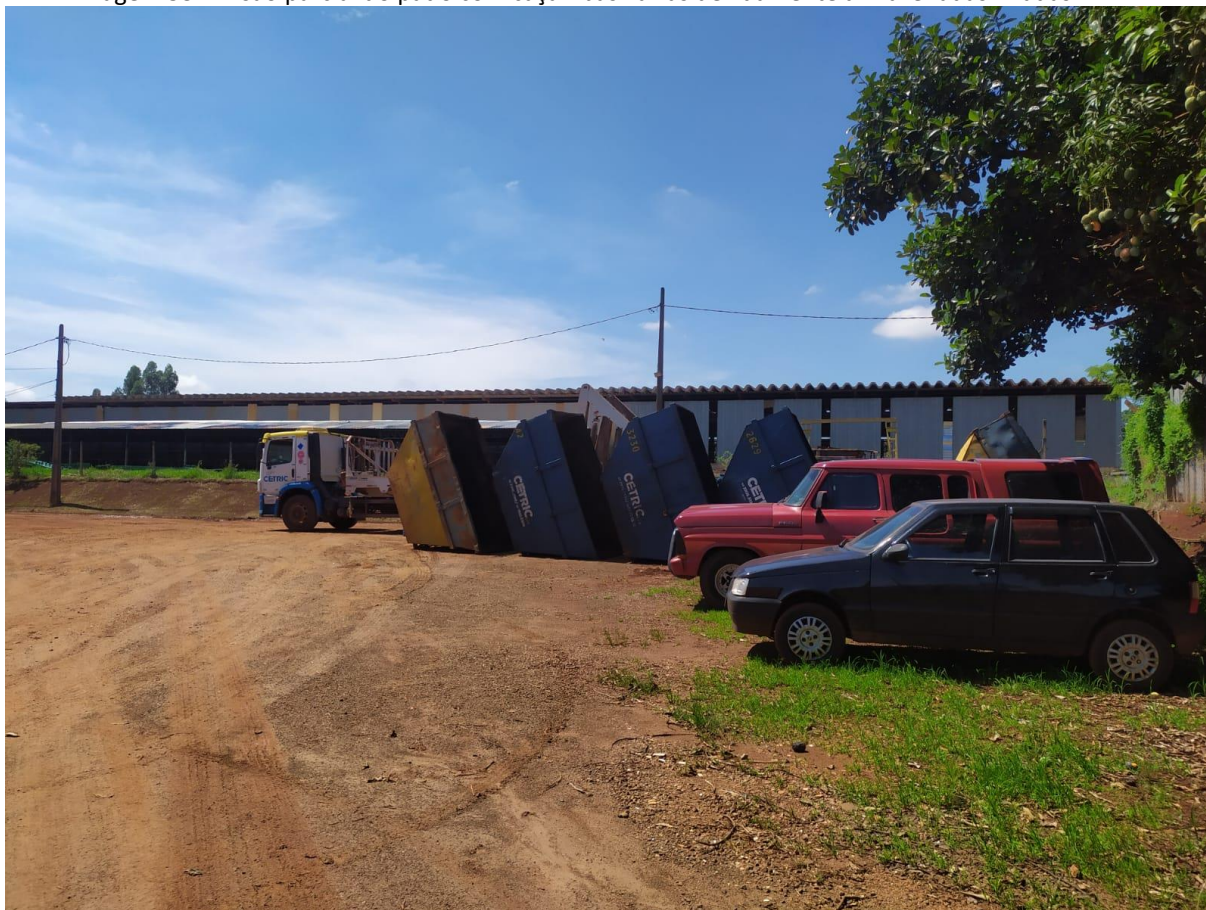
Imagem 53 – Visão parcial do pátio com caçambas vazias devidamente armazenadas viradas

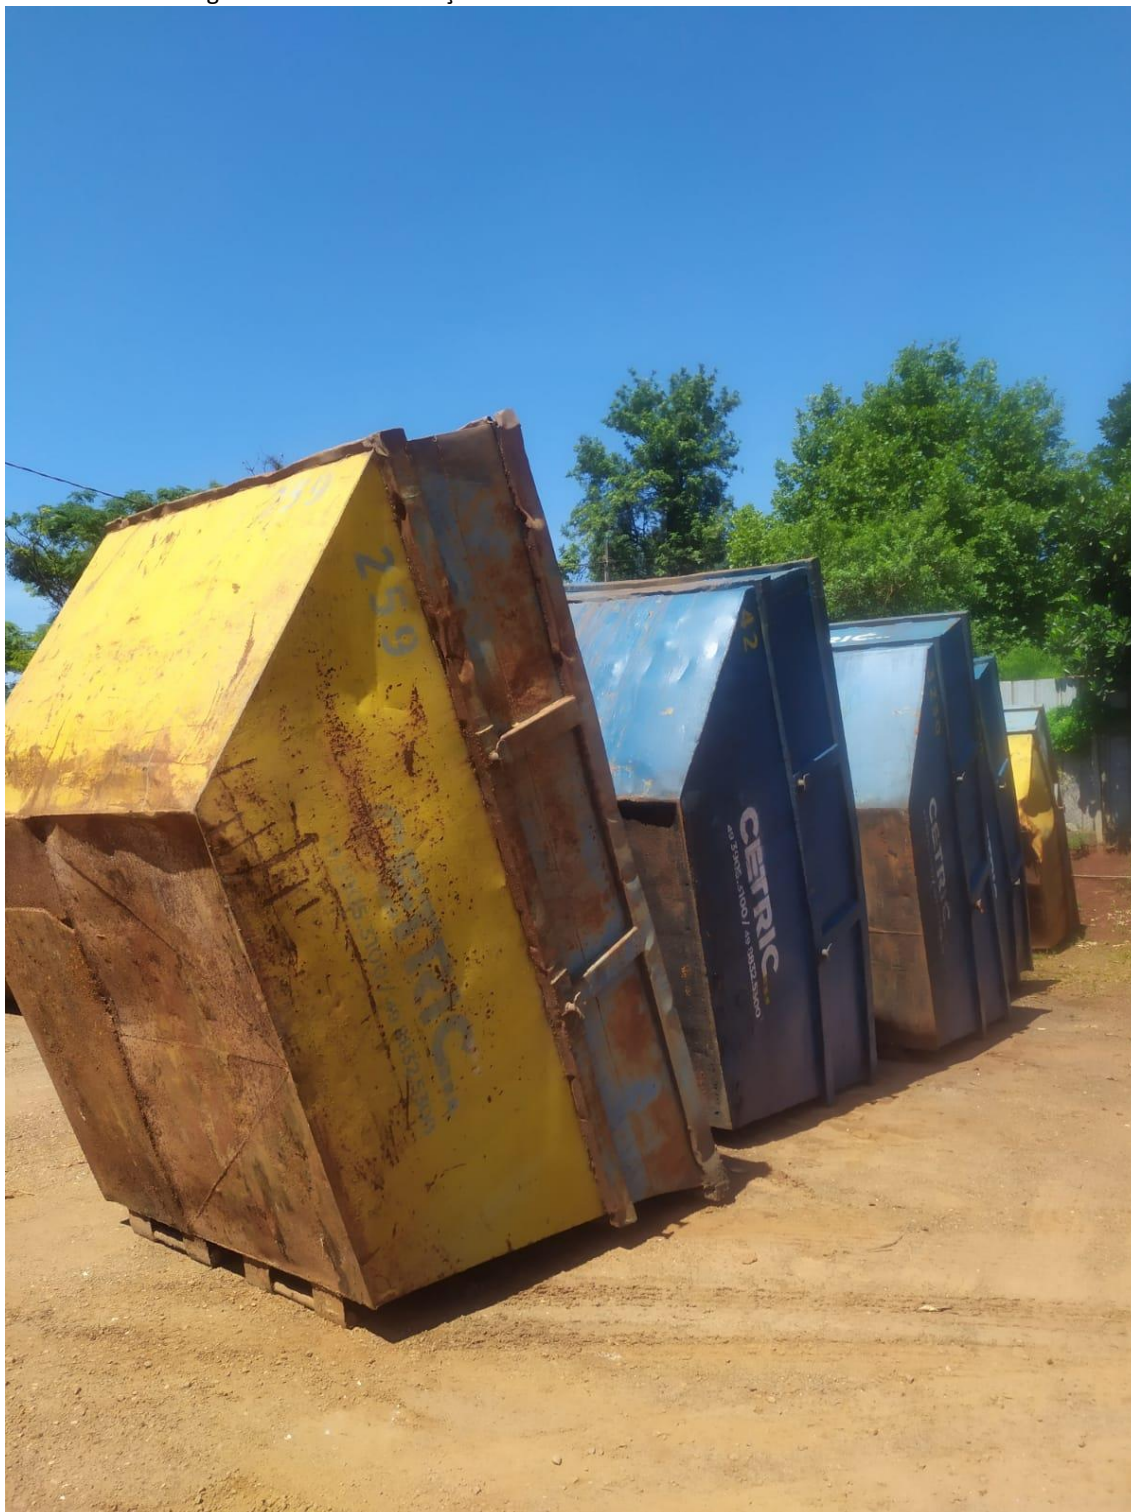
Imagem 54 – Visão das caçambas vazias devidamente armazenadas viradas

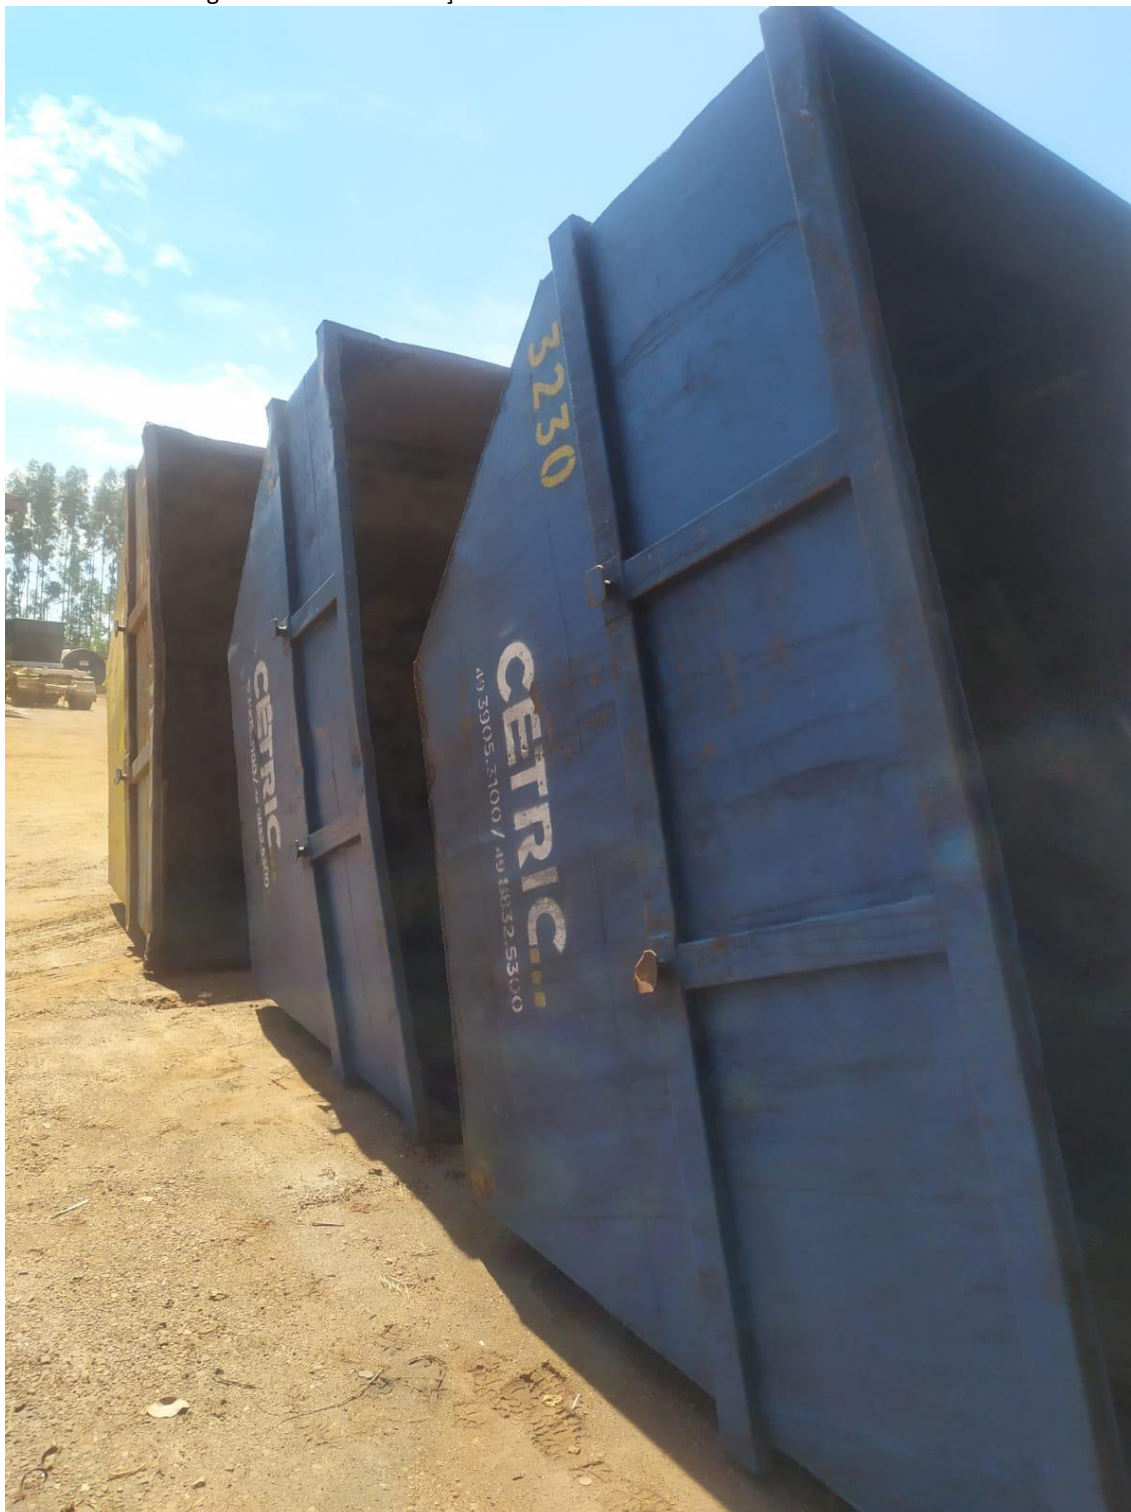
Imagem 55 – Visão das caçambas vazias devidamente armazenadas viradas
