EDIFÍCIO COMERCIAL QUINTINO ESQUINA COM A SERGIPE DESCARACTERIZADO

INVENTÁRIO ARQUITETÔNICO

Plano Diretor de Patrimônio Histórico-Cultural

E150

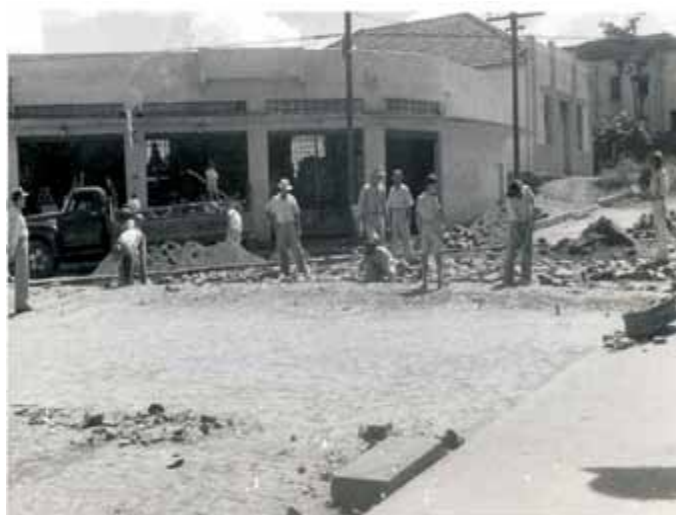
Edifício Comercial na década de 1960
Fonte: Museu Histórico "Pe. Carlos Weiss"

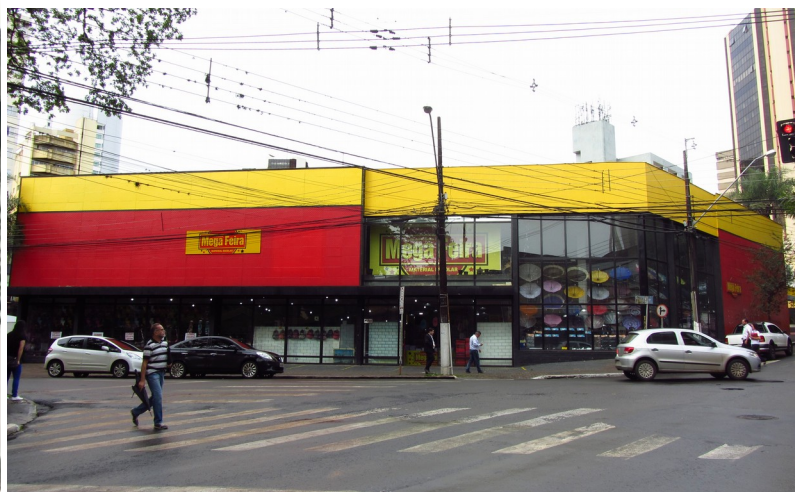
Edifício comercial em 2018
Fonte: Dir. de Patrimônio Histórico

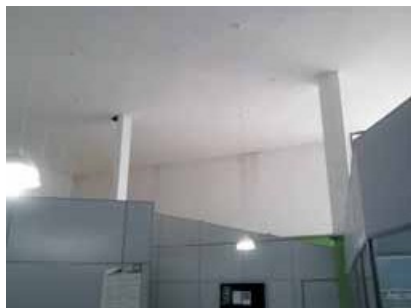
Imagem 1 - Foto referente ao estado atual da cobertura

5. Quanto ao estado de conservação foram observados seis aspectos da edificação e eles foram classificados em A, B e C, respectivamente bom, regular e ruim. O primeiro deles foi a cobertura, pode se observar pela imagem1 que a mesma não está vedando eficientemente devido às manchas de água no forro de gesso que ocorrem em poucas áreas da edificação, decorrente da infiltração de telhas danificadas. Por estes motivos a cobertura foi avaliada como regular, recebendo a classificação B. O segundo aspecto analisado foi a estrutura e foram encontrados sinais de que a obra está com alguns problemas estruturais, apresentando trincas em partes de vigas e muro de divisa mostrada na imagem2, dessa forma foi entendida a estrutura com uma situação regular e classificada como B. O terceiro aspecto analisado foram os vedos e eles apresentam resultados satisfatórias no interior da edificação, sendo que a parede externa de uma das edificações apresenta danos, sendo ela demarcada por trincas conforme mostra a imagem 3, dessa forma a situação foi avaliada como regular e classificada como B. O quarto quesito avaliado é a fundação, e não se encontrou indícios de que a edificação passava por problemas, então ela foi avaliada como satisfatória e classificada como A. O quinto quesito são os detalhes e conforme a Imagem4, demonstra que eles não estão em estado satisfatório de conservação, assim eles foram avaliados como regular e obtiveram a classificação B. O Sexto e último quesito foi o aspecto geral da obra e ele é entendido como satisfatório, pois não foram encontrados tantos problemas significativos, dessa forma a edificação foi classificada como A.

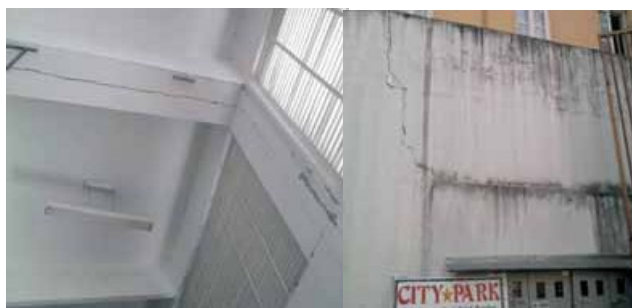
Imagem 2 - Composição de fotos referente ao estado atual da estrutura.

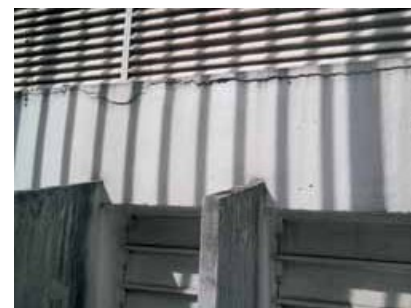
Imagem 3 - Foto referente ao estado atual dos vedos.

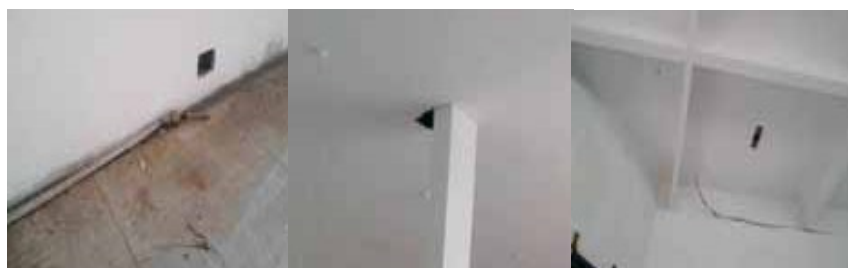
Imagem 4 - Composição de fotos referentes ao estado atual dos detalhes da edificação.

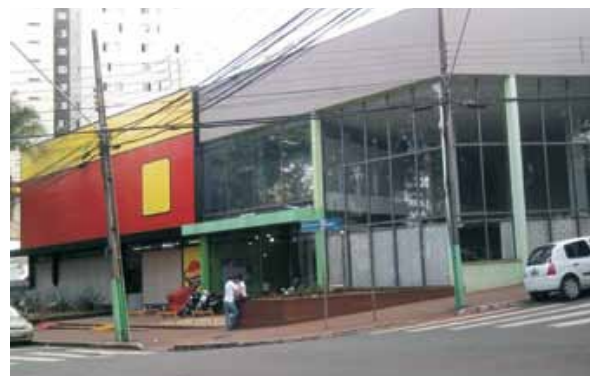
Imagem 5 - Edifício em 2011

4. As alterações foram consideradas como significativa, visto que as modificações ocorridas na edificação mudaram completamente a obra original. Como pode ser exemplificado através das elevações antiga e atual da obra.
