EDIFÍCIO COMERCIAL QUINTINO, 200 e 204

INVENTÁRIO ARQUITETÔNICO

Plano Diretor de Patrimônio Histórico-Cultural

E153

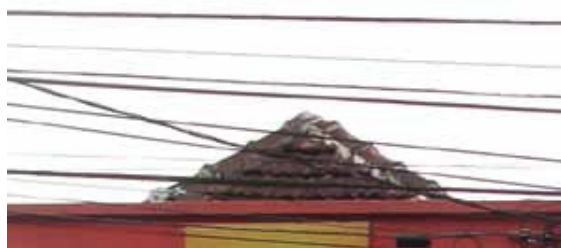
Foto referente ao estado atual de uma das coberturas.

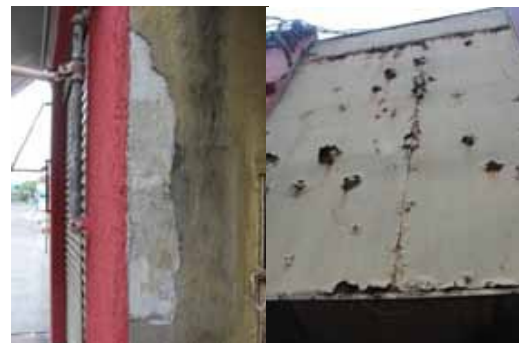
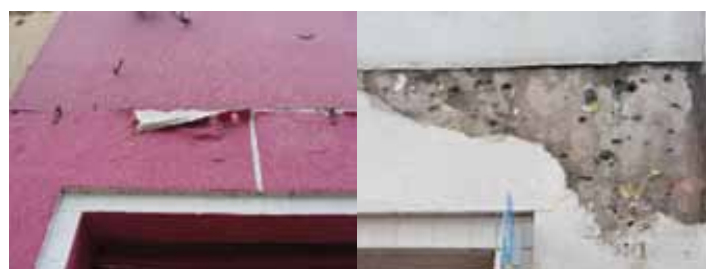
Fotos referente ao estado atual dos detalhes da edificação

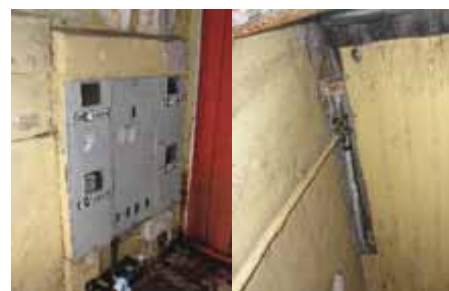
Foto referente aos detalhes da edificação.

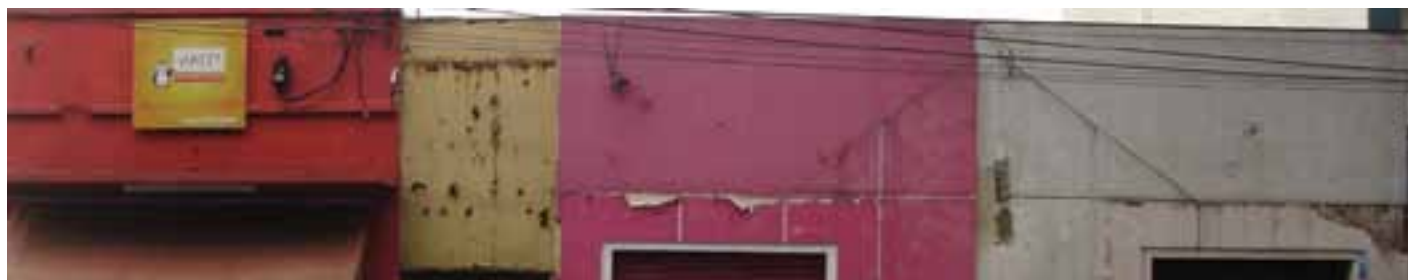
Foto referente ao estado atual dos detalhes da edificação.
