### BARRACÃO PRINCIPAL REMANESCENTE DEMOLIDO AV. JORGE CASONI

# INVENTÁRIO ARQUITETÔNICO

Plano Diretor de Patrimônio Histórico-Cultural

E169

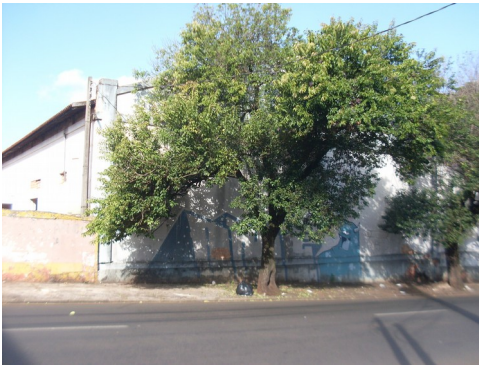
Fachada do barracão  
Fonte: Dir. de Patrimônio Histórico

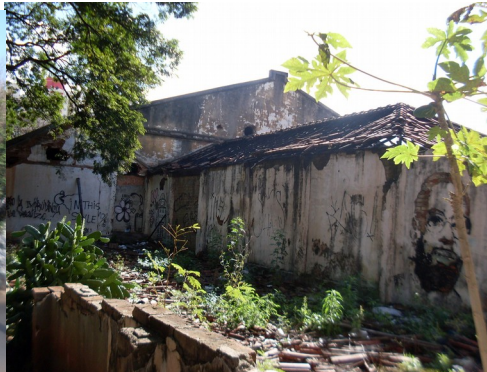
Parte do barracão  
Fonte: Dir. de Patrimônio Histórico

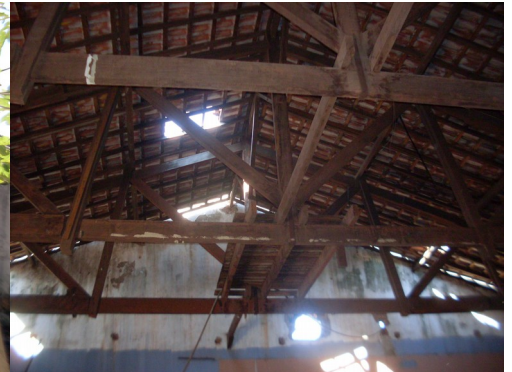
Estrutura da cobertura do barracão  
Fonte: Dir. de Patrimônio Histórico

As características da edificação principal existente demonstram a ocorrência de ampliações e demolições ao longo do tempo. Está implantada junto ao alinhamento predial, cercada por amplo espaço não edificado e permeável. Apresenta robusta estrutura da cobertura em madeira de lei, em bom estado de conservação. O aspecto e o tipo de telha existente na cobertura indicam substituição ao material original. A vedação é em alvenaria de tijolos maciços e as empenas das fachadas oeste e leste apresentam discreto ornamento geométrico na platibanda. Os elementos estruturais da cobertura e vedação preservam suas características, com real possibilidade de preservação ou reuso. As aberturas laterais, as divisões internas em alvenaria e os materiais de acabamento existentes no interior do edifício são adaptações aos usos posteriores. As edificações anexas da fachada leste não são passíveis de utilização, em função do estado de ruína por combustão.
