### QUADRA 60A LOTE 03 – PRÉDIO DO SENHOR ANGELO MORO – antigo “Campo de bochas”

# INVENTÁRIO ARQUITETÔNICO

## Plano Diretor de Patrimônio Histórico-Cultural

# E299

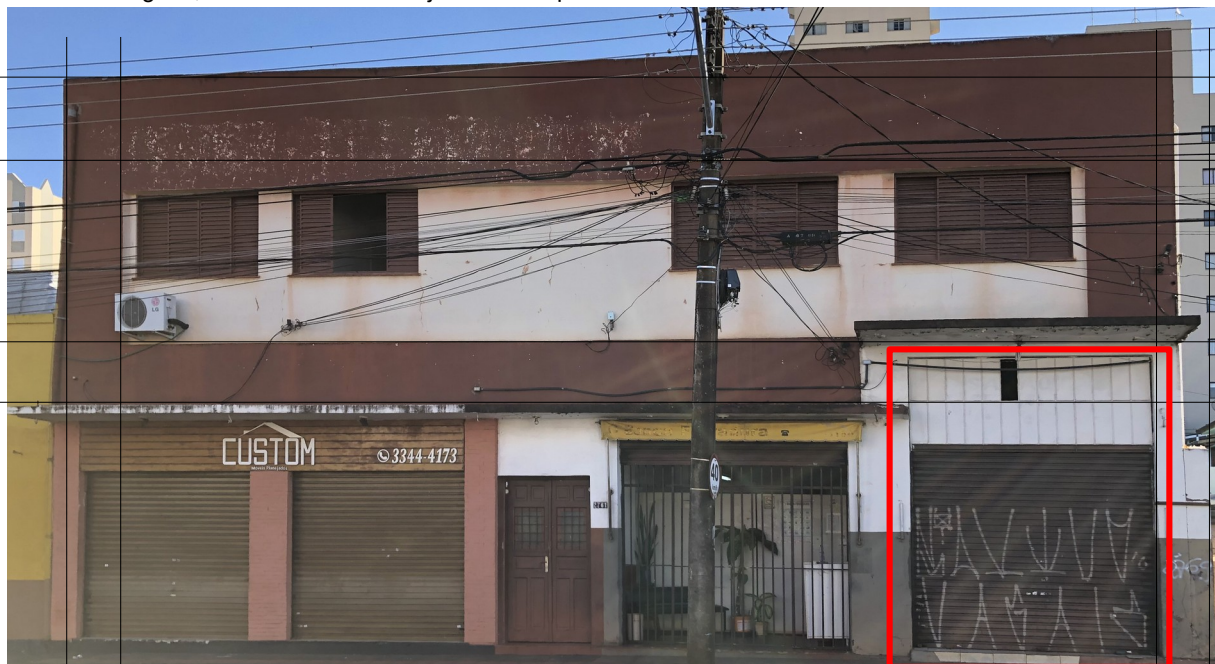
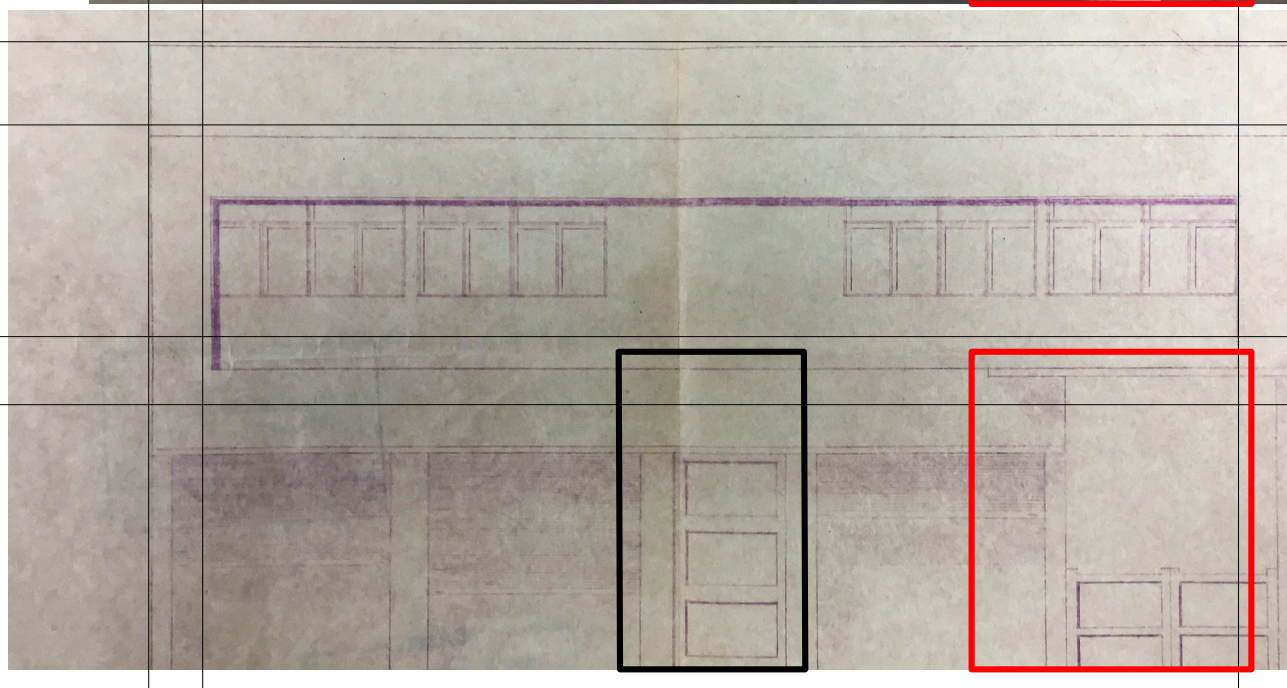
Fachada, 1959 (existente).

Permanência de elementos que definem o caráter histórico do edifício de 1959: destaca-se o fechamento à direita em vermelho (acesso “Bocha”) / a permanência do volume principal, ritmo marcado pelas aberturas frontais no alinhamento da calçada / alto relevo que marca o pavimento superior / fechamento em portas de aço (rolante). No destaque (em vermelho), antigo acesso ao Clube de Bocha (fundos) hoje transformado em espaço comercial. Em preto (retângulo) – destaque para a porta de acesso aos apartamentos superiores (foto na fl. 19 – um elemento recorrente na organização espacial da via).
