QUADRA 61A LOTE 03 – Antiga residência Operário do Sr. Antonio Dal Pozzo

Registro fotográfico de 2019.

INVENTÁRIO ARQUITETÔNICO

Plano Diretor de Patrimônio Histórico-Cultural

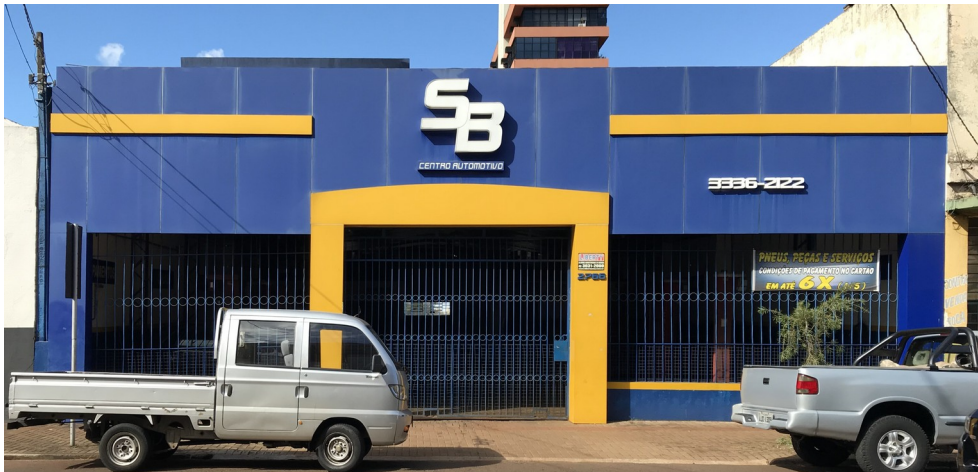
Salão Comercial – Edifício atual junto ao alinhamento; uma abertura frontal, cujo fechamento se dá por gradis de ferro; cobertura metálica em arco, e platibanda frontal reta (possivelmente para esconder o telhado). Calçamento frontal em concreto simples, razoavelmente conservado; a edificação aparenta boas condições construtivas – acredita-se que a construção seja coberta por PVC.
