RESIDÊNCIA DE MADEIRA Rua Tupinambás, 229

INVENTÁRIO ARQUITETÔNICO

Plano Diretor de Patrimônio Histórico-Cultural

E209

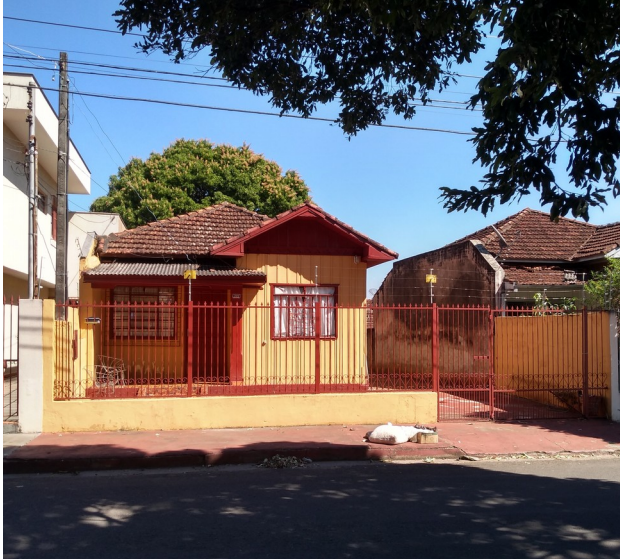
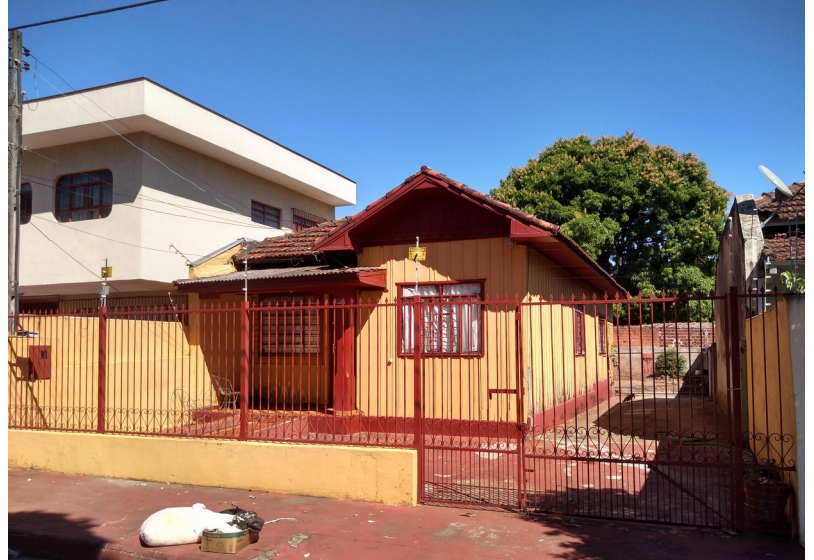
Imagens atuais, 2019
Fonte: Viviane Guariente, Sidney Bertho

Uso Atual / Uso Inicial Uso residencial	Alterações <input type="checkbox"/> Inalterada <input checked="" type="checkbox"/> Regular <input type="checkbox"/> Significativa
Estado de Conservação <input type="checkbox"/> A bom <input type="checkbox"/> B regular <input type="checkbox"/> C ruim	<input type="checkbox"/> B Cobertura <input type="checkbox"/> C Vedos <input type="checkbox"/> C Detalhes <input type="checkbox"/> B Estrutura <input type="checkbox"/> B Fundação <input type="checkbox"/> C Aspecto Geral
