INVENTÁRIO ARQUITETÔNICO

Plano Diretor de Patrimônio Histórico-Cultural

E185 | 2023

ESCOLA MUNICIPAL PADRE ANCHIETA / ESCOLA ALEMÃ / ESCOLA DO HEIMTAL

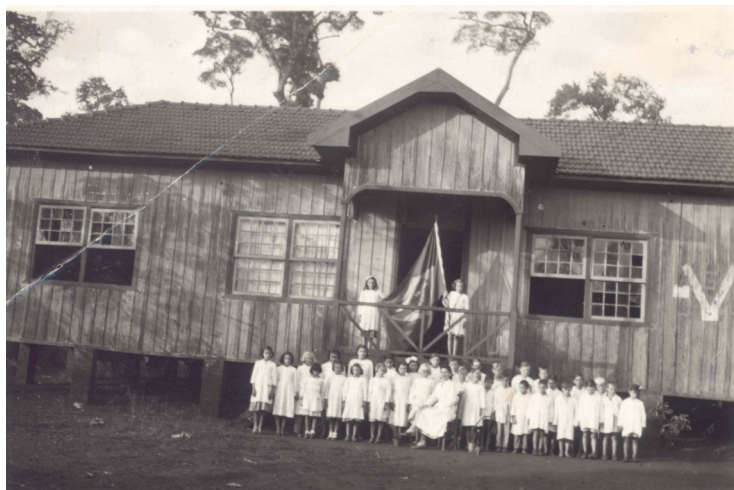
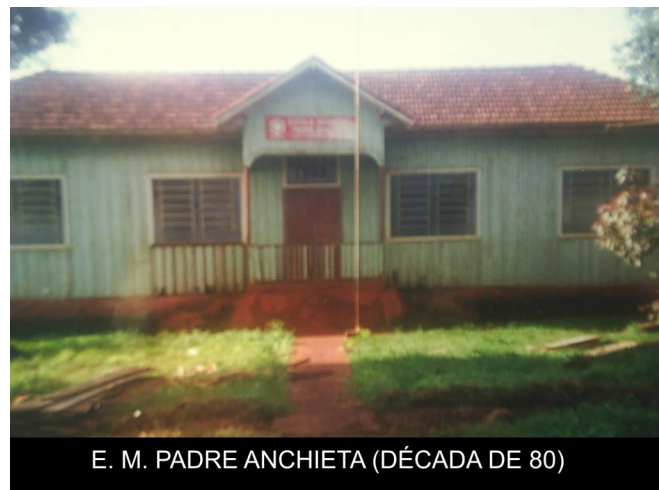
Imagens década de 1950 e 1980.

Já em registros da década de 1980, nota-se uma mudança drástica no “porão” e base da varanda frontal, que é completamente fechada em alvenaria. O guarda-corpo em madeira com travessas em diagonal aparece agora em travessas ritmadas verticais. As janelas também são drasticamente renovadas em sua materialidade, passando a ser em esquadria metálica com desenhos retangulares horizontais, padrão utilizado em outros edifícios escolares de Londrina. Vale ressaltar, que foi nesta década que a Escola Rural passou a ser considerada oficialmente como Escola Municipal, o que pode ter contribuído para as mudanças mais acentuadas no edifício antigo. Nas imagens abaixo é possível comparar a materialidade da escola nos anos de 1950 e nos anos de 1980.

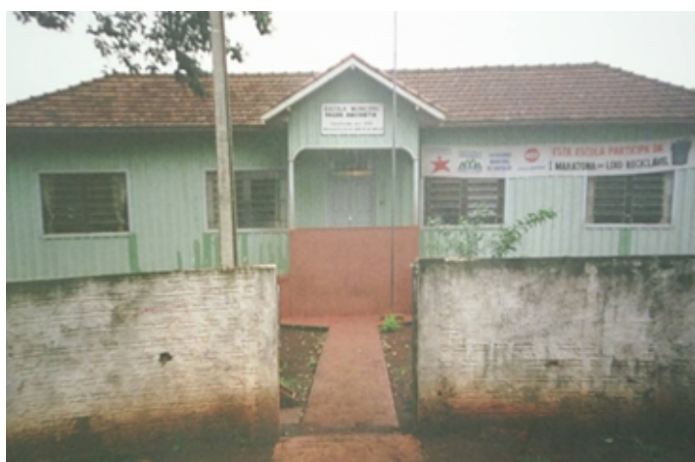
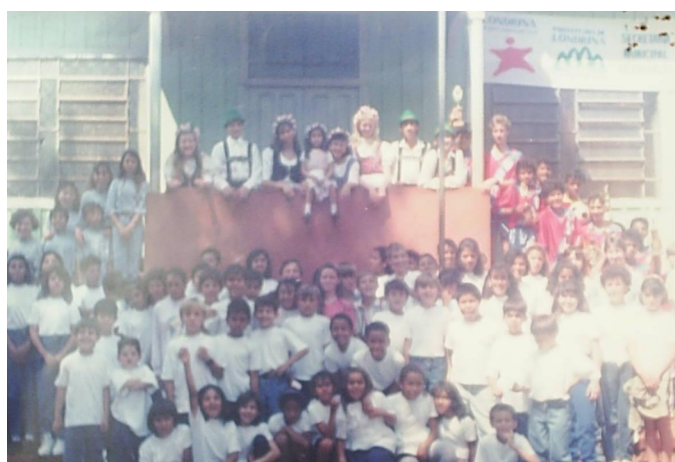
Imagens década de 1990.

Na década de 1990, o guarda-corpo passa a ser substituído completamente por uma parede de alvenaria, desconfigurando bastante a imagem frontal do edifício. Na imagem da década de 1990 é possível observar o caminho que conectava a escola à rua e como o acesso único e principal para a escola criava a visibilidade do edifício histórico. Nesta imagem também é possível ver algumas tábuas que foram substituídas principalmente criando remendos na parte inferior do edifício.

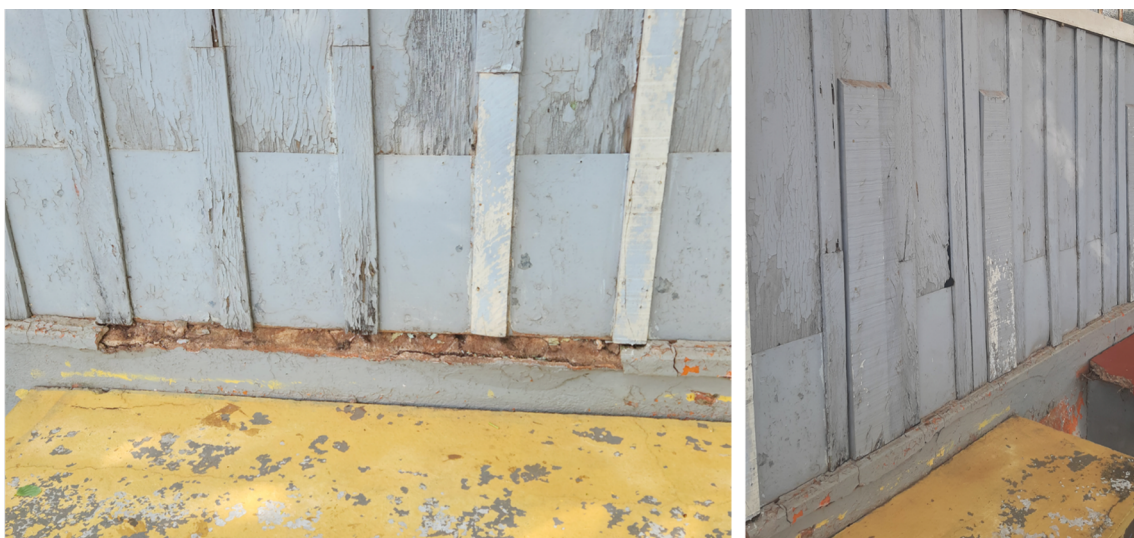
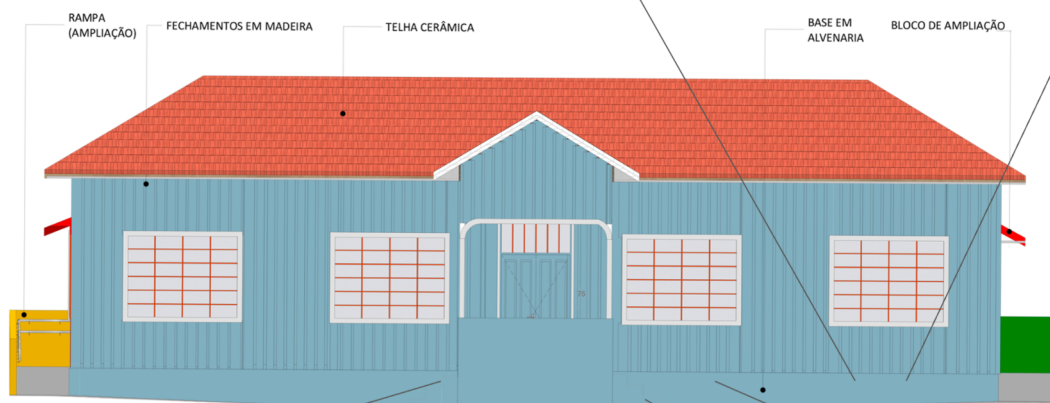
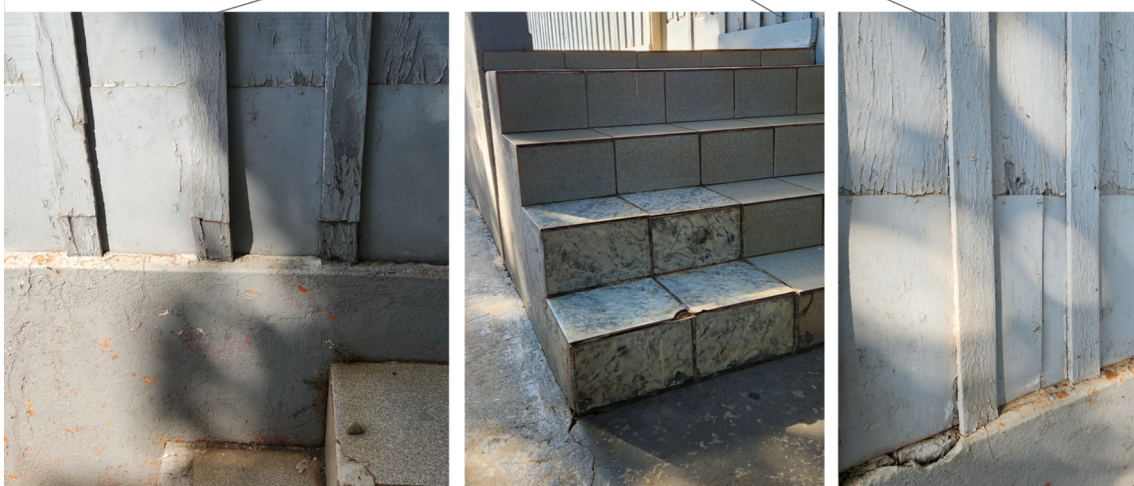
Embora se perceba a intenção de preservar e cuidar da conservação do edifício de madeira, foram encontradas algumas patologias nas fachadas do edifício histórico. Na fachada frontal, percebe-se a substituição de madeiras na base do edifício e a substituição inclusive de pisos de parte da escada. Essa substituição parcial de partes de madeira e piso poderiam ser realizadas com mais cuidado seguindo os preceitos de manutenção em edificações de madeira, a fim de resguardar a autenticidade do bem.

Patologias da fachada frontal da Escola Municipal Padre Anchieta
Fonte: os autores (2023).

Essas patologias e as necessidades levantadas pelos usuários do local, demonstram a necessidade de intervenções realizadas por especialistas na técnica de estrutura em madeira, permitindo assim a preservação da integridade do bem.

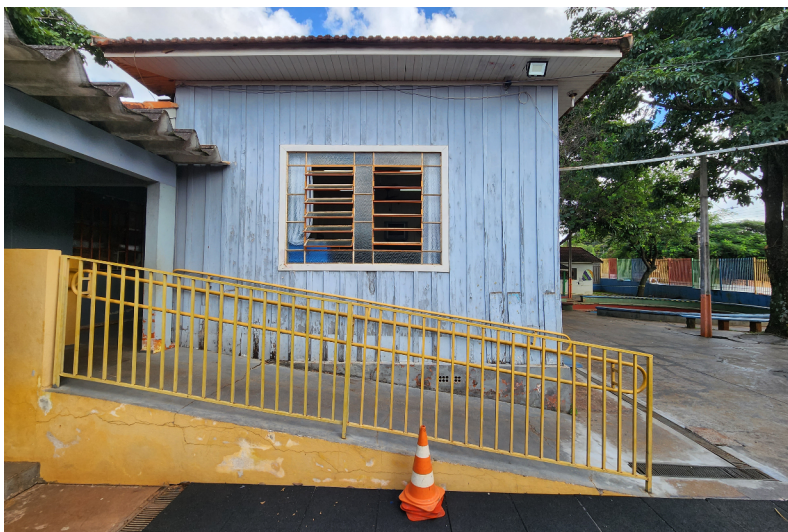
As mesmas patologias podem ser observadas na fachada lateral, com a substituição das madeiras próximas à base. Vale ressaltar que não apenas na base, mas em boa parte da fachada, aparece uma acentuada umidade na madeira, com a presença de fungos manchadores (na parte de baixo à esquerda) e o descamamento da tinta na madeira. Esta deterioração está diretamente ligada à ação da água, devido ao escoamento da água da chuva pelo telhado do bloco de ampliação cair diretamente na parede da construção da escola de 1945. Ademais, existem fios elétricos soltos na fachada, a base de alvenaria está descascando e manchas de umidade no beiral.

Patologias da fachada lateral da Escola Municipal Padre Anchieta
Fonte: os autores (2023).

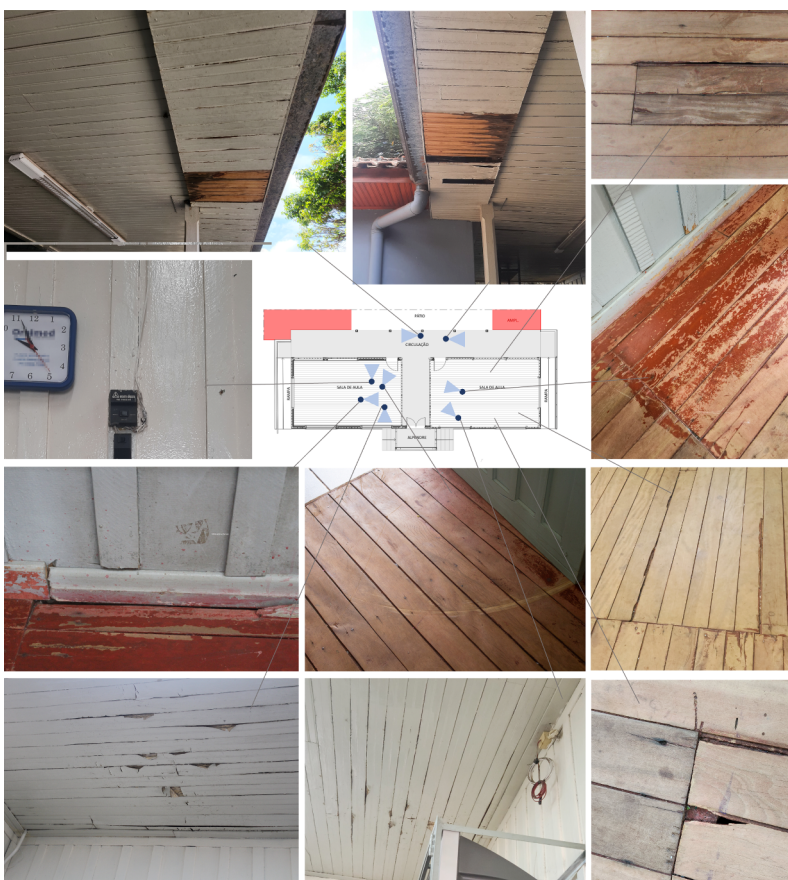
Outras patologias similares podem ser encontradas em demais partes do edifício, tanto internamente, quanto externamente, como a substituição aleatória de tábuas de madeira de diferentes tipos, manchas de umidade, fios elétricos soltos, tábuas quebradas e danificadas.

Patologias da Escola Municipal Padre Anchieta
Fonte: os autores (2023).
