EDIFÍCIO COMERCIAL ESQUINA QUINTINO E SERGIPE

IDENTIFICAÇÃO

DESCRIÇÃO

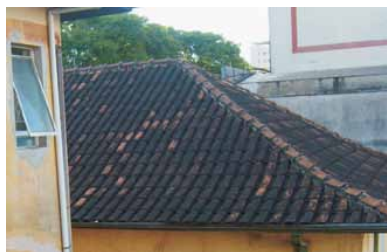
Imagem 01 - Foto referente a parte da cobertura.

5. Quanto ao estado de conservação foram observados seis aspectos da edificação e eles foram classificados em A, B e C, respectivamente bom, regular e ruim. O primeiro deles foi a cobertura, pode se observar pela imagem 01 que a mesma está em condições boas só apresentando um aspecto "sujo" mas isso é de estar sobre intempéries Por estes motivos a cobertura foi avaliada como boa, recebendo a classificação A. O segundo aspecto analisado foi a estrutura que recebeu classificação regular, não que a obra está passando para um estado de ruína, e sim pela a marquise na parte frontal imagem 02, a estrutura da mesma está exposta devido a falta de manutenção e degradação do tempo. O terceiro aspecto analisado foram os vedos, grande parte deles se encontram conservados, já na fachada e em algumas partes internas já estão bastante desgastados. Conforme a imagem 03, visualiza que parte da marquise frontal da edificação, se encontra sem a camada de reboco e tinta já não estão conservadas e expõem a alvenaria de tijolos, dessa forma a situação foi avaliada como regular e classificada como B. O quarto quesito avaliado é a fundação e não se encontrou indícios de que a edificação passava por problemas, então ela foi avaliada como satisfatória e classificada como A. O quinto quesito são os detalhes e conforme a imagem 04 demonstra que eles estão em estado satisfatório de conservação, assim eles foram avaliados como bom e obtiveram a classificação A. O Sexto e último quesito foi o aspecto geral da obra ele é entendido como regular pelo estado de conservação interna, pois foi reformado recentemente, o que foi deixado a desejar foi o estado que se encontra a parte exterior, que está precisando de intervenções urgentes que foi descrito nos itens analisados anteriormente, dessa forma a classificação foi B.

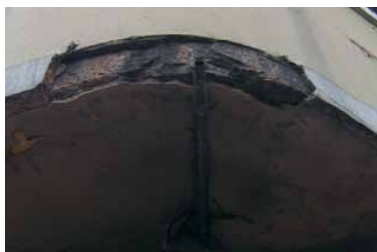
Imagem 02 - Fotos referente ao estado atual da estrutura.

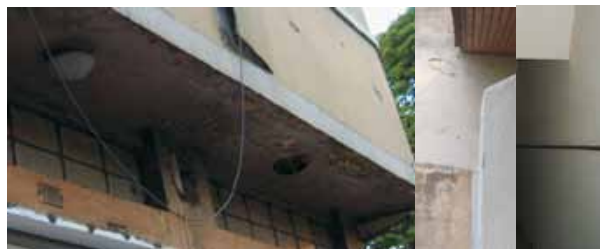
Imagem 03 - Composição de fotos referente a parte dos vedos.

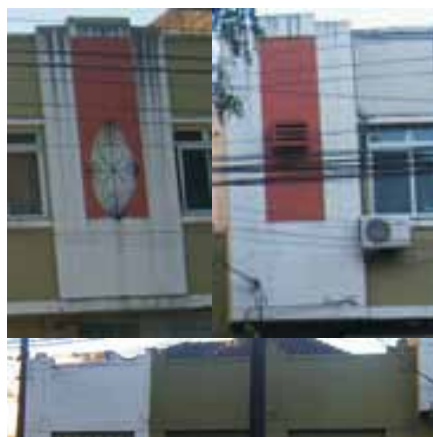
Imagem 04 - Fotos referente a parte dos detalhes.
