Este Estudo de Impacto de Vizinhança - EIV - foi elaborado para a Igreja Comunidade Evangélica Deus Vivo, instalada há 18 anos na Rua Sidrack Silva Filho, nº 677, Jd. Portal dos Ramos, no município de Londrina – PR.

1. OBJETO DO ESTUDO DE IMPACTO DE VIZINHANÇA

Empreendimento destinado a uso/atividade de organização religiosa – igreja - em operação e em fase de regularização de alvará na Prefeitura de Londrina, sob o número 13045/2013, Certidão de Óbice nº 487/2012.

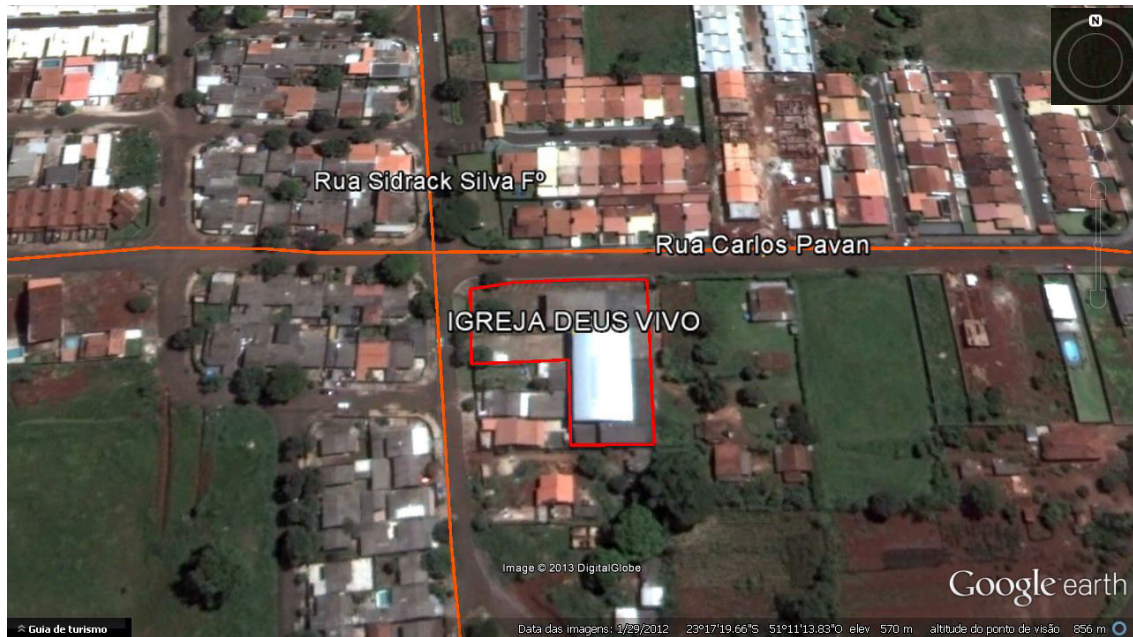
Figura 01: Local da Igreja Comunidade Deus Vivo.
Fonte: Google Earth. Acesso em 08.07.2012 – Data da imagem 21.01.2012.

A figura 01 ilustra a imagem aérea da localização da Igreja e do imóvel objeto do presente Estudo.

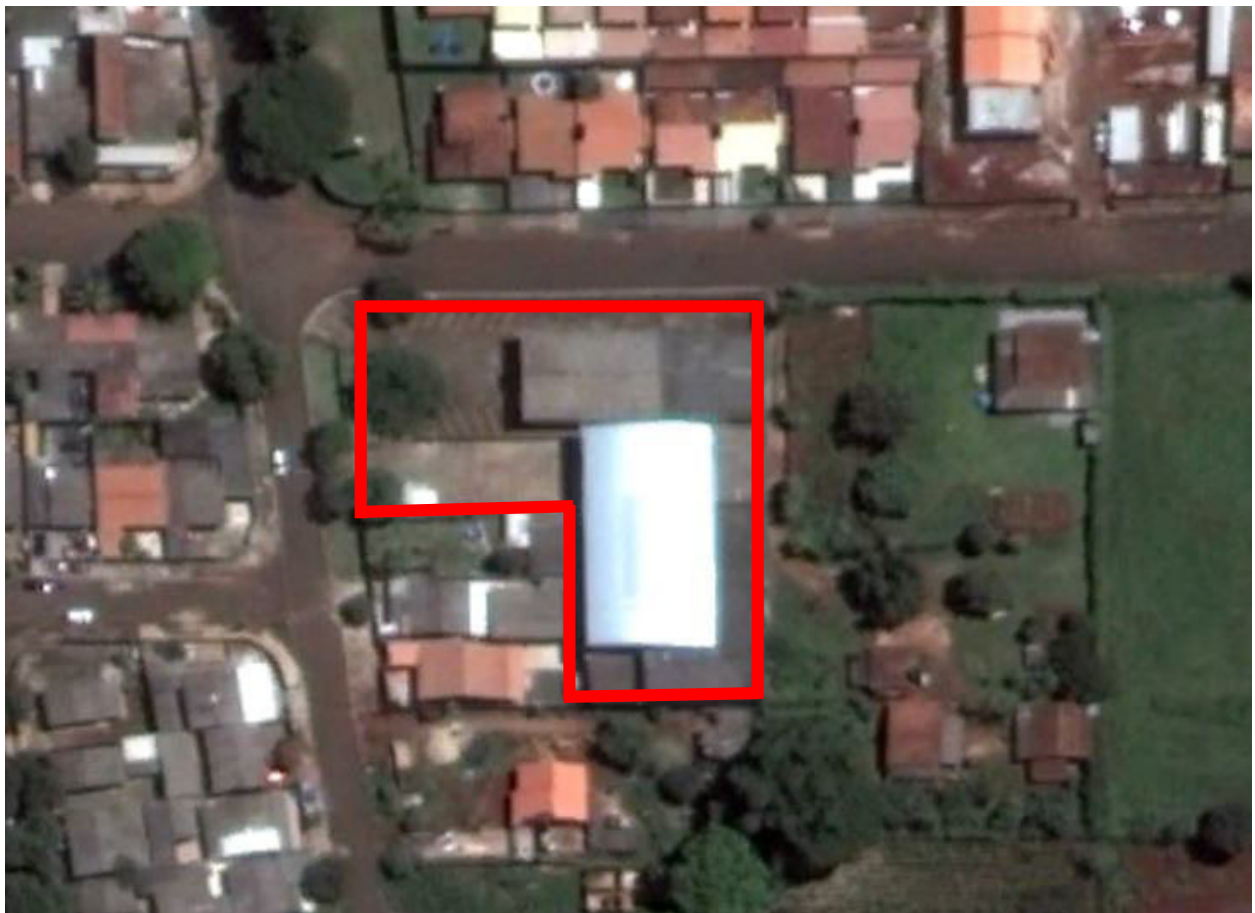
Figura 05:

Área Diretamente Afetada – ADA .

Neste aspecto, considerar-se-á no presente estudo a Área Diretamente Afetada – ADA – ou área de intervenção do projeto, a área onde está implantada a Igreja, ou seja, aquela a ser submetida à movimentação de colaboradores e fiéis durante a realização de suas atividades/cultos. Portanto, considera-se como ADA a área do terreno (Chácara nº 51 da Subdivisão do Lote 335, da Gleba Jacutinga), onde está localizada a Igreja.

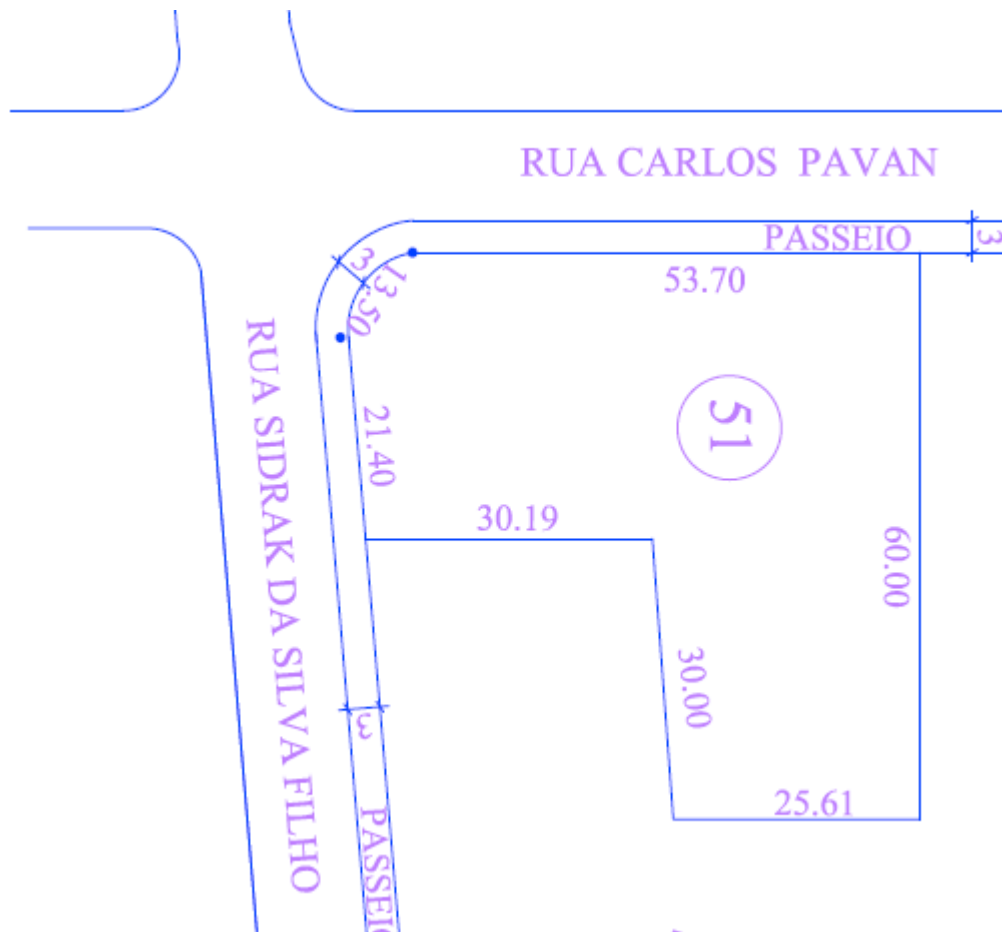
Figura 07: Detalhamento do Lote 51 – Jardim Portal dos Ramos.

O Lote em estudo apresenta superfície irregular com declividade N-S, com edificações em alvenaria. Seu formato é irregular (ver projeto arquitetônico) com 43,70 metros de testada para a Rua Carlos Pavan e 21,40 metros de testada para a Rua Sidrack Silva Filho, 60 metros de fundos e 30,19 metros, 30 metros e 25,6 metros nas demais divisas, conforme ilustra a figura 07:

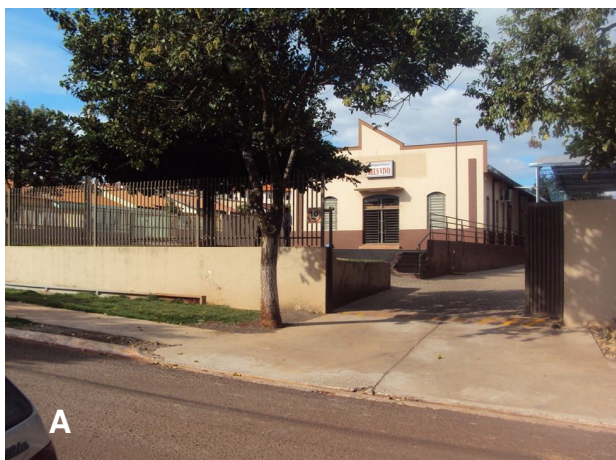
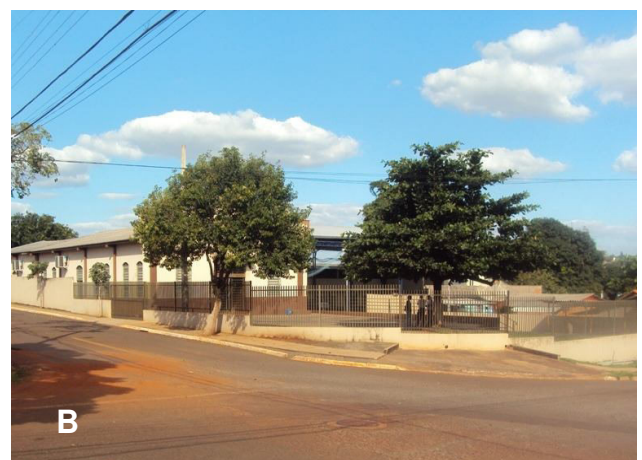
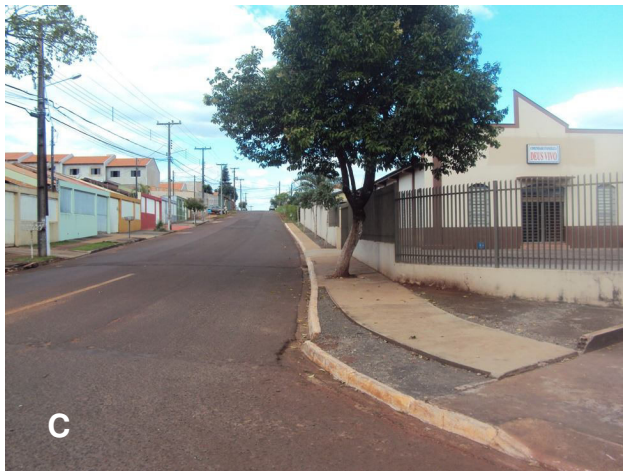
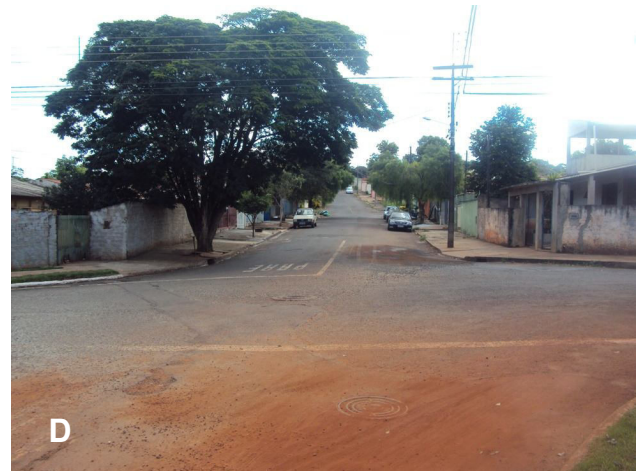
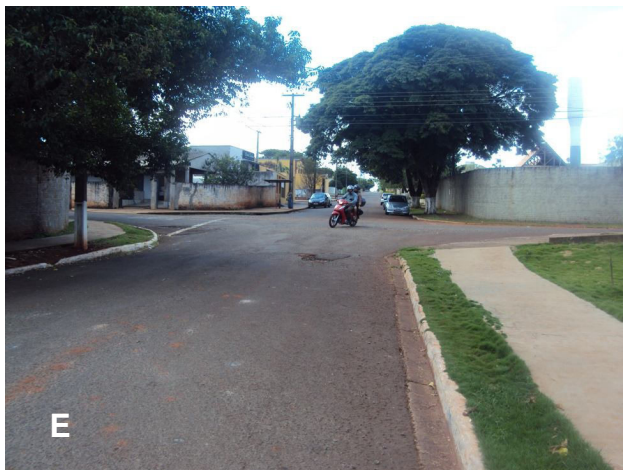
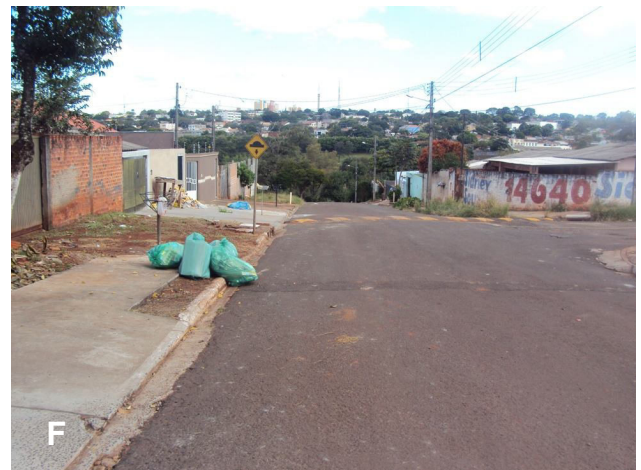
Figura 08: Visão Geral da Igreja e do entorno: (A) vista da Igreja pela Rua Sidrack Silva Filho; (B) vista da Igreja pela esquina das Ruas Sidrack Silva Filho e Carlos Pavan; (C e D) vista da vizinhança na Rua Carlos Pavan; (E e F) vista da vizinhança da R. Sidrack Silva Filho.

As fotos da figura 08 demonstram o lote 51 e as atuais instalações da Igreja Comunidade Evangélica Deus Vivo e o entorno.

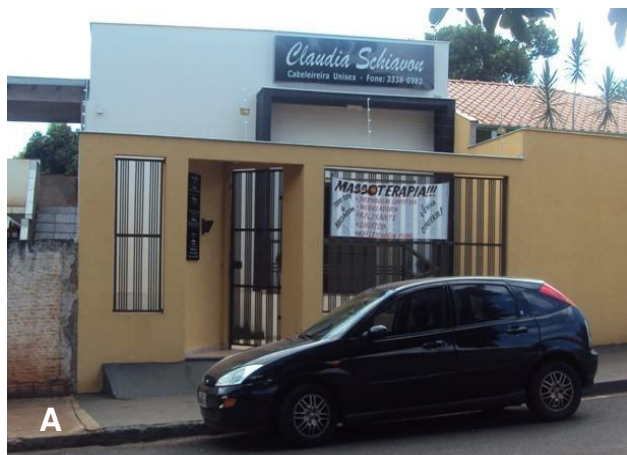
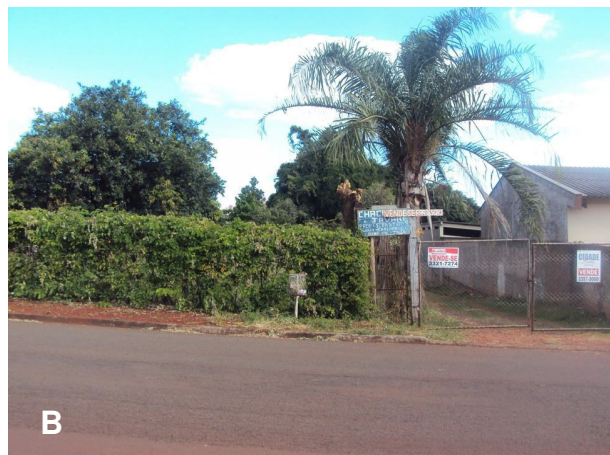
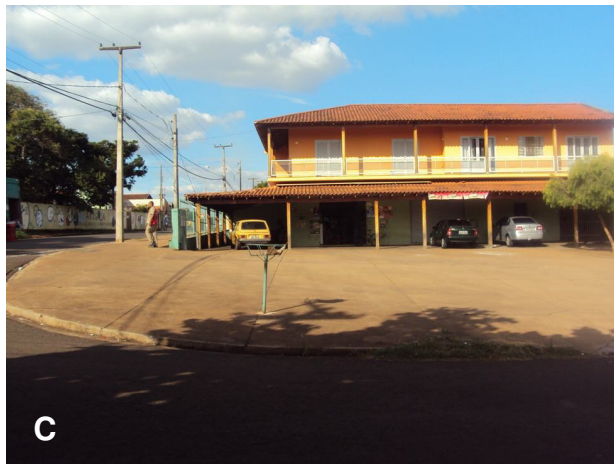
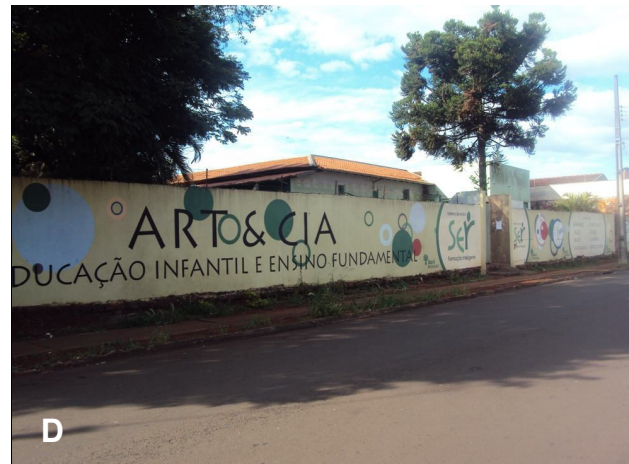
Figura 11: Atividades na região: (A) Salão de cabeleireiro; (B) chácara (fundos da Igreja); (C) bar/mercearia; (D) centro de educação infantil.

As fotos a seguir ilustram algumas atividades e estabelecimentos existentes nas proximidades da Igreja:

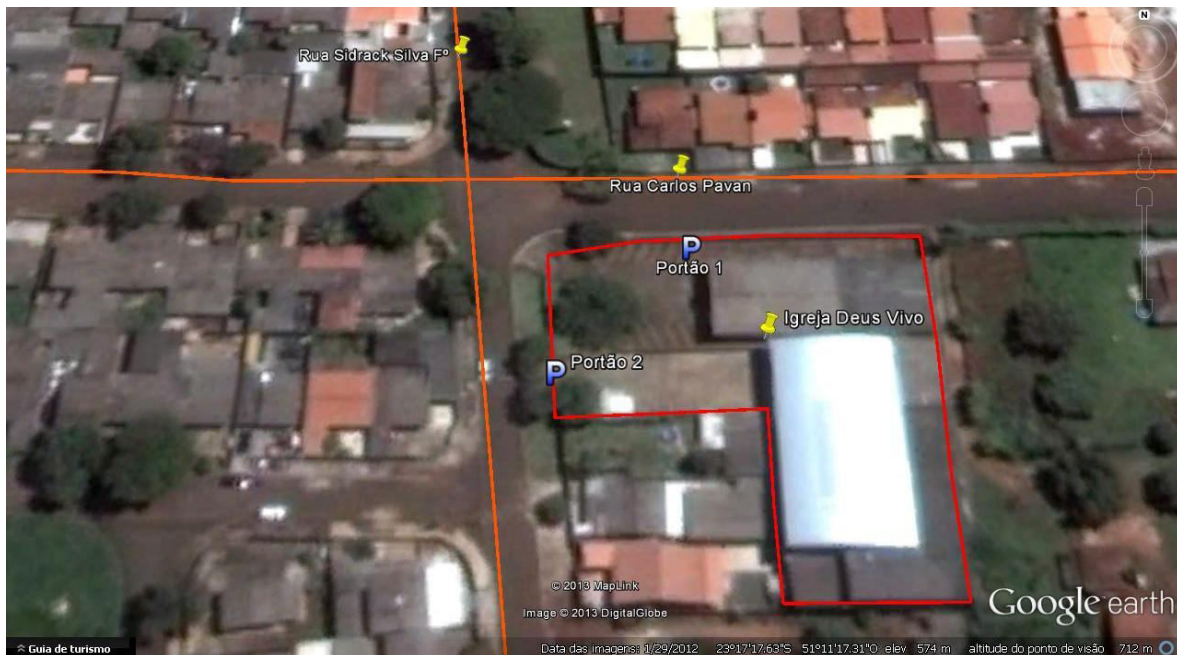
Figura 14: Portões de acessos à Igreja e ao estacionamento e vias diretamente impactadas.

A rua Sidrack Silva Filho é via estrutural, com 15 metros de largura e a Rua Carlos Pavan é via local, segundo diretrizes do sistema viário vigentes do município.

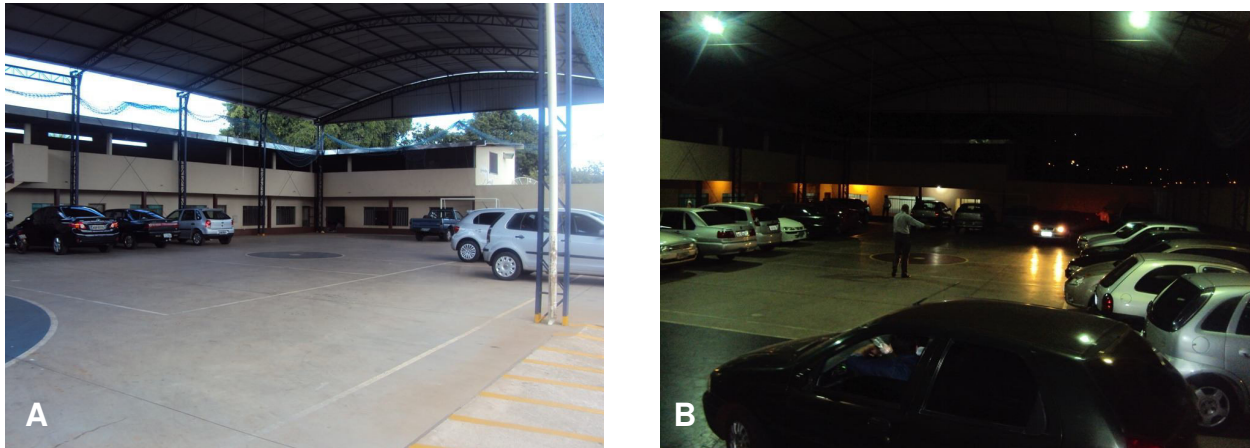
Figura 15: Áreas utilizadas para estacionamento: (A) Detalhe da quadra esportiva ocupada para estacionamento; (B) Quadra esportiva em domingo no horário de culto, com detalhe do manobrista orientando a movimentação e estacionamento dos veículos.

Quanto às áreas de estacionamento e embarque e desembarque, a Igreja possui um pátio com 21 vagas demarcadas para carros e 15 vagas demarcadas para motocicletas, conforme se observa no projeto arquitetônico. O pátio interno é muito grande e outras áreas são utilizadas como estacionamento, tais como a área de quadra esportiva, conforme se visualiza nas imagens abaixo.

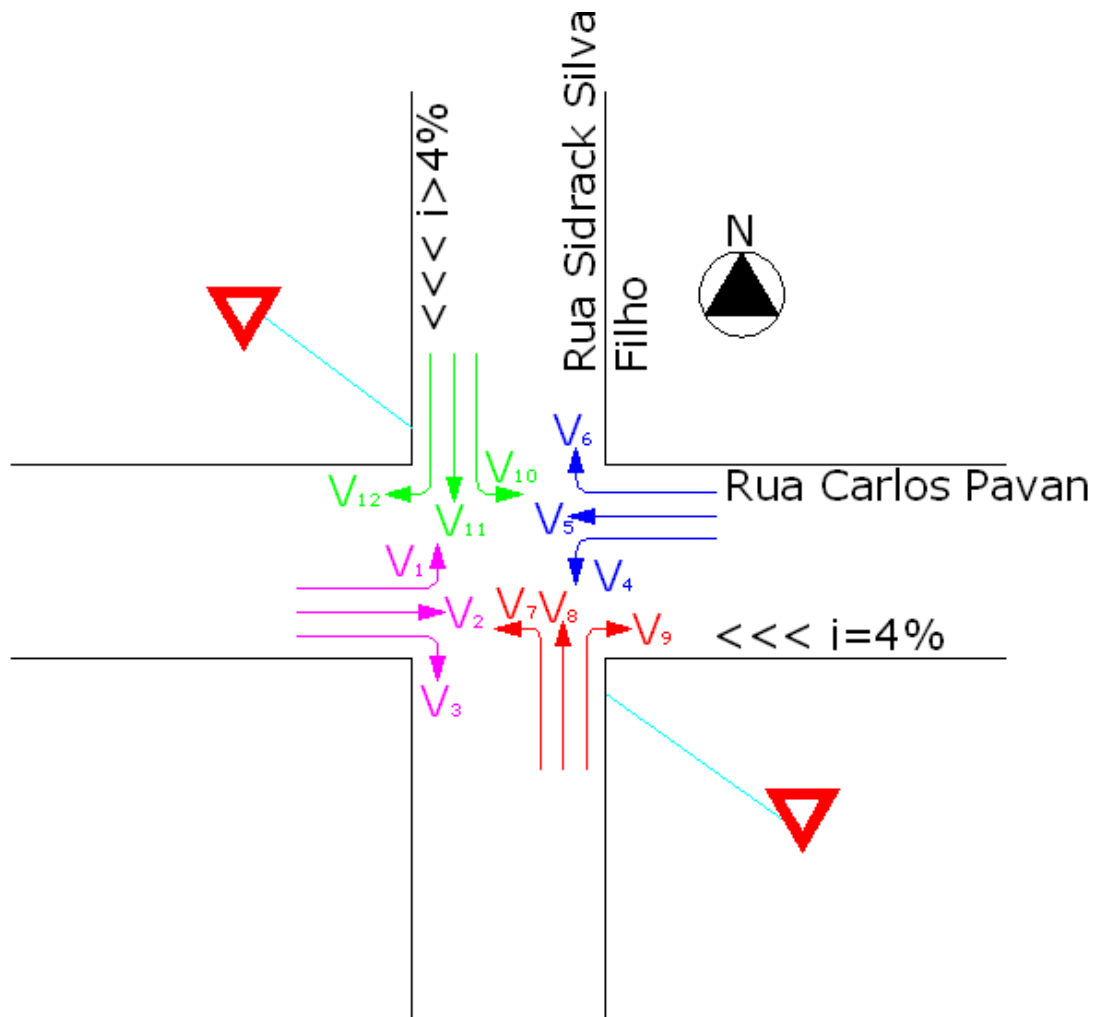
- V₁: 08
- V₂: 31
- V₃: 26
- V₄: 02
- V₅: 24
- V₆: 10
- V₇: 01
- V₈: 06
- V₉: 02
- V₁₀: 20
- V₁₁: 17
- V₁₂: 04

Figura 16: Contagem volumétrica de tráfego: Ruas Sidrack S. Filho x Carlos Pavan
Fonte: Geopar Ambiental

Foram adotadas as mesmas nomenclaturas de incógnitas e sentidos de fluxo adotados no HCM, para haver uma maior harmonização na aplicação do método (conforme a Figura 16). A aplicação do referido processo metodológico é apresentada a seguir para as intersecções das ruas Carlos Pavan e Sidrack Silva Filho.

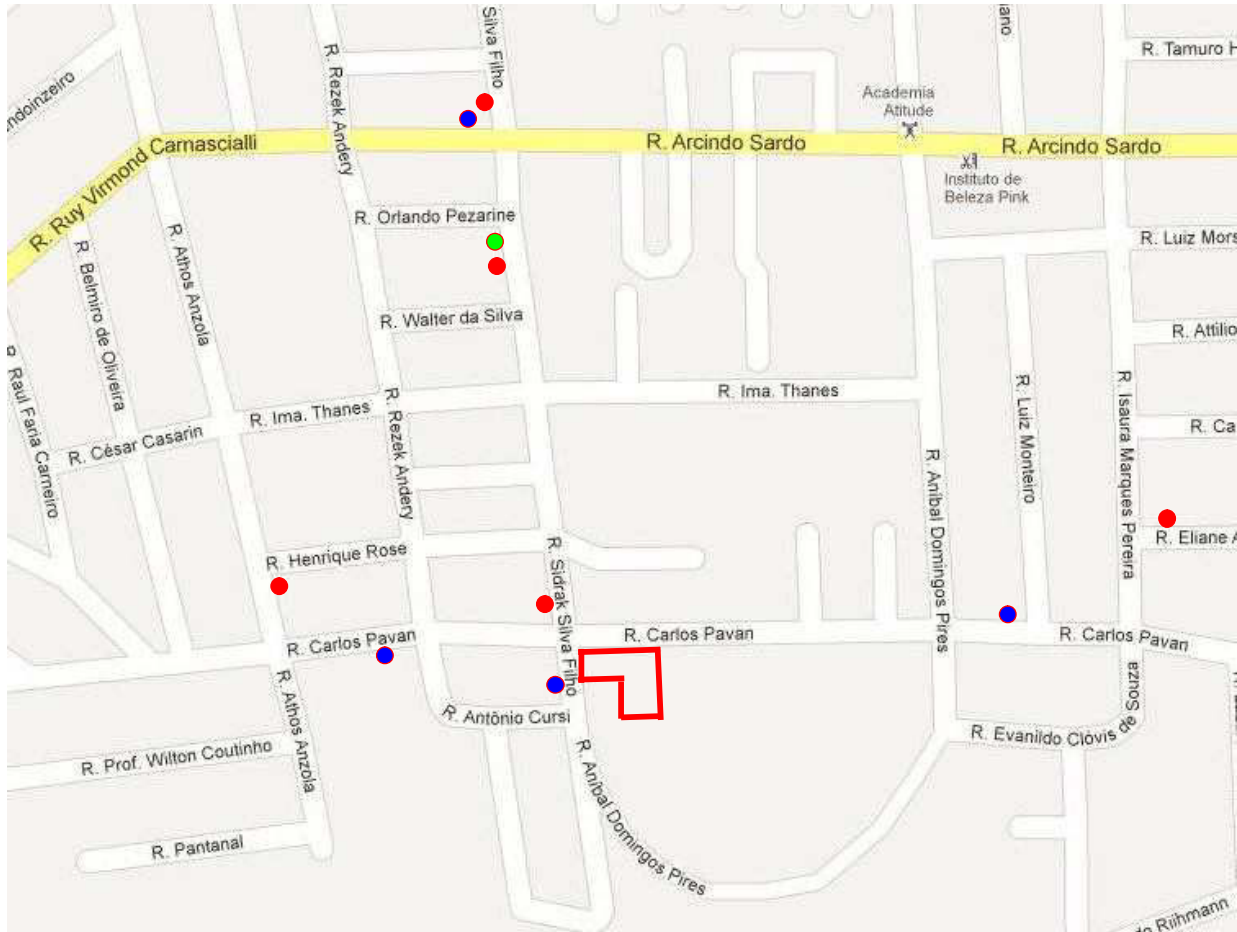
Figura 18: Pontos de ônibus, telefones públicos e hidrante

● Telefones Públicos ● Pontos de Ônibus ● Hidrante

Na Rua Sidrack Silva Filho, de frente com a entrada principal da Igreja já existe 01 aparelho de telefone público e outro aparelho à menos de duas quadras. Outros dois aparelhos estão mais afastados, com distância de

aproximadamente 260 metros (na Rua Carlos Pavan) e 350 metros (Rua Arcindo Sardo). Assim, não há a necessidade de instalação de mais unidades no local.
