## APRESENTAÇÃO

Este Estudo de Impacto de Vizinhança - EIV - foi elaborado para a Igreja Comunidade Cristã de Londrina, instalada na Av. Waldemar Spranger nº 1255, Jd. Vale do Reno, no município de Londrina – PR.

## 1. OBJETO DO ESTUDO DE IMPACTO DE VIZINHANÇA

A Igreja Comunidade Cristã de Londrina está implantada na Rua Waldemar Spranger, nº 1255, (Data 26, da Quadra 06) Jardim Vale do Reno, em Londrina-PR.

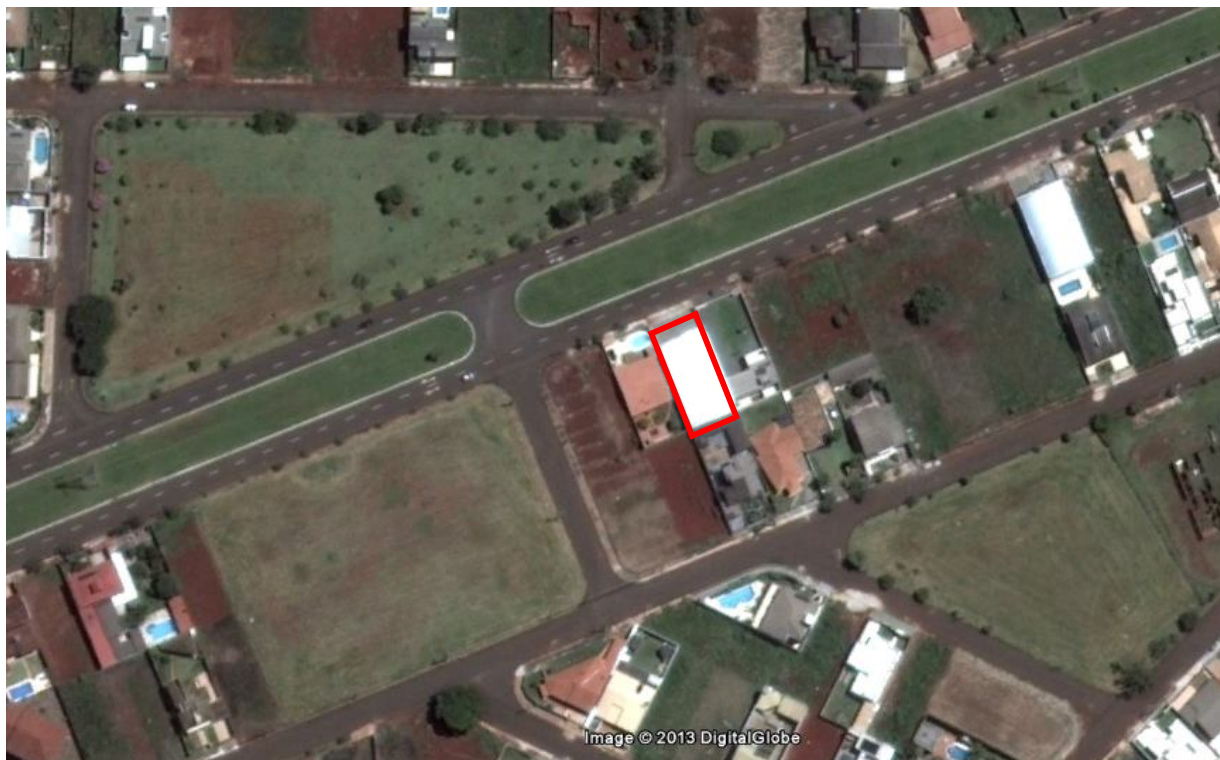
**Figura 05:**

Área Diretamente Afetada – ADA .

Neste aspecto, considerar-se-á no presente estudo a Área Diretamente Afetada – ADA – ou área de intervenção do projeto, a área onde está implantada a Igreja, ou seja, aquela a ser submetida à movimentação de frequentadores durante a realização de suas atividades/cultos. Portanto, considera-se como ADA a área do terreno (Data 26, da Quadra 06, do Vale do Reno), onde está localizada a Igreja.

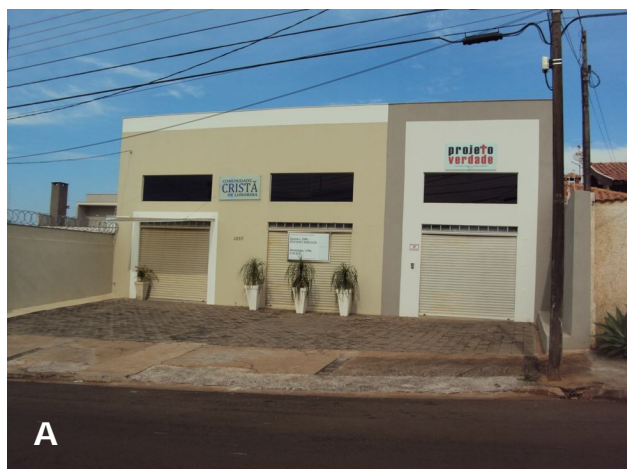
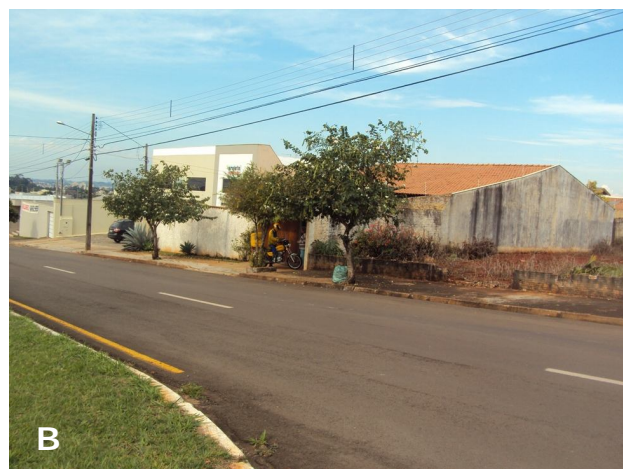
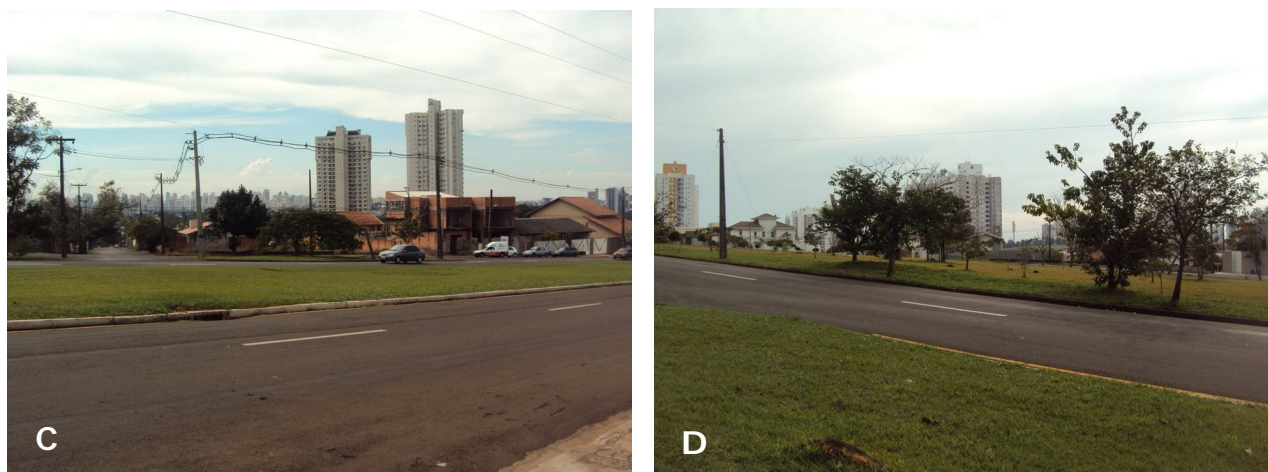
**Figura 08:** Visão Geral da Igreja e do entorno:

**Legenda:** (A) vista da fachada da Igreja pela Av. Waldemar Spranger; (B) vista da Igreja e edificações de vizinhos laterais; (C e D) vista da vizinhança (frente) na Av. Waldemar Spranger a partir da porta de entrada da Igreja.

As fotos da figura 08 demonstram o lote 26 e as atuais instalações da Igreja Comunidade Cristã de Londrina e o entorno.

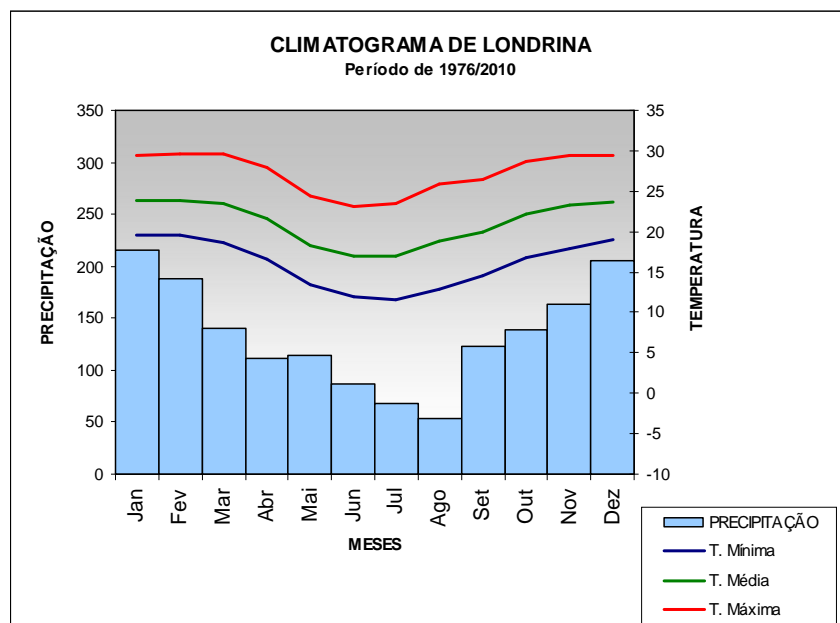
**Figura 10:** Climatograma do Município de Londrina – período: 1976 a 2010.  
**Fonte:** SMA – Sistema de Monitoramento Agroclimático do Paraná - IAPAR, 2012.

Os dados contidos na figura 10 apontam que no período de 1976 a 2010, a região de Londrina apresentou uma temperatura média de 21,1°C, sendo 23,9 °C no mês mais quente (janeiro) e 16,9°C nos meses mais frios (junho e julho). No mesmo período, a região apresentou um índice pluviométrico de 216,1mm no mês mais chuvoso (janeiro) e 53,1mm no mês de agosto, correspondente ao mês com a menor precipitação.

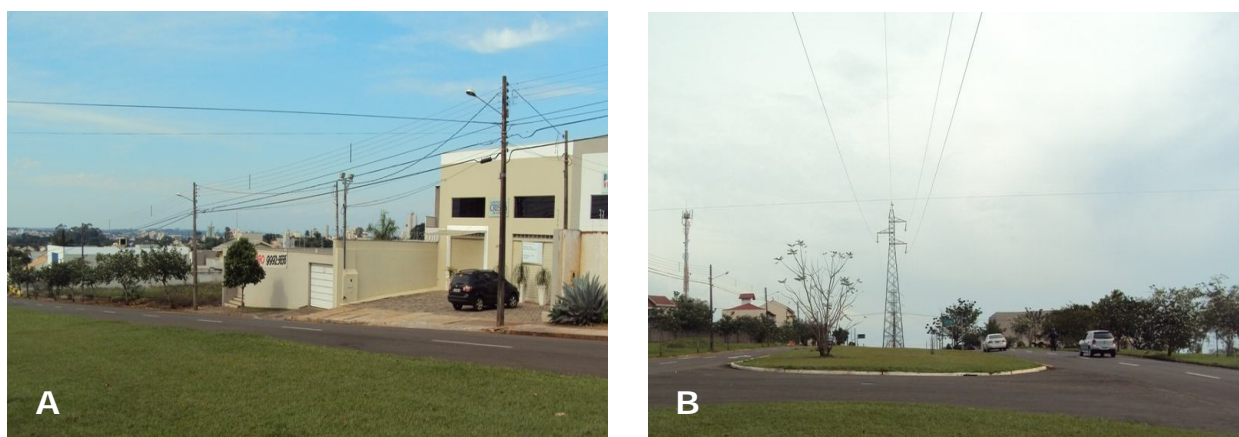
**Figura 11:** Arborização urbana nos lotes da Igreja e do entorno.

**Legenda:** (A) ausência de árvore plantada em frente ao lote da Igreja e detalhe das espécies plantadas nos lotes vizinhos. (B) vista da arborização nos passeios ao longo da Av. Waldemar Spranger, nas imediações da Igreja.

O bairro é bem arborizado e os lotes do entorno possuem árvores plantadas no passeio público, o que não foi observado no Lote em estudo, conforme se observa nas fotos das figuras 08 e 11. Assim, o empreendimento deverá providenciar o plantio de espécies adequadas à fiação elétrica em atendimento à legislação municipal, o que também contribuirá para amenizar o aquecimento provocado pela impermeabilização do solo e para melhorar a qualidade do ar e da paisagem urbana, dentre outros benefícios.

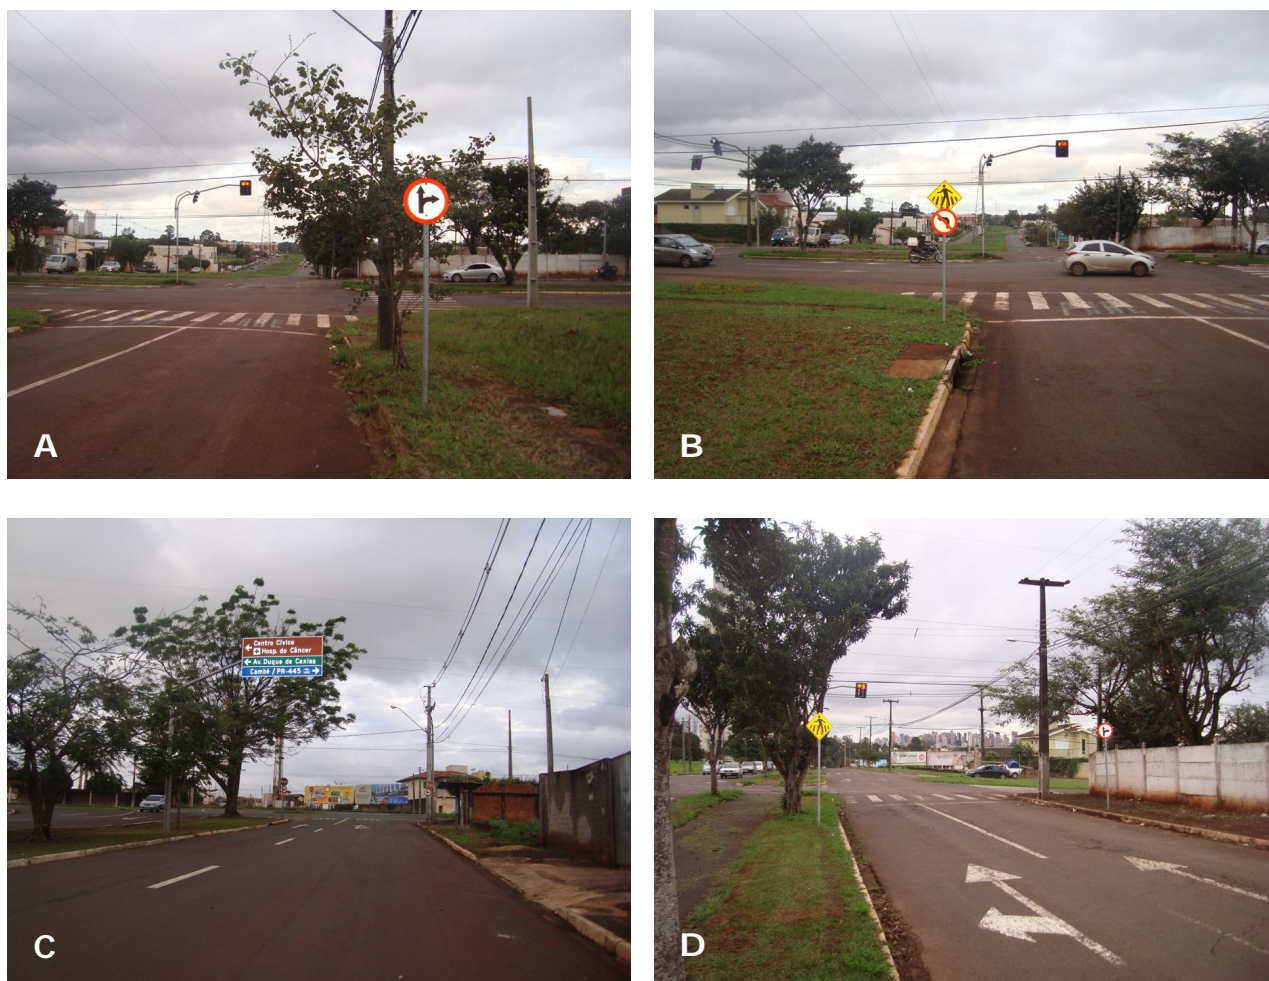
**Figura 14.** Sinalização Viária Orientativa.

**Legenda:** (A e B) Sinalização horizontal, vertical e semáforo na Av. Waldemar Spranger no cruzamento com a Av. Adhemar Pereira de Barros; (C) Sinalização horizontal e vertical na Av. Garibaldi Deliberador, no cruzamento com a Av. Waldemar Spranger; e (D) Sinalização horizontal, vertical e semáforo na Av. Adhemar Pereira de Barros no cruzamento com a Av. Waldemar Spranger.

Observou-se a existência de sinalização viária indicativa para orientação dos motoristas e pedestres que trafegam pela região:

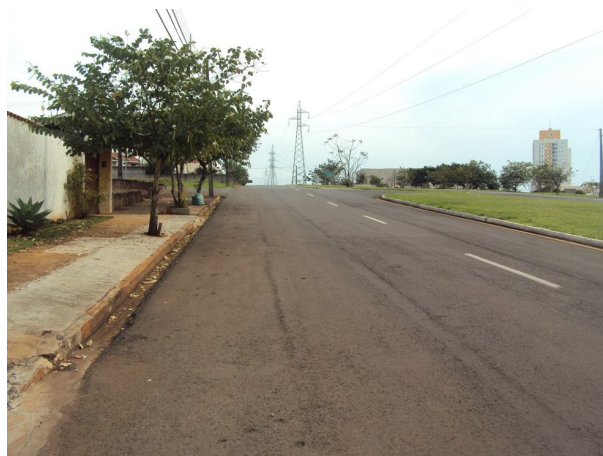
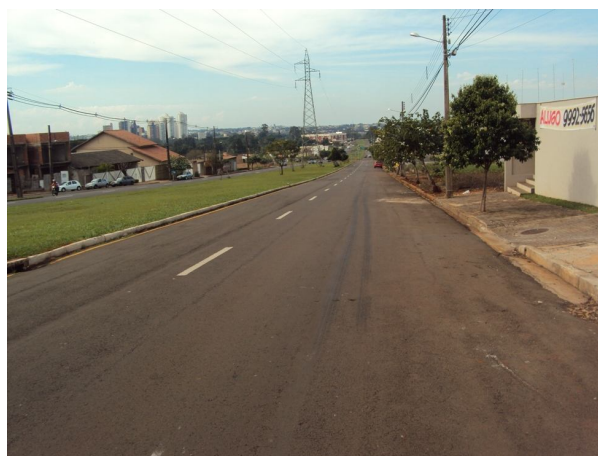
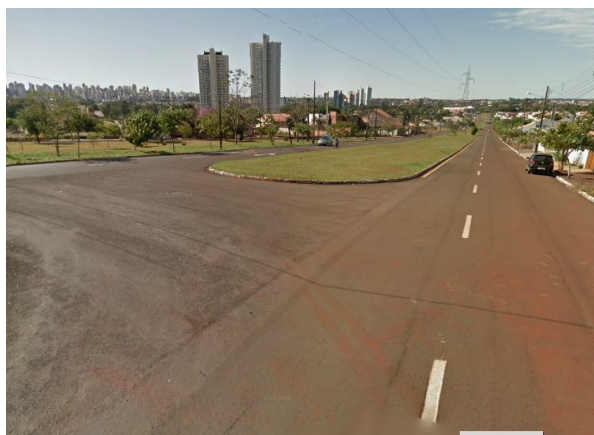
**Figura 15.** Situação da Av. Waldemar Spranger em frente à Igreja.  
**Fotos:** Geopar Ambiental, 2013.

- A Av. Waldemar Spranger possui duas pistas de 09 metros de largura, com 02 faixas de rolamento cada, além das faixas de estacionamento nas duas pistas;
- O número de veículos dos frequentadores que utilizam a via pública para estacionamento não é expressivo (aproximadamente 09/14 veículos) apenas aos domingos à noite;
- O horário e dia de celebração de cultos - domingos entre 19:00hs e 20:30hs – não coincide com horários de pico no trânsito do entorno (segunda a sexta-feira no início da manhã, horário de almoço e final de tarde).
- Em frente ao lote da Igreja não há ocupação edificada (praça) o que minimiza estacionamentos em frente a lotes edificados.
- O embarque e desembarque é realizado com os veículos já estacionados.

As fotos da imagem a seguir ilustram as condições da Av. Waldemar Spranger, na altura do local onde está implantada a Igreja.
