# **EIV**

## **Estudo de Impacto de Vizinhança**

# **EIT/RIT**

## **Relatório de Impacto de Trânsito**

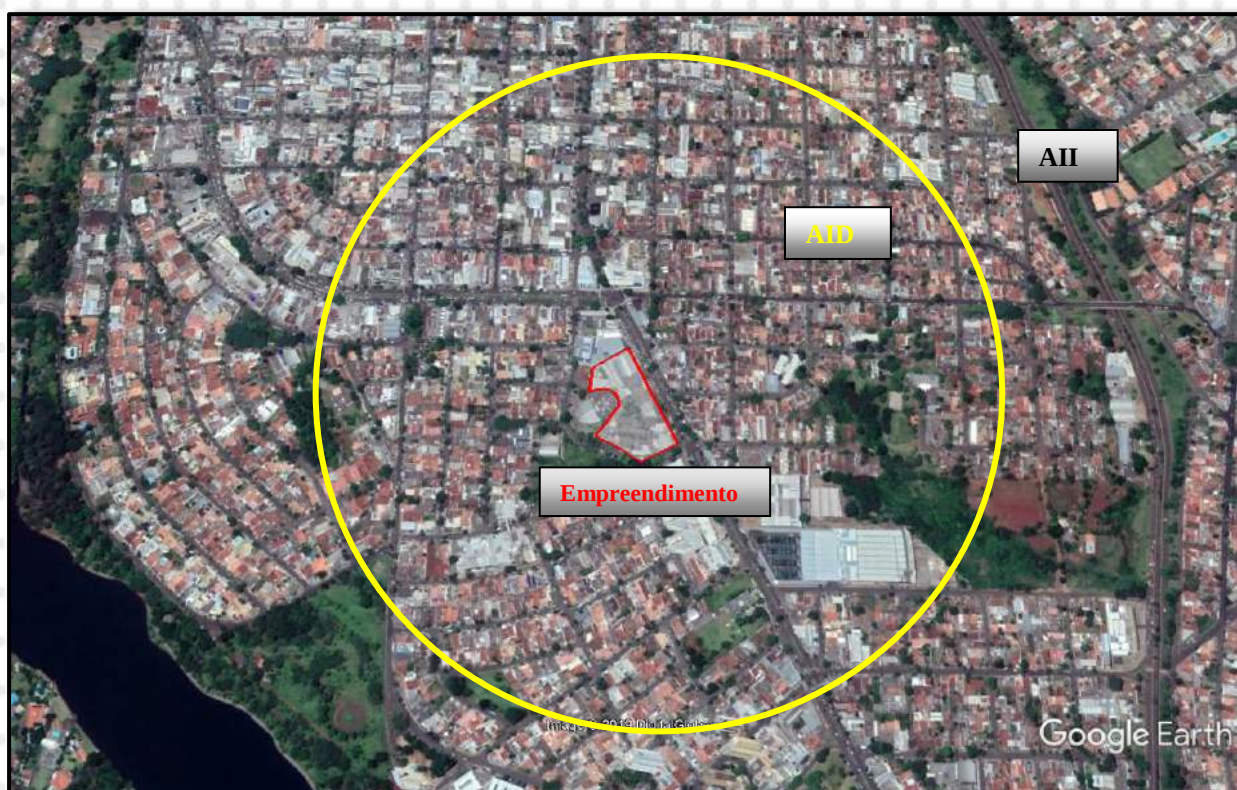
**Figura 06:** Delimitação das áreas de influência referente ao empreendimento.

- Optou-se por definir a AII como a área urbana de Londrina considerando que a atividade desenvolvida no local atrai colaboradores e alunos de todas as regiões da cidade, conforme será exposto, em detalhes, nas rotas de deslocamento – item 4.2.2.

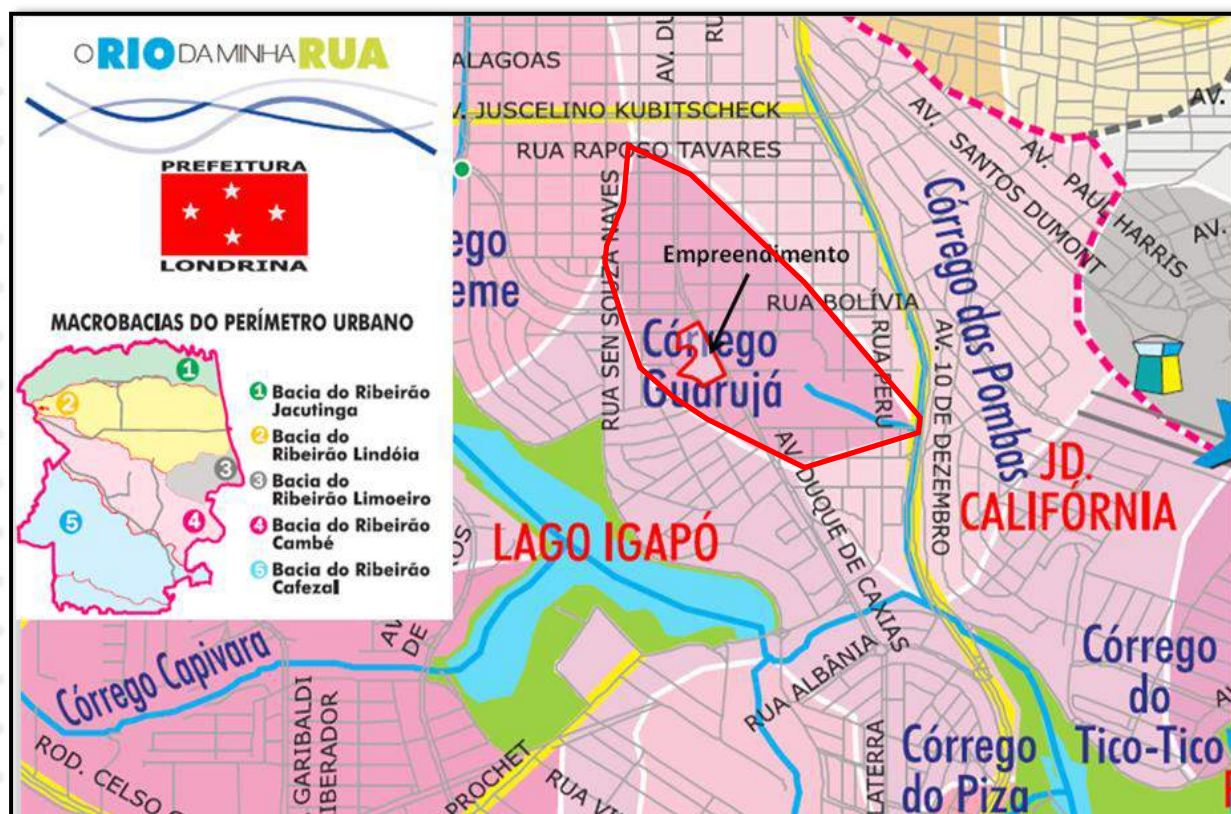
**Figura 07:** Bacias hidrográficas de Londrina-PR.  
**Fonte:** Prefeitura Municipal de Londrina (adaptado), 2019.

Em relação à hidrografia, o empreendimento está inserido na microbacia do Córrego Guarujá, afluente de primeira ordem do córrego das Pombas e de segunda ordem do Ribeirão Cambê, que tem parte de sua área inserida no perímetro urbano de Londrina (Figura 07). O corpo hídrico receptor e a bacia hidrográfica não são mananciais de abastecimento.

De acordo com o Art. 1º da Resolução CERH/PR 100/2016 (PARANÁ, 2016), o ribeirão Cambé e seus afluentes são enquadrados como Classe 2, até a coordenada UTM 488.040,043m E, 7.417.298,926m N (ETE Sul) e até a coordenada 488.019,043m E, 7.416.016,931m N (ETE São Lourenço).

O Córrego Guarujá possui escoamento na direção sudeste, com foz no córrego das Pombas. As construções já instaladas na microbacia contribuem com o aumento na quantidade de água pluvial que chega até o curso d'água através das galerias pluviais, principalmente em épocas de chuvas intensas, devido a inevitável impermeabilização do solo.

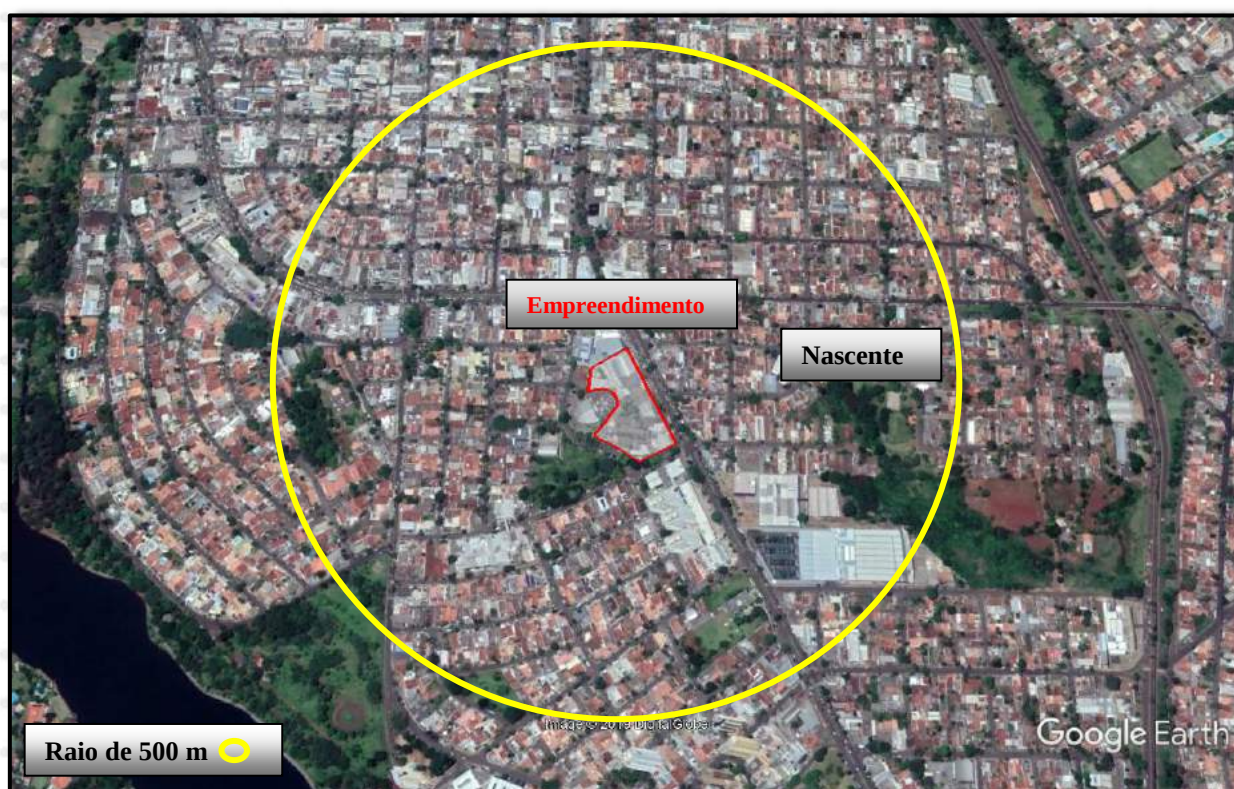
**Figura 08:** Indicação da nascente do córrego Guarujá.

De acordo com os levantamentos efetuados na área de influência direta – 500 metros – observou-se a existência das nascentes do córrego Guarujá, a uma distância aproximada de 300 metros (figura 08).

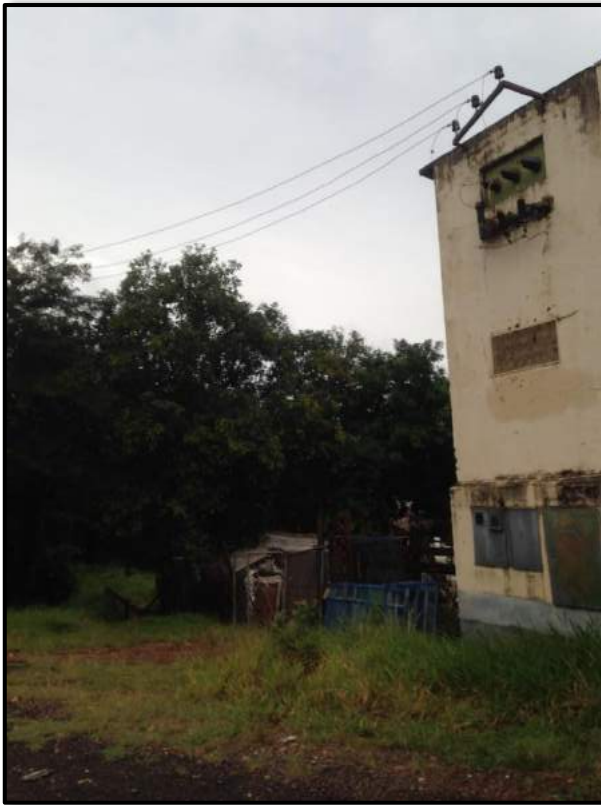
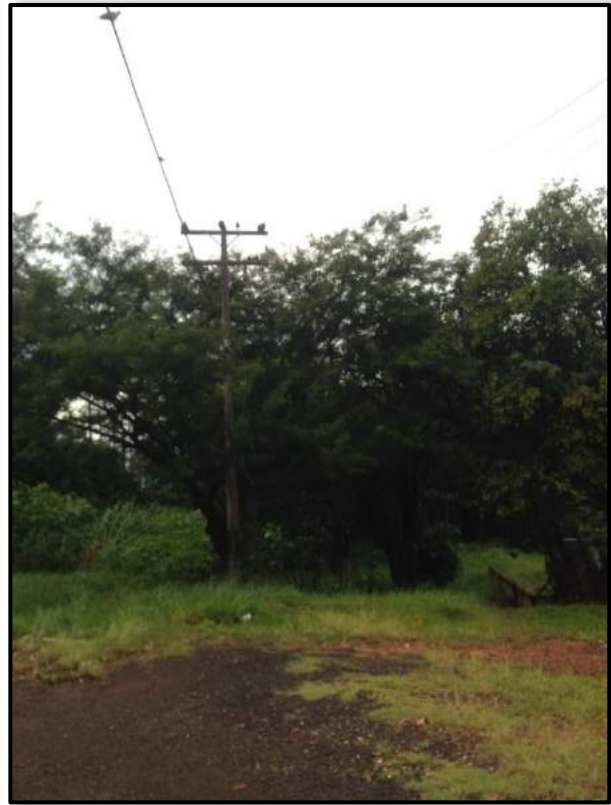
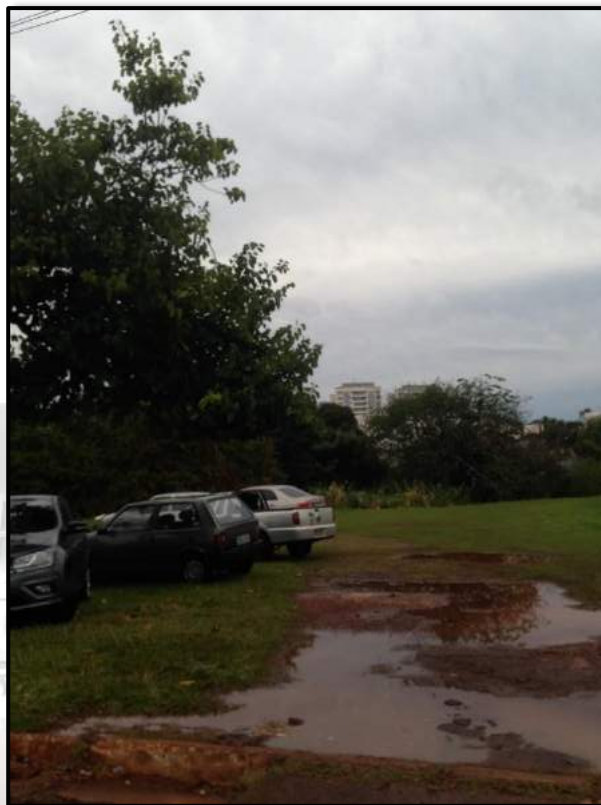
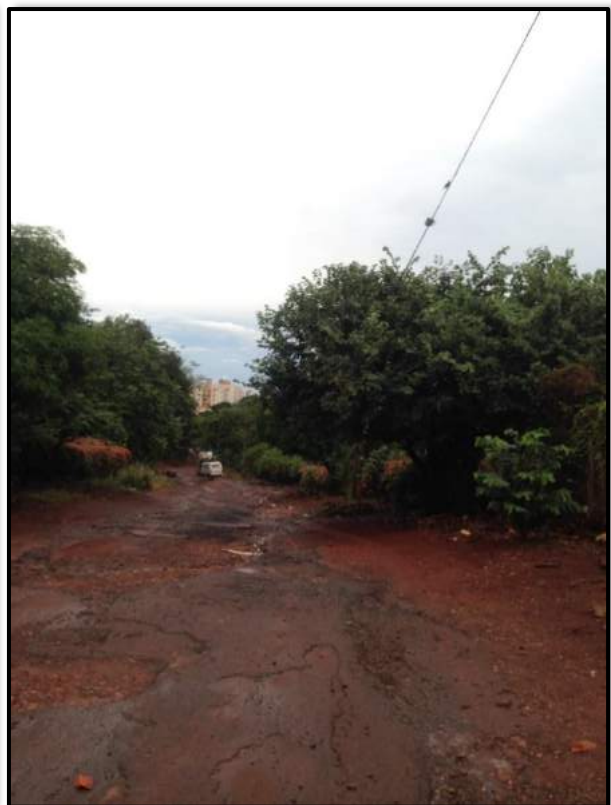
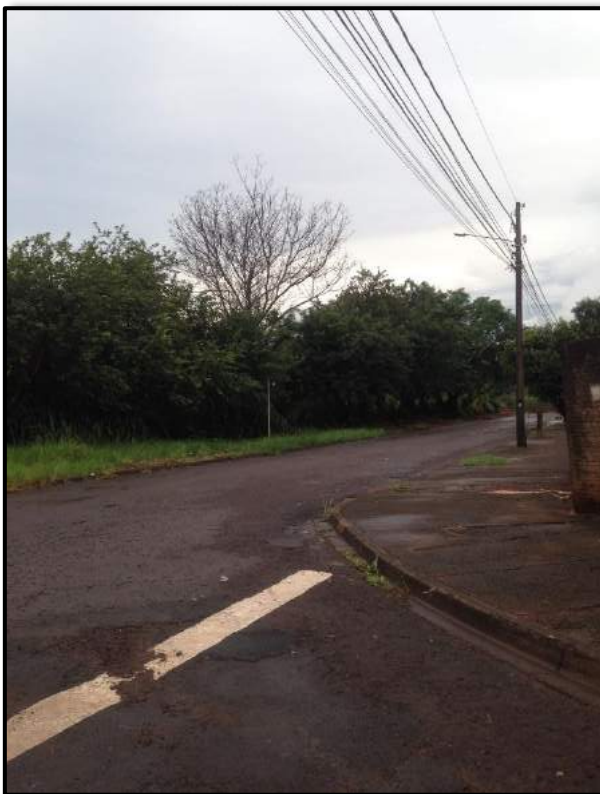
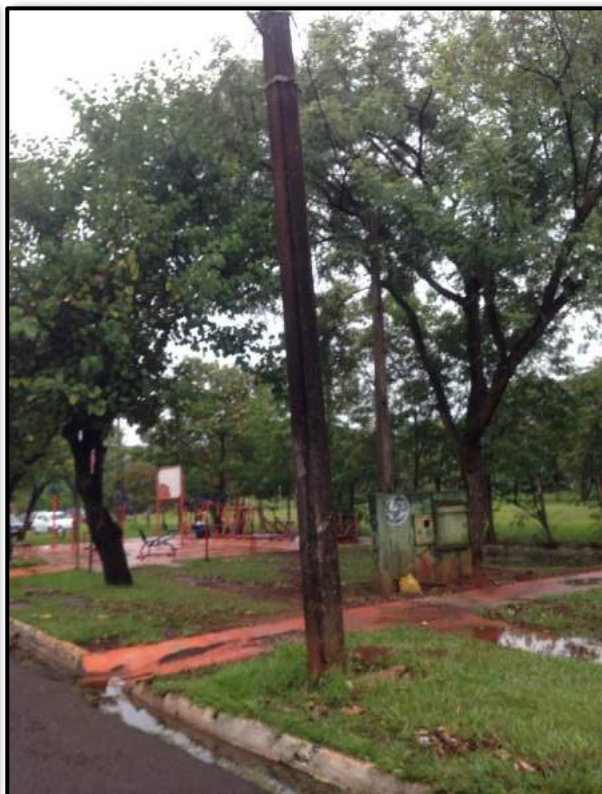
**Figura 09:** Ocupações na APP do córrego Guarujá.  
**Fonte:** Brasil Ambiental, 2019.

A área de nascentes e preservação permanente do córrego Guarujá estão inseridas no contexto urbano da cidade e apresentam diversas interferências como construções (residências, posto de saúde, estacionamento, praça, estrada, chácaras, prestadores de serviço, dentre outros), conforme pode ser observado na figura 09.

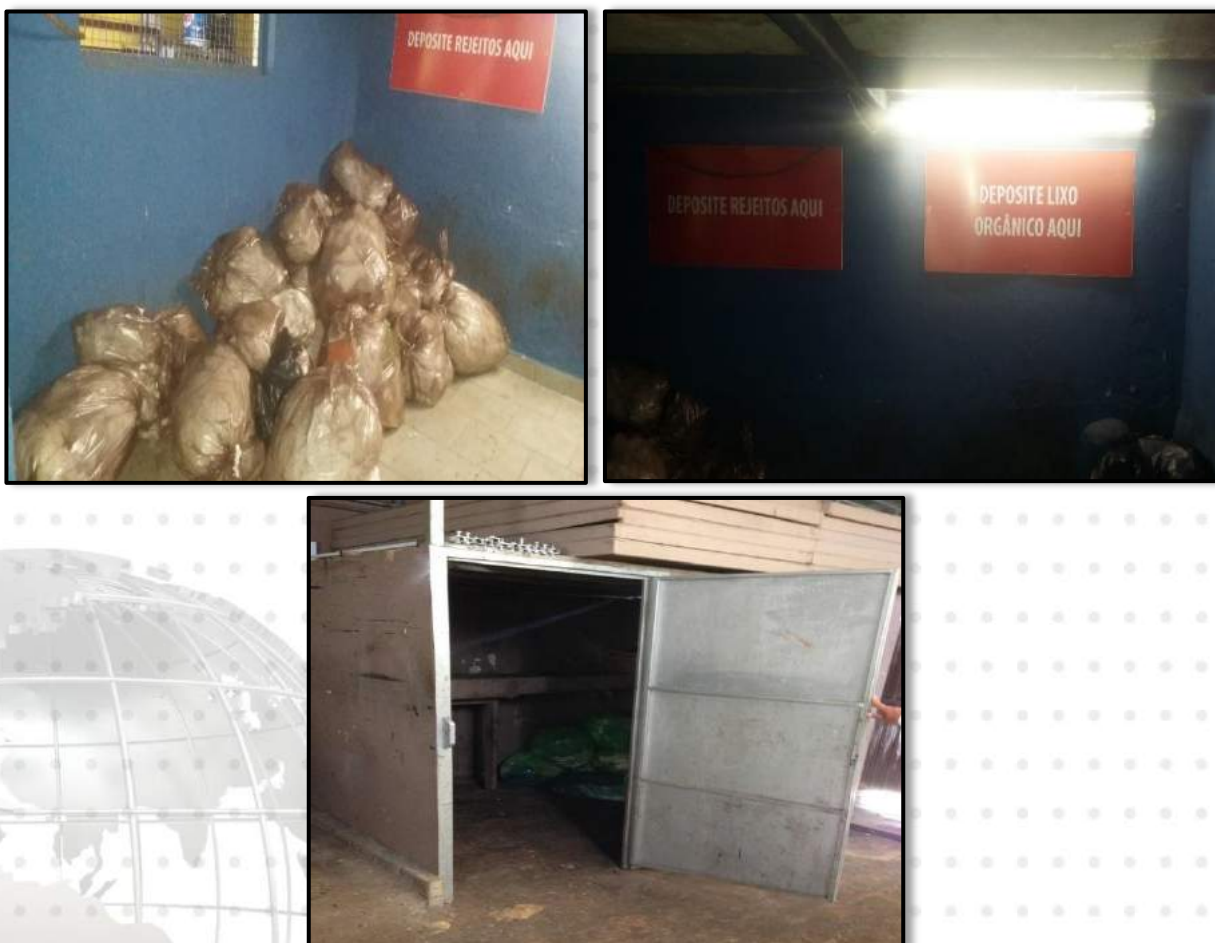
**Figura 11:** Armazenamento de resíduos orgânicos/rejeitos e recicláveis.

Os resíduos, à exceção dos resíduos de saúde, são armazenados temporariamente em lixeiras até o momento da coleta interna, de onde são encaminhados para o abrigo de resíduos, coberto, identificado e com piso impermeabilizado, conforme figura 11.

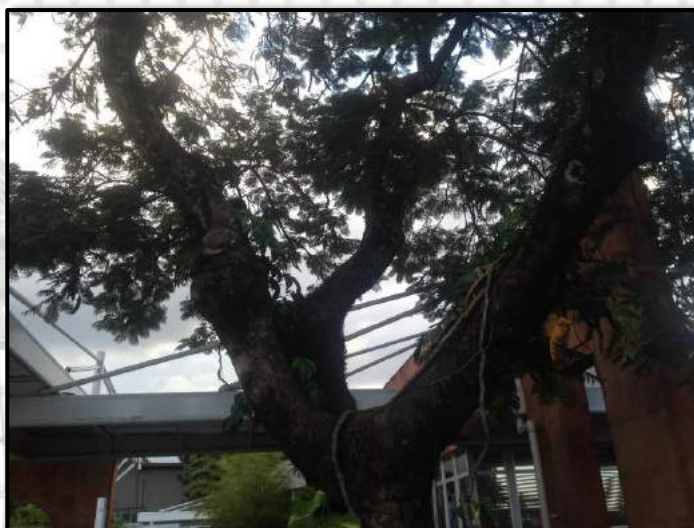
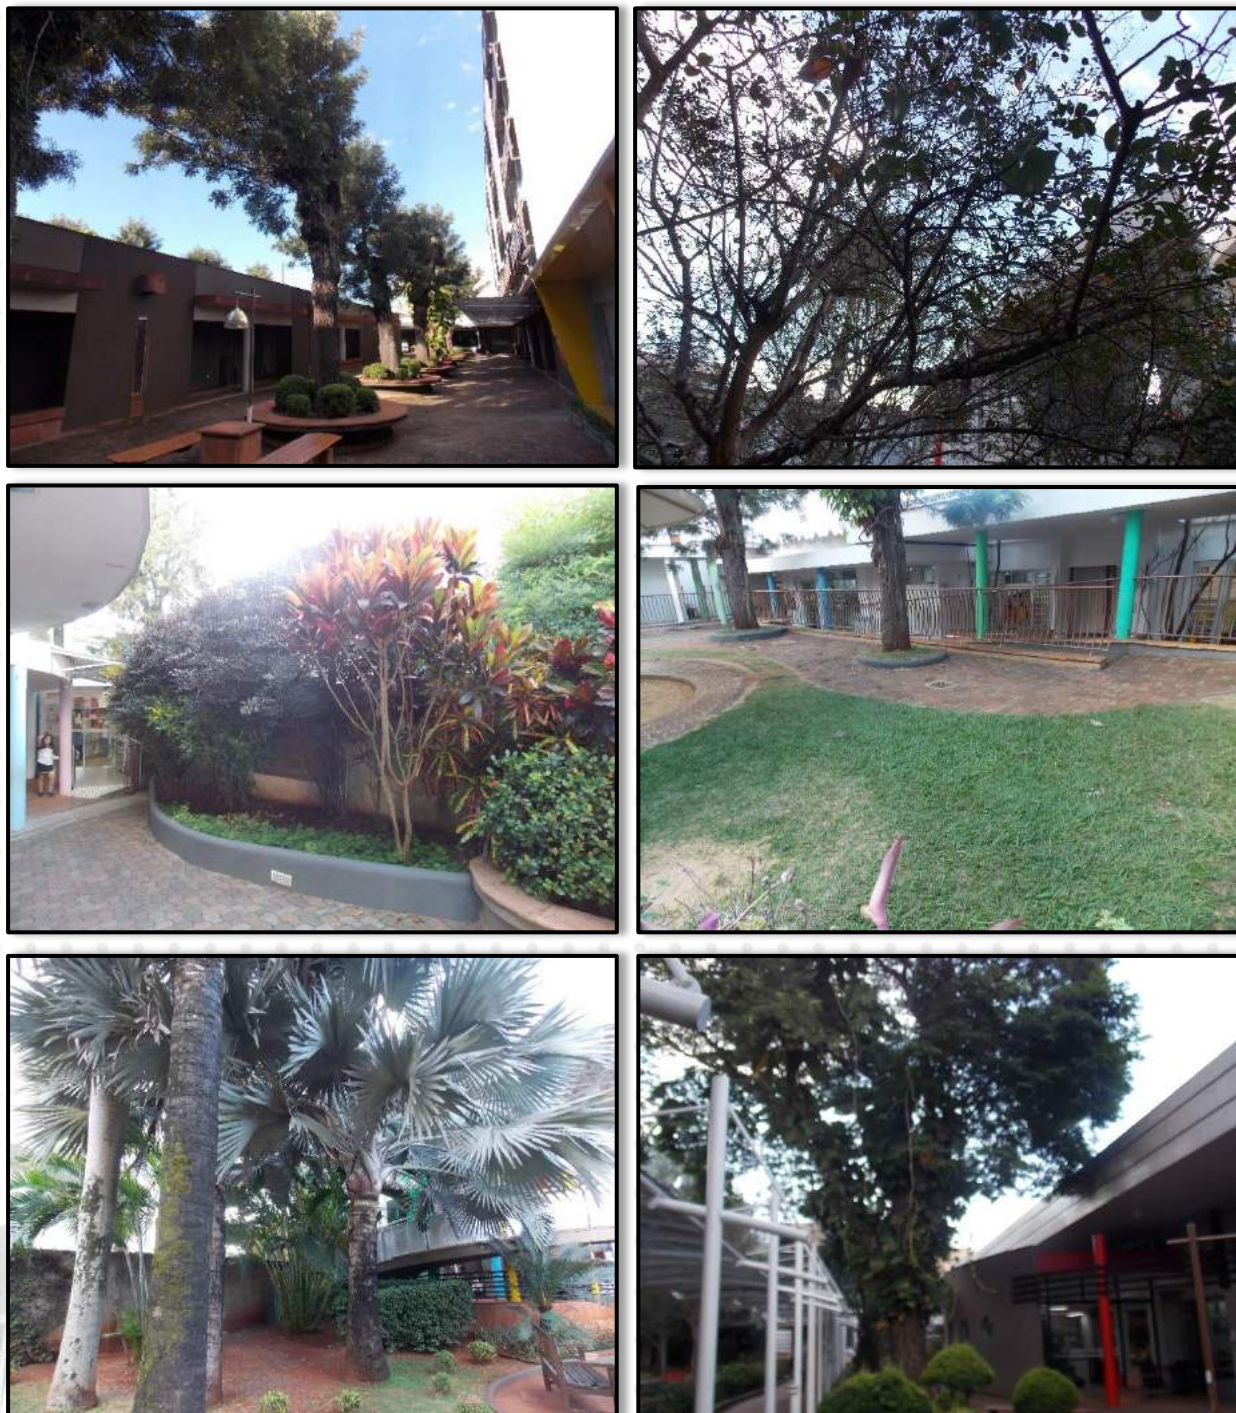
**Figura 12:** Indivíduos arbóreos na área interna da Instituição.

Na área diretamente afetada (interna) foram observadas, porções com cobertura vegetal composta por gramíneas, espécies arbóreas exóticas e espécies arbustivas pertencentes ao paisagismo interno (figura 12). Na tabela 09 estão tipificadas e quantificadas as espécies arbóreas existentes na parte interna da instituição.

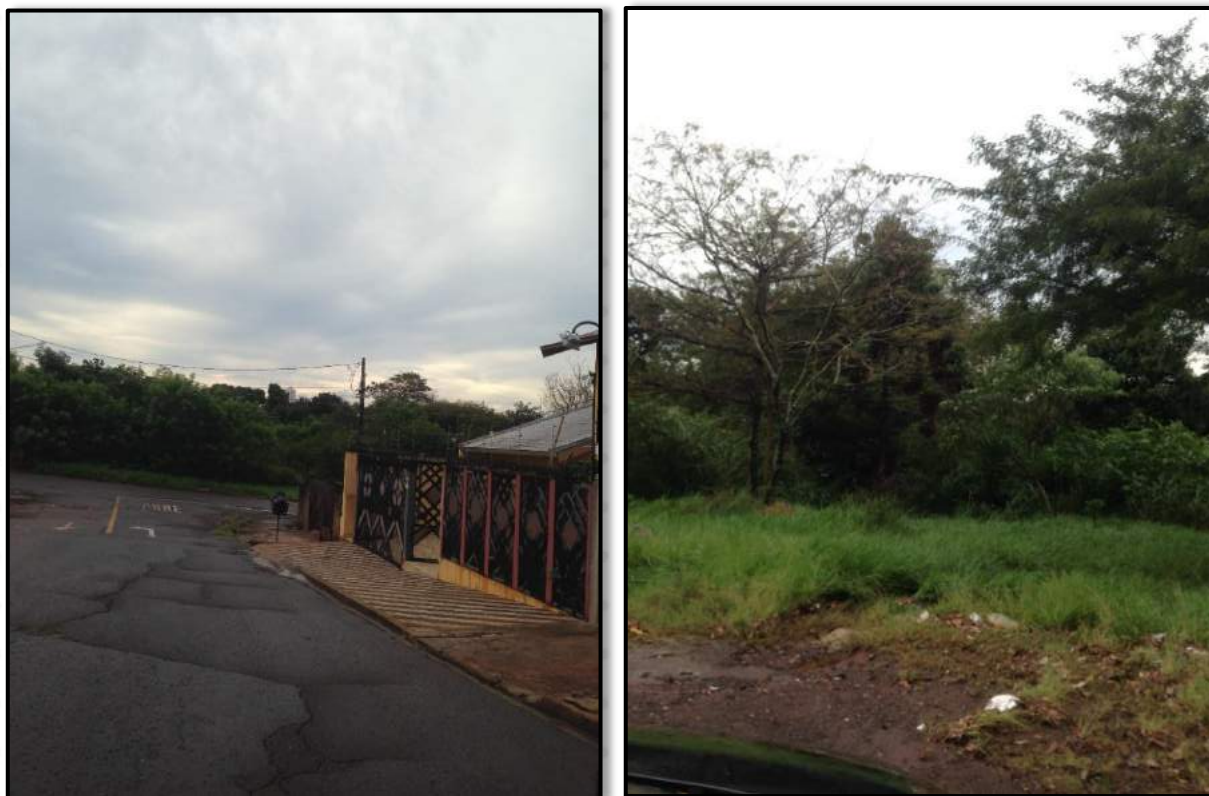
**Figura 14:** APP do córrego Guarujá.  
**Fonte:** Brasil Ambiental, 2019.

A área de preservação permanente do córrego Guarujá encontra-se comprometida em decorrência das várias ocupações e usos irregulares, inclusive com chácaras. A vegetação mais densa, com espécies nativas e exóticas foram observadas somente na faixa próxima ao curso d'água, com raios bastante diversificados – aproximadamente entre 05 e 45 metros de largura (figura 14).

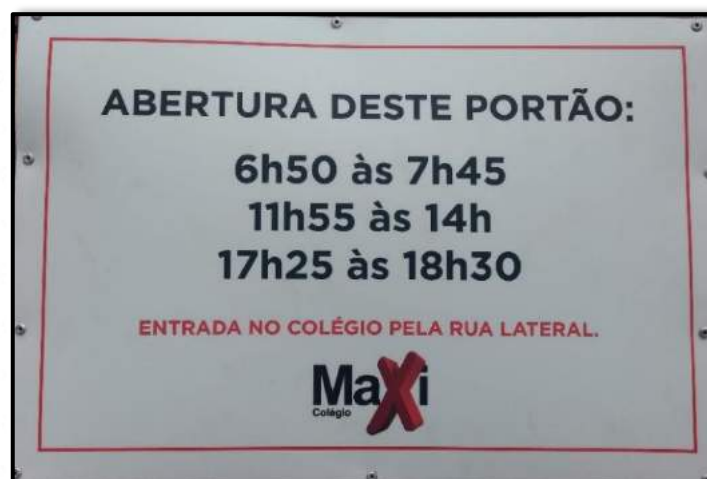
**Figura 25:** Horário de funcionamento de embarque e desembarque na Av. Duque de Caxias.

O portão tem um horário fixo de abertura e fechamento (Figura 25), e os pais foram instruídos a não comparecerem fora do horário estipulado para não causarem aglomerados de veículos.

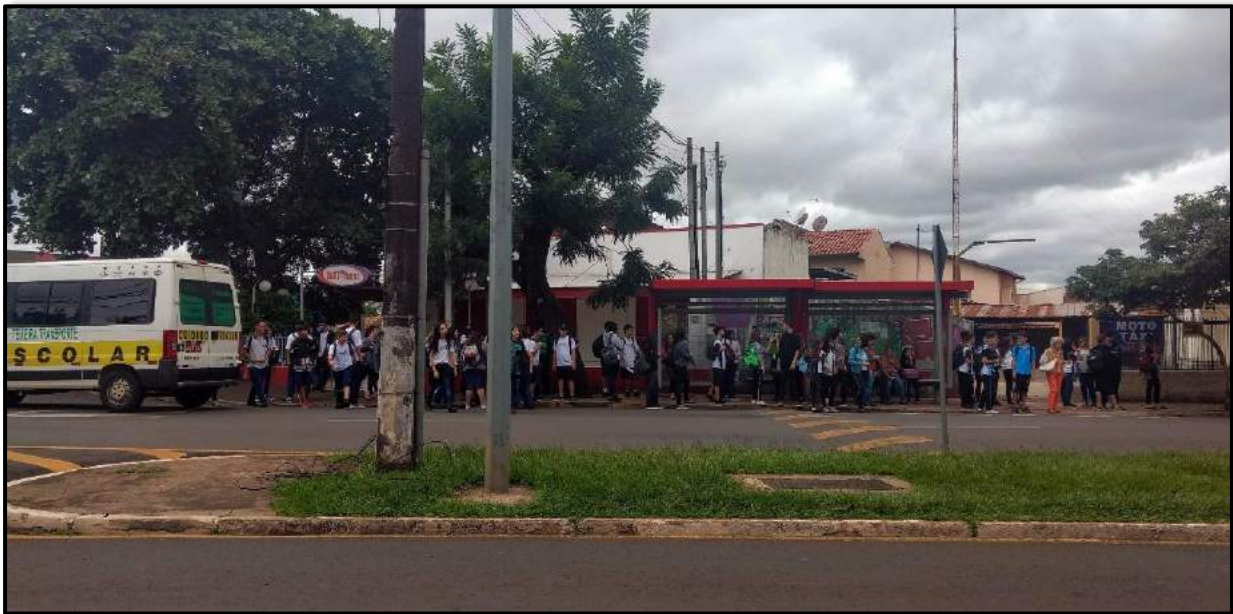
**Figura 41:** Aglomerado de estudantes em ponto de ônibus na Av. Duque de Caxias.

O horário de maior aglomeração em ponto de ônibus foi observado foi por volta das 11h15, quando o ponto de ônibus sentido centro da Av. Duque de Caxias excedeu sua capacidade (Figura 41).

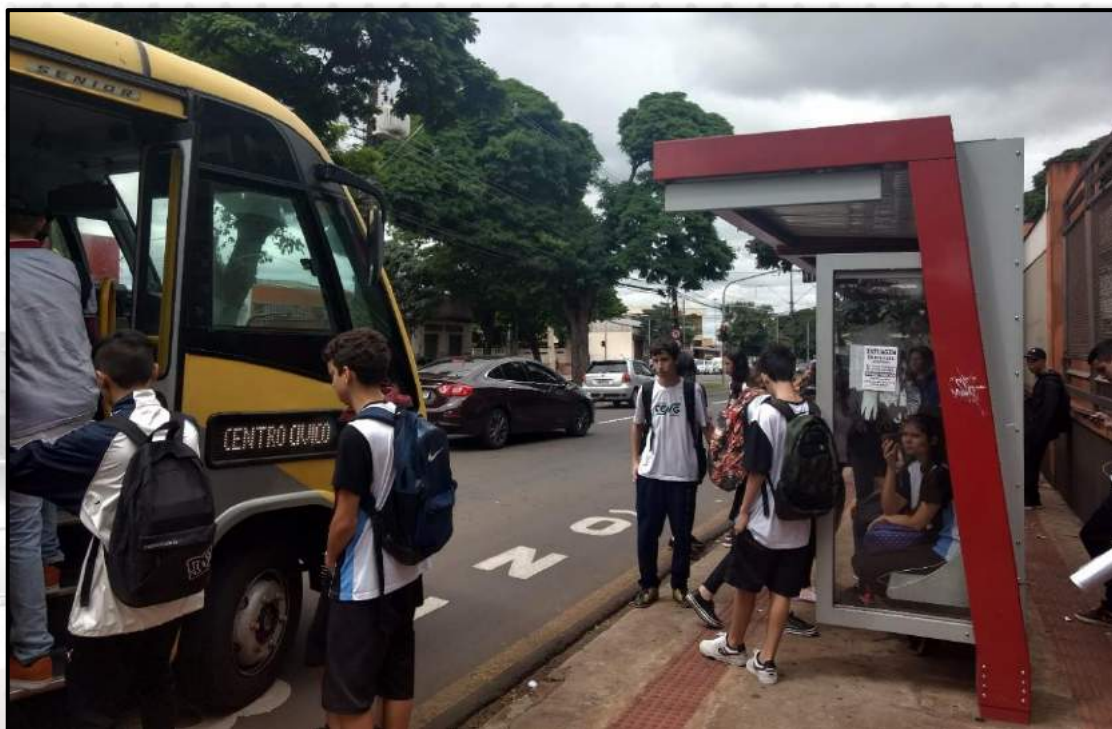
**Figura 42:** Ponto de ônibus Av. Duque de Caxias sentido sul.

Nos demais horários, os tamanhos e condição dos pontos de ônibus foram considerados adequados (Figura 42).

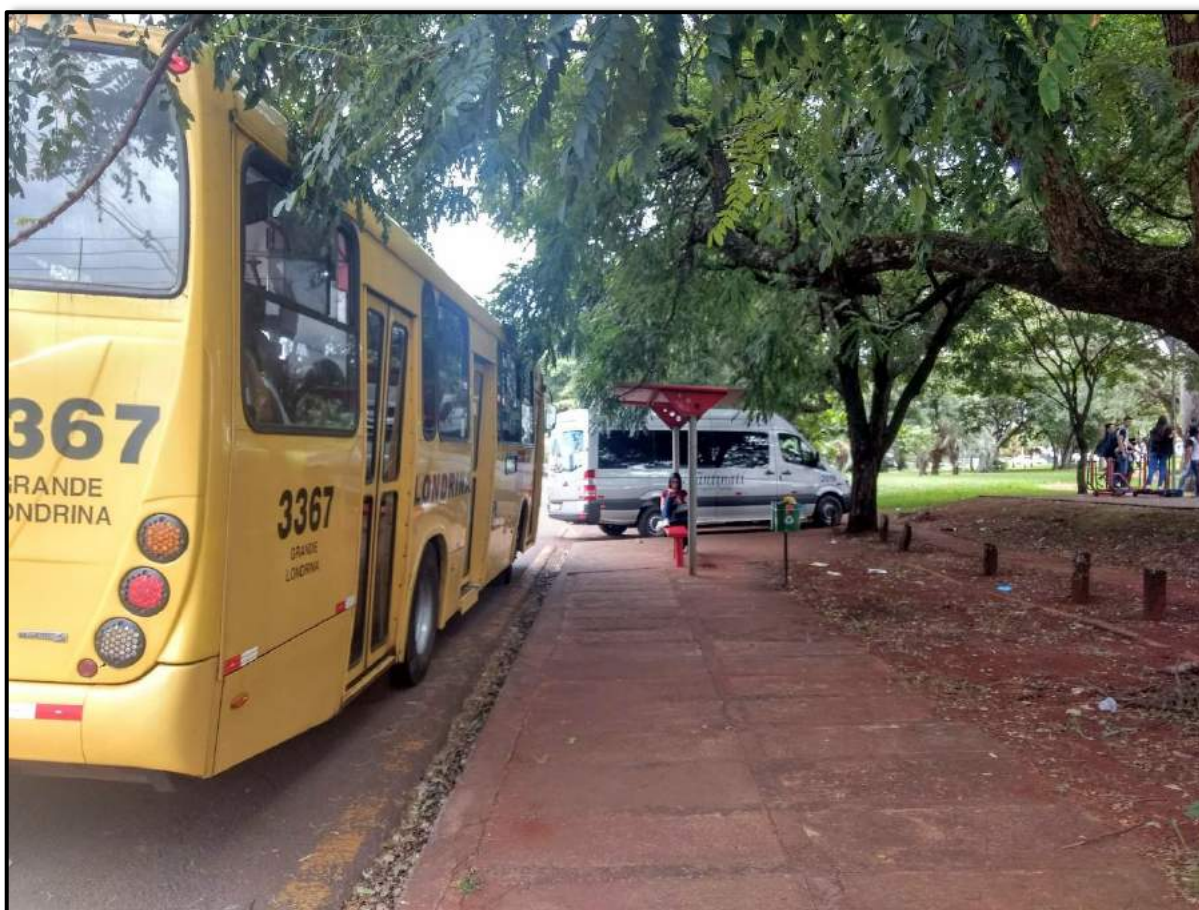
**Figura 43:** Ponto de ônibus na R. Gen. Horta Barbosa.

Embora não haja transporte público com grande frequência na R. Gen. Horta Barbosa, o ponto de ônibus também foi considerado adequado, sem nenhuma aglomeração detectada (Figura 43).

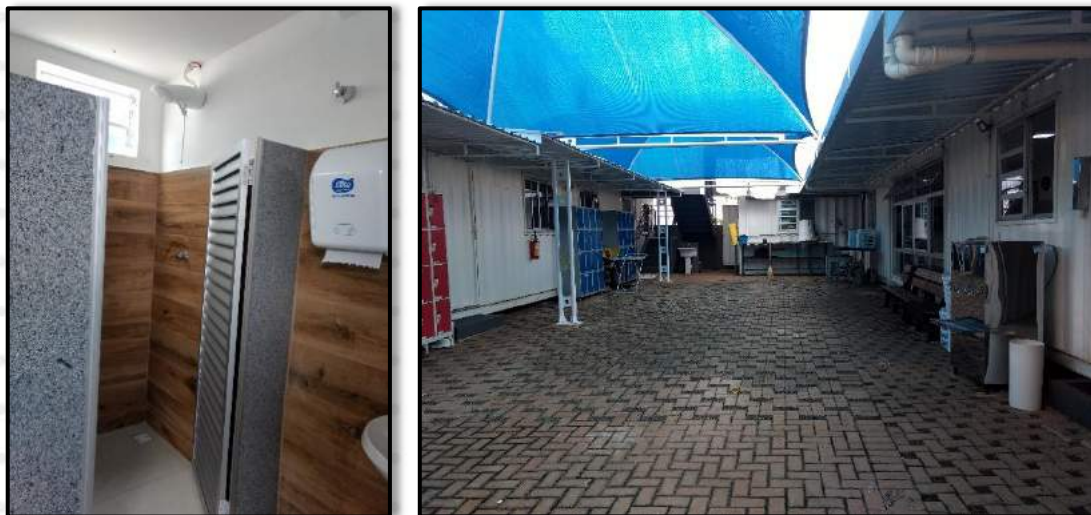
**Figura 44:** Facilidades para o funcionário ciclista.

Na Rua Horta Barbosa, localiza-se uma estrutura de estacionamento do Colégio Maxi que também abriga áreas de descanso e convívio para os funcionários, além de armários individuais, bebedouro e chuveiros. Considera-se uma oferta de apoio ao funcionário que realiza seus trajetos por bicicleta, que poderia ser potencializada (Figura 44).

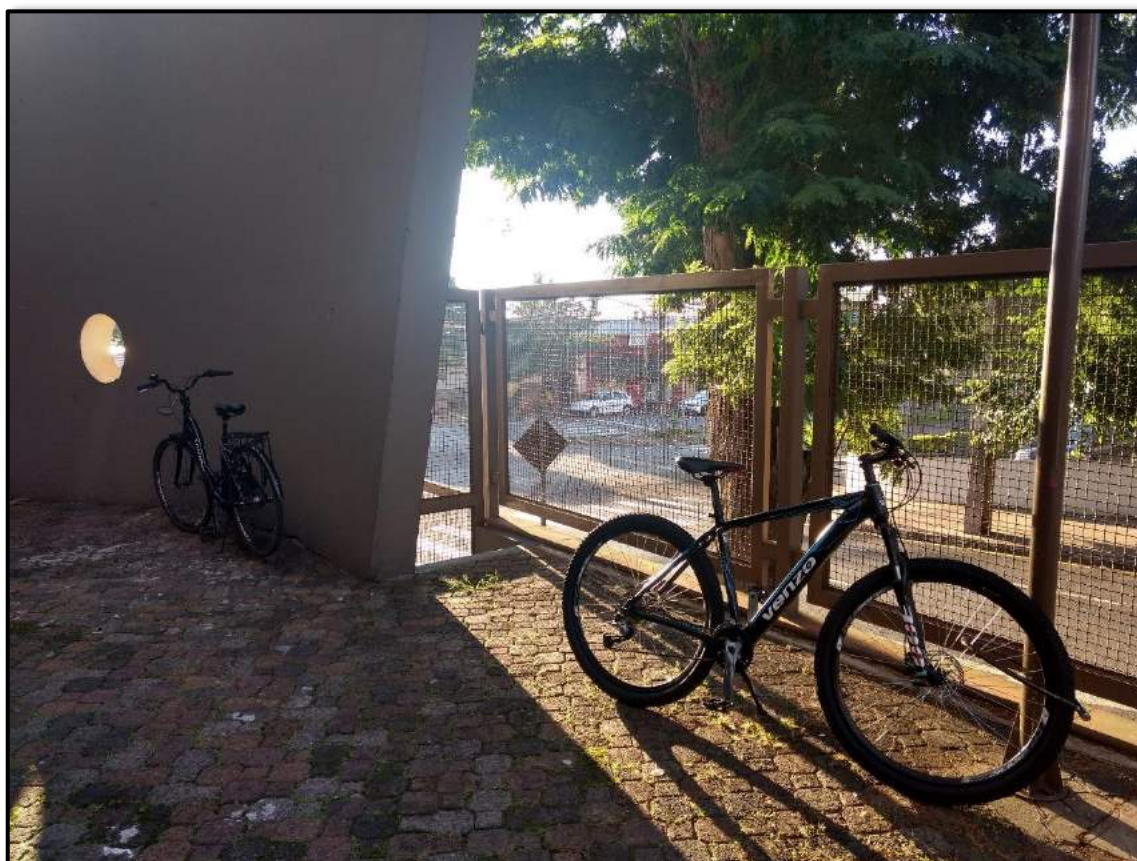
**Figura 46:** Estacionamento de bicicletas.

Conta também no empreendimento uma área de estacionamento de bicicletas bastante próxima da entrada principal, com segurança (Figura46).

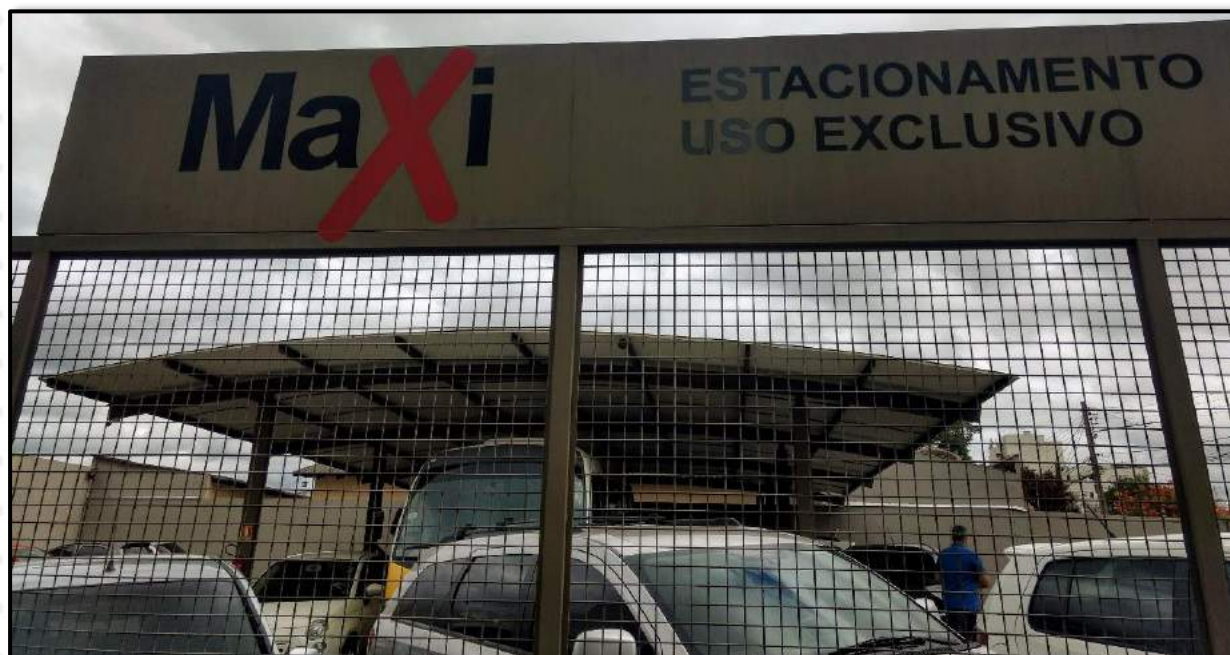
**Figura 48:** Estacionamento na R. Sagrado Coração.

A segunda estrutura (Figura 7 letra B) localiza-se na esquina da Rua Sagrado Coração com Rua Lucília Balalai, num terreno de 763,43m<sup>2</sup> com capacidade para 37 vagas de automóvel (com 1 vaga PNE e 2 vagas para idosos), 8 motos e 3 bicicletas, de uso exclusivo dos funcionários (Figura 48).

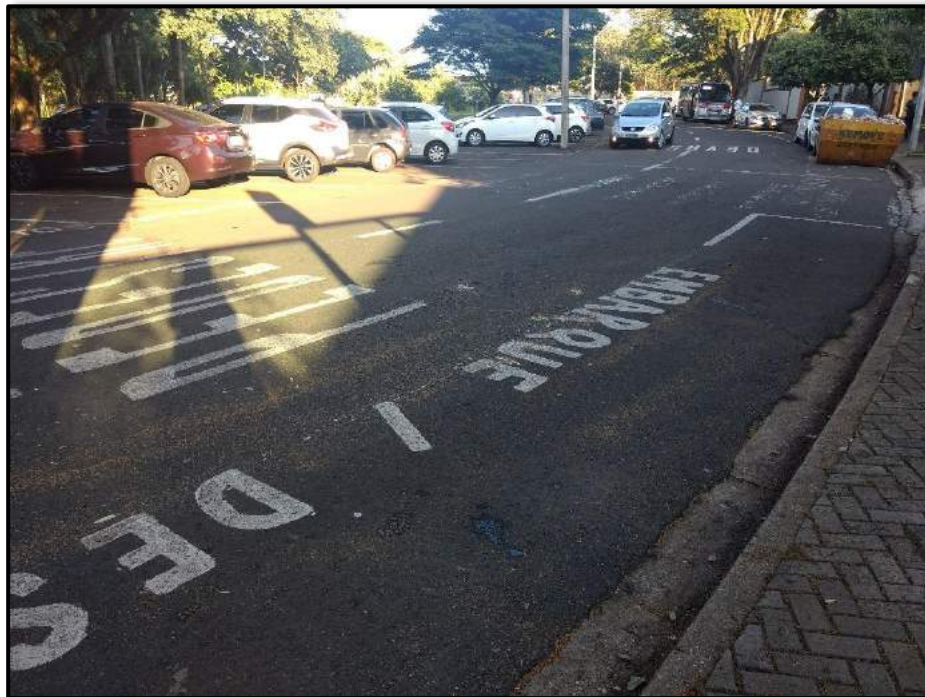
**Figura 49:** Rua Luís Dias.

Ainda assim, existe ampla oferta de estacionamento em via pública, com estacionamento dispostos na perpendicular, conhecidos como “espinha de peixe”, tanto na Rua Luís Dias quanto na Rua Gen. Horta Barbosa. É visível que a oferta de vagas é superior à demanda, tanto em área pública (Figura 49) quanto na área privada do Colégio (Figura 50).

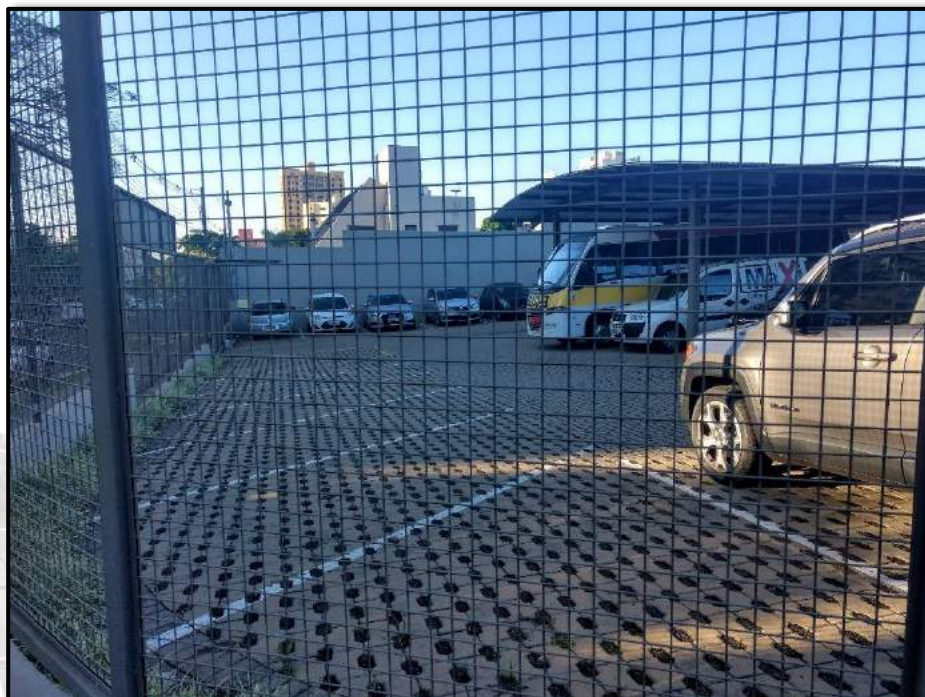
**Figura 50:** Vagas remanescentes no estacionamento privativo da Rua Sagrado Coração.

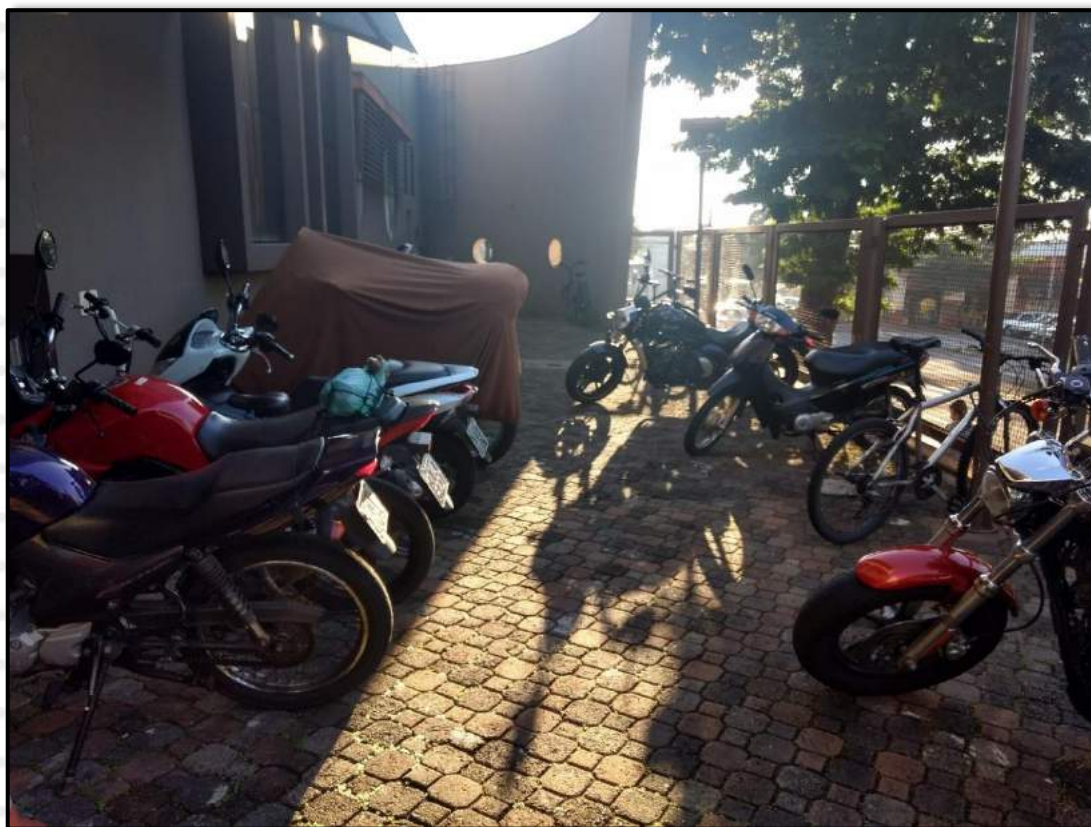
**Figura 51:** Estacionamento de bicicletas e motocicletas.

Para motocicletas e bicicletas, o Colégio dispõe de uma área específica localizada próxima à entrada principal, bem vigiada e considerada bastante conveniente (Figura 51).

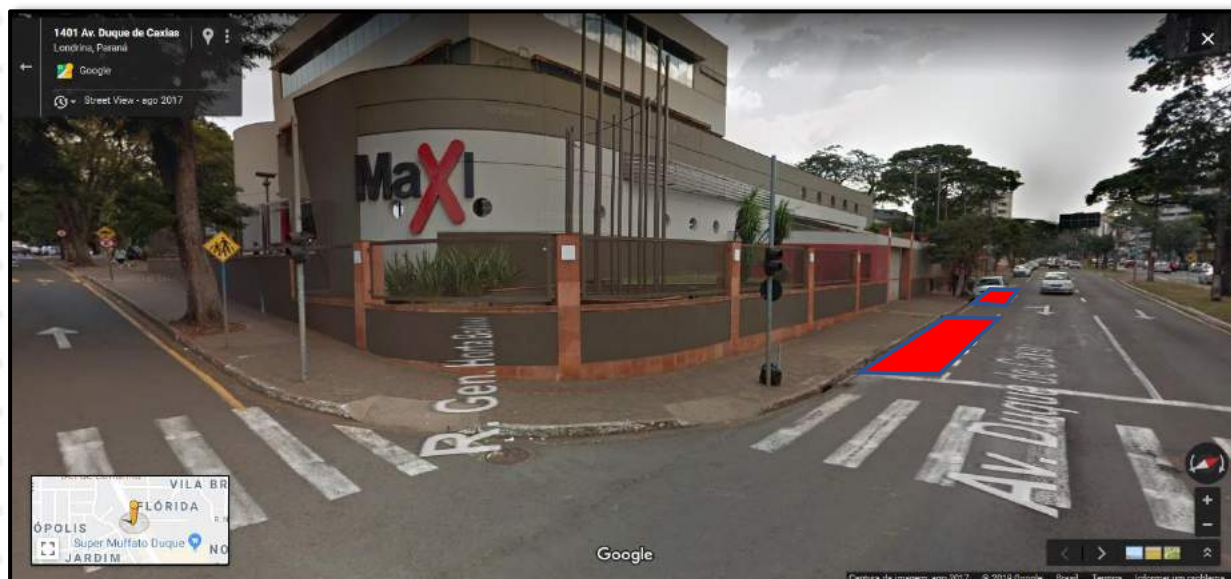
**Figura 54:** Remoção de vagas de estacionamento na Av. Duque de Caxias.

Também devem ser retiradas as três vagas de estacionamento de automóveis entre o ponto de ônibus da Av. Duque de Caxias e a esquina da R. Gen. Horta Barbosa, de modo a possibilitar uma faixa exclusiva para conversão à direita, conforme figura 54.
