# RELATÓRIO DE IMPACTO DE VIZINHANÇA

**VIBRA ENERGIA S.A**  
LONDRINA-PR

RELATÓRIO DE IMPACTO DE VIZINHANÇA – RIV  
**VIBRA ENERGIA S.A**

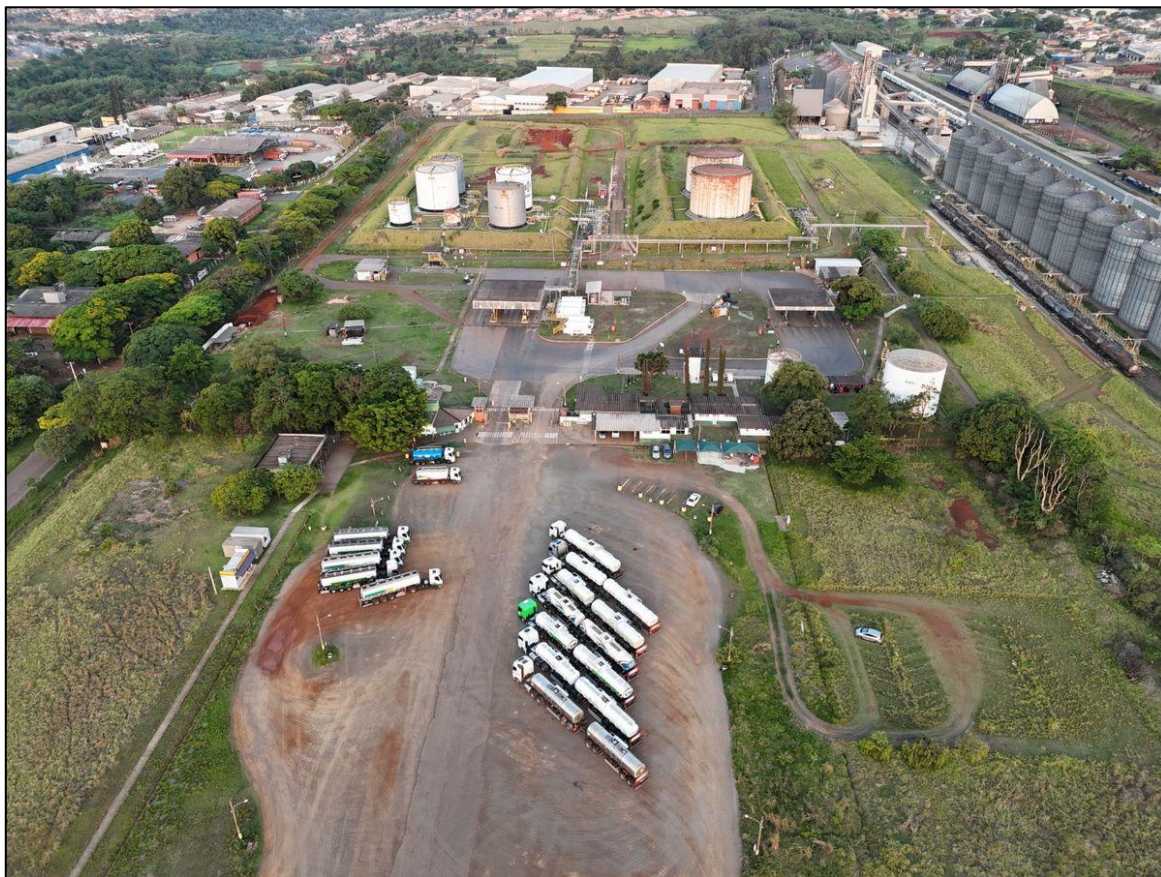
**Figura 1** - Vista aérea geral da Base de Distribuição Vibra Energia S.A - Londrina/PR. Ao centro, a estrutura de acesso e portaria, ao fundo, tanque aéreos de armazenamento e em primeiro plano a área de estacionamento dos caminhões

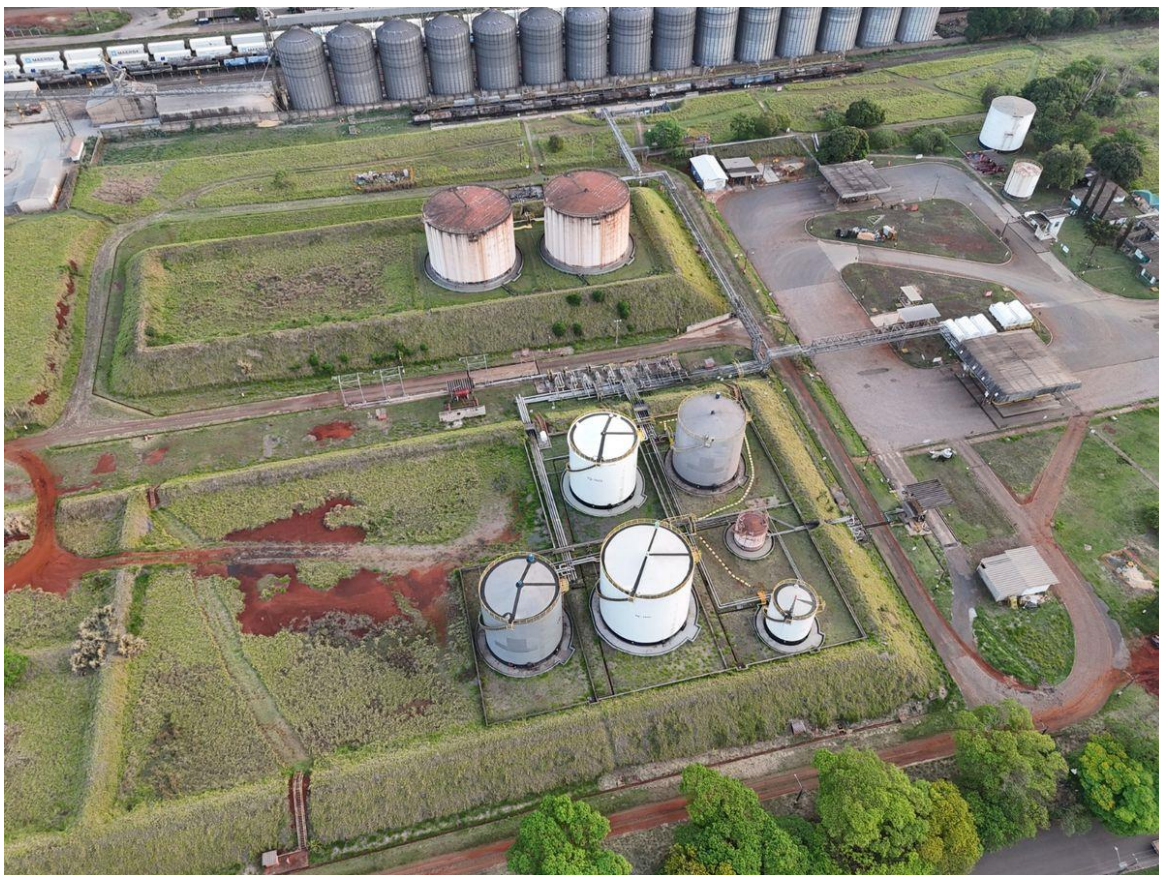
**Figura 2** - Vista aérea panorâmica evidenciando os tanques aéreos com seus respectivos diques de contenção, o rack de tubulações, e ao fundo, os silos da empresa vizinha (Cocamar) e a linha ferroviária

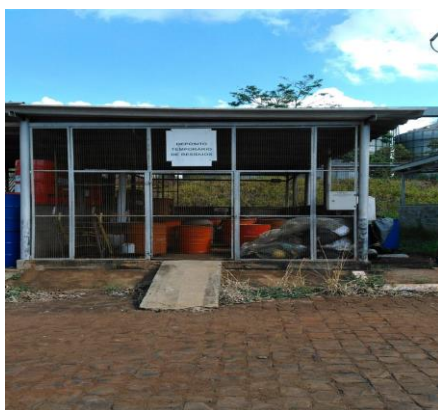
**Figura 9.** Central de Resíduos: setor fechado com tambores laranjas (Classe I)

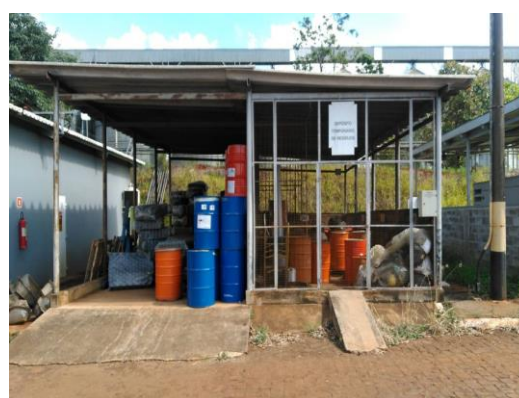
**Figura 10.** Vista ampliada da central de resíduos evidenciando setor aberto coberto (tambores laranja, azul, materiais volumosos) e setor fechado da gaiola metálica ao fundo

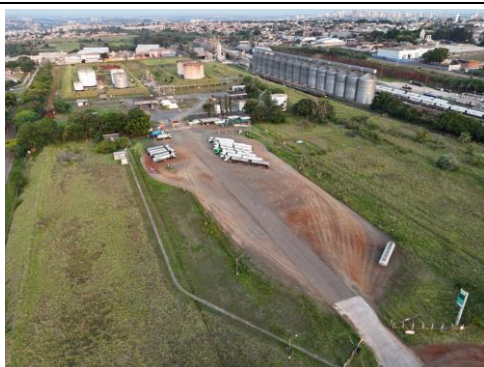
**Figura 7.** Vista aérea do estacionamento

O empreendimento dispõe de área de estacionamento de 6.400,00 m<sup>2</sup>, setorizada em dois segmentos funcionalmente distintos: área de espera de caminhões-tanque e área de veículos leves dos colaboradores.

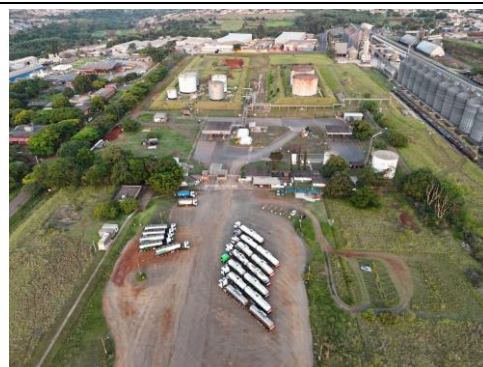
**Figura 8.** Vista aérea do pátio de caminhões

- Estacionamento de caminhões-tanque: área de pátio utilizada operacionalmente conforme demanda de chegada dos veículos. Os caminhões permanecem no pátio até convocação para as baias de carregamento/d Descarregamento.

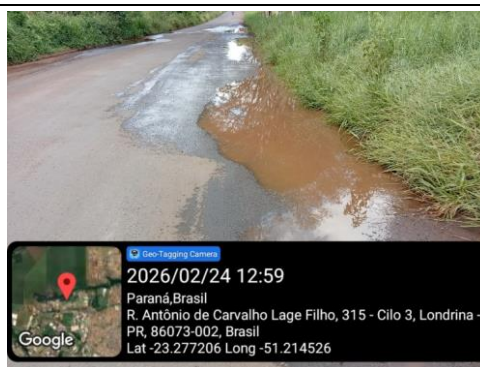
**Figura 32.** Registro de alagamento.

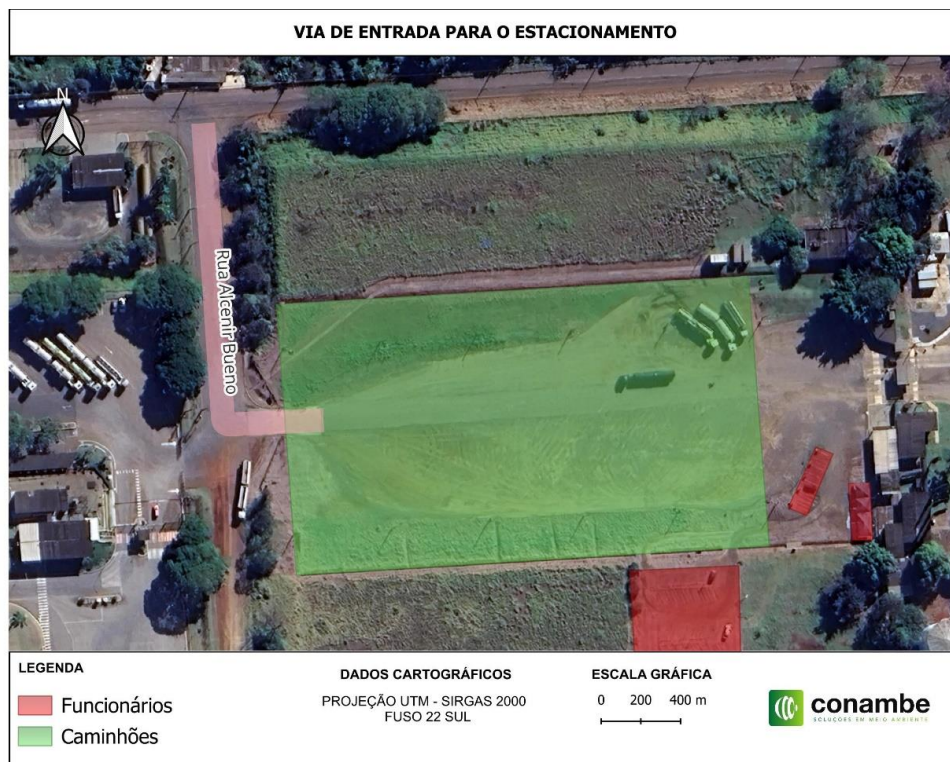
**Figura 14.** Vias de acesso ao empreendimento

O acesso ao empreendimento é realizado de forma exclusiva pela Rua Alcenir Bueno, única via de entrada e saída, conforme verificado na vistoria técnica. O acesso é controlado por portaria, com check-in obrigatório de motoristas e treinamento digital introdutório para novos condutores.

Durante as visitas técnicas, inclusive em horários de pico, não foram observados congestionamentos ou interferências significativas no tráfego da via pública. A ampla área de pátio (6.400 m<sup>2</sup>) permite o acomodamento integral da frota no interior do terreno, evitando filas na Rua Alcenir Bueno.

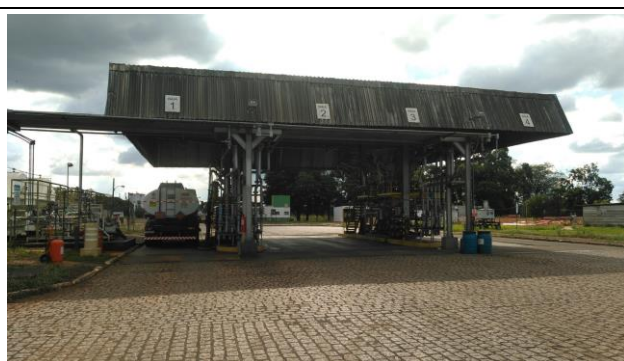
**Figura 43.** Área de carregamento dos caminhões-tanque

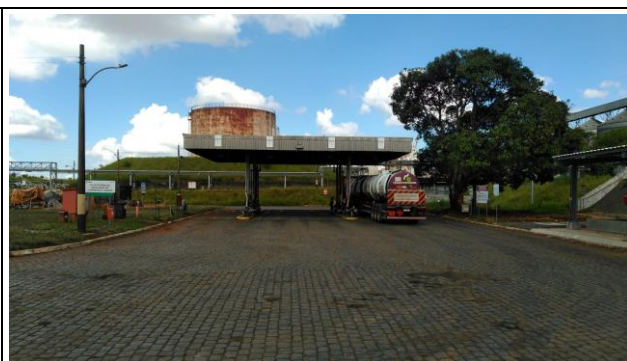
**Figura 44.** Área de descarregamento dos caminhões-tanque
