### LOJA SALÃO LORD

#### IDENTIFICAÇÃO

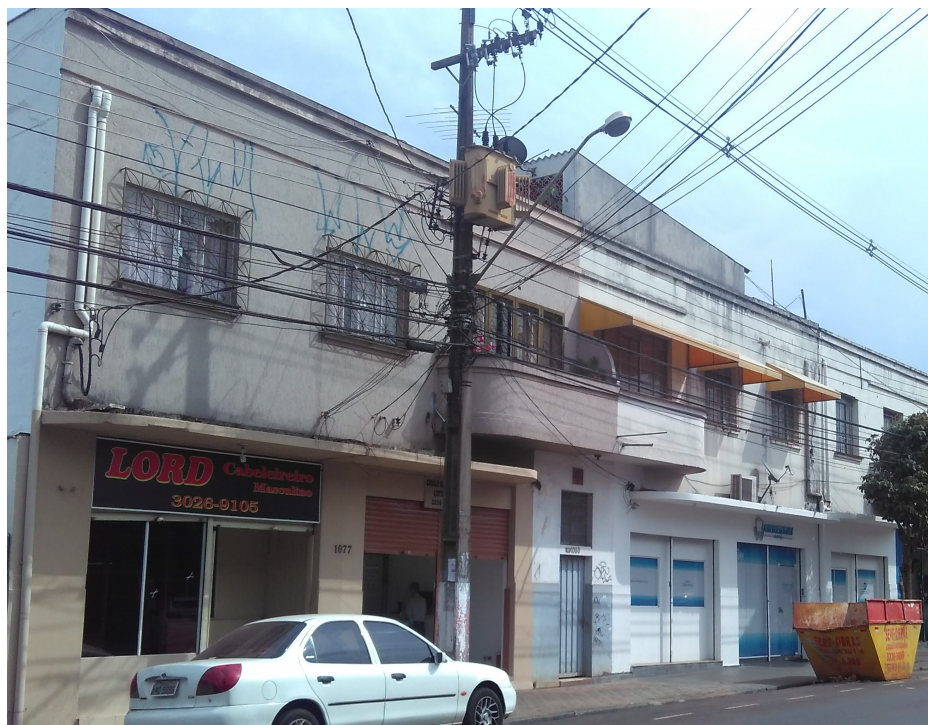
FACHADA DO EDIFÍCIO  
Fonte: Diretoria de Patrimônio Histórico-Cultural, 2018.

Projeto de responsabilidade de Zygmundo D. Stasiak, mantém como características principais os balcões arredondados e os frisos superiores em Art Déco.
