QUADRA 01 LOTE 06 – (antiga) Casa Árias

| Endereço | Atual – Avenida Duque de Caxias, 3727 Anterior – Rua Marechal Deodoro, 712 | Quadra/Lote(s) | Q.01 / L.6 | Bairro/Distrito | Centro |

INVENTÁRIO ARQUITETÔNICO

Plano Diretor de Patrimônio Histórico-Cultural

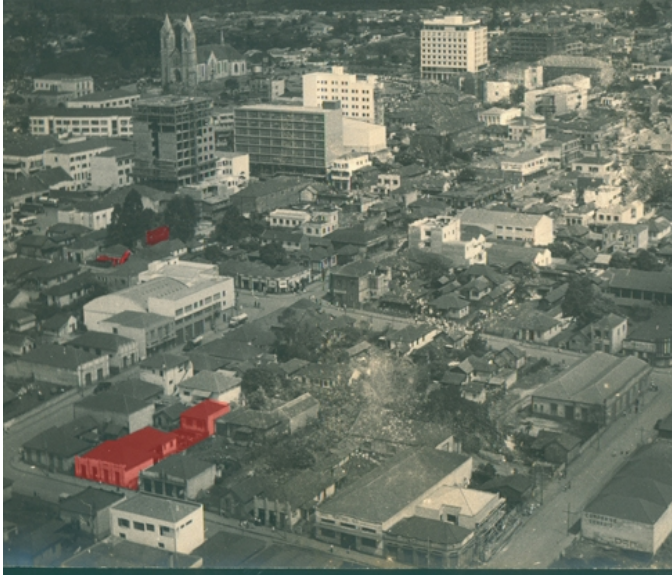
Registro fotográfico de 2018.
Fonte: RODRIGUES (2019). Acervo da autora.

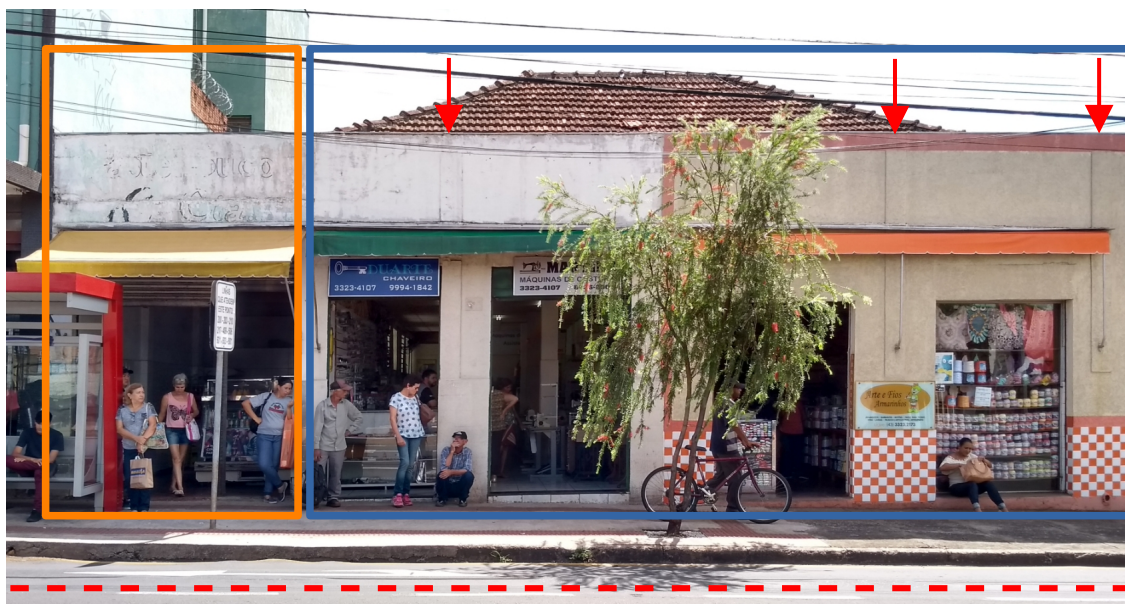
— Edifício original (1944 / 1986) — Aumento incorporado em 1976 — Avenida Duque de Caxias
—> Detalhes de frisos em relevo (projeto de 1944)

Registro fotográfico de 2018 (editado).

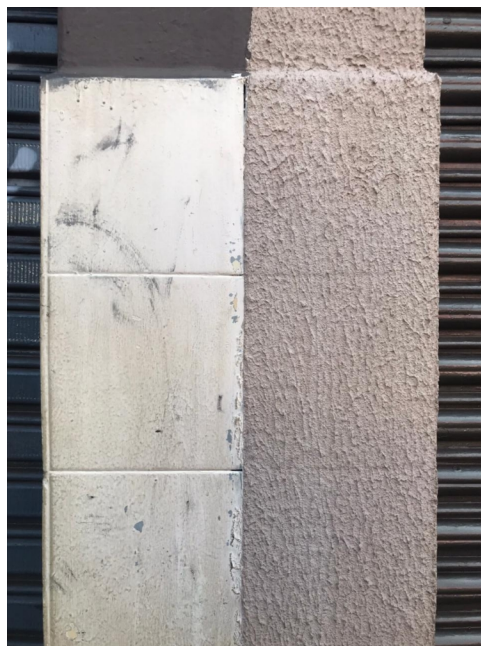
Registro fotográfico de 2021 – Detalhes de pintura e relevo da fachada (edifício 3).

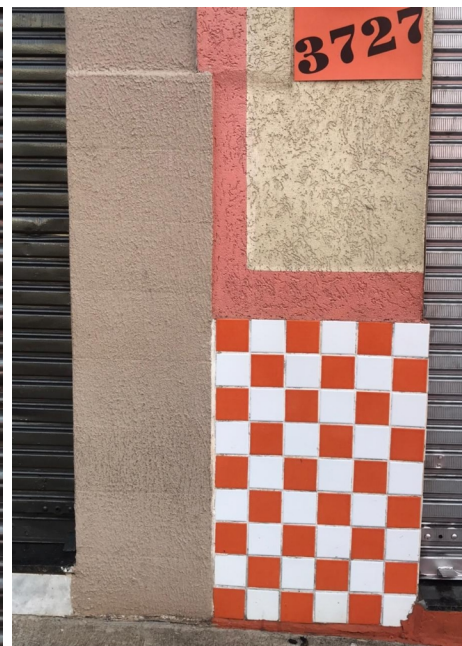
Registro fotográfico de 2021 – Detalhes de pintura e relevo da fachada (edifício 3).

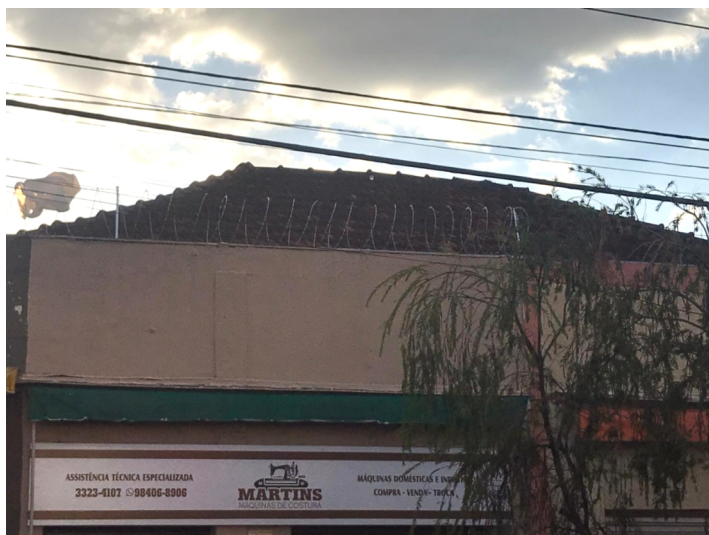
Registro fotográfico de 2021 – Detalhes de frisos em relevo na platibanda (edifício 3).

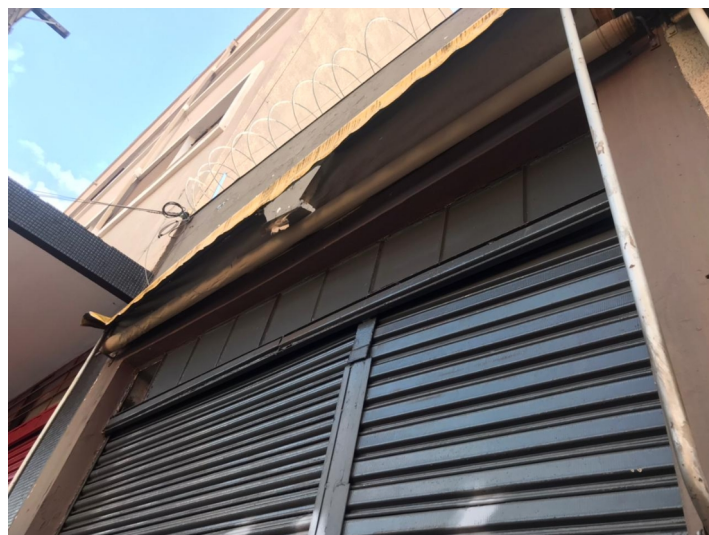
Registro fotográfico de 2021 – Detalhes da porta de acesso em ferro rolante (edifício 3).
