QUADRA 01 LOTE 07 – Edifício Londres

IDENTIFICAÇÃO

INVENTÁRIO ARQUITETÔNICO

Plano Diretor de Patrimônio Histórico-Cultural

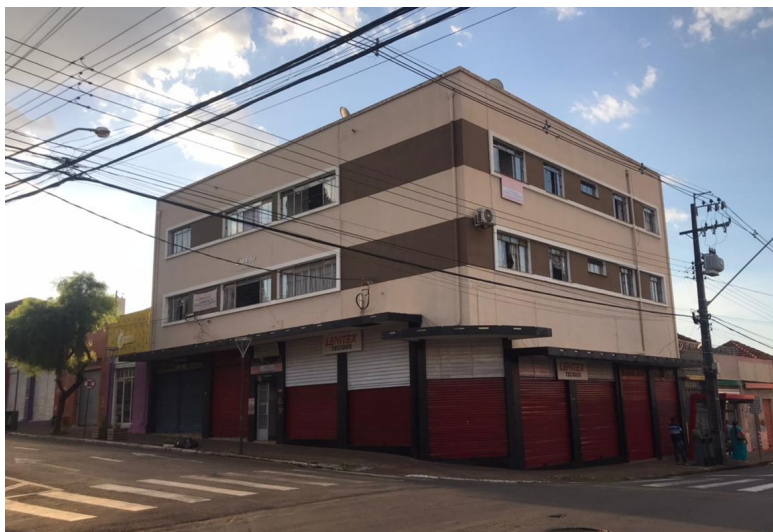
Registro fotográfico de 2021.
Fonte: acervo de Eloisa Ramos Ribeiro Rodrigues

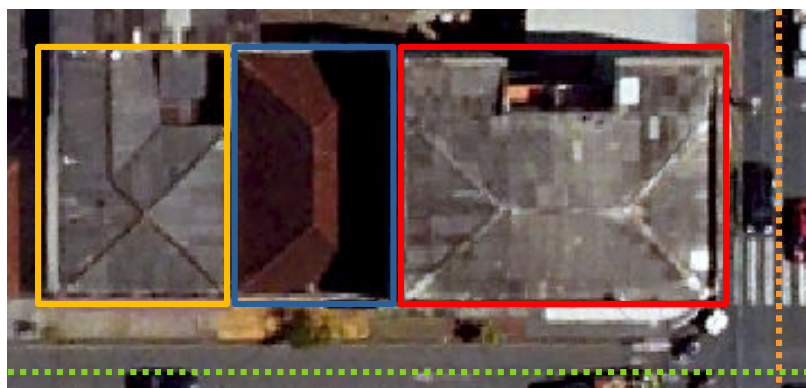
— Edifício 1 — Edifício 2 — Edifício 3
- - - Rua Sergipe - - - Avenida Duque de Caxias

Ortofoto de 2011 (editada).
Fonte: SIGLON.

Na atualidade, a edificação sofreu alterações significativas que não constam nos demais projetos localizados no SCI/PML; dentre as quais citam-se: substituição do acesso ao edifício – que antes se dava por uma abertura única (2,50 x 3,50m) – para duas portas rolantes de ferro; alteração de cor; retirada das ornamentações presentes na platibanda com traços em Art Decó; eliminação dos frisos; e, aumento da altura da platibanda, a fim de “esconder” a cobertura em 4 águas, de telhas cerâmicas, como é possível identificar pela Ortofoto de 2011 (SIGLON).

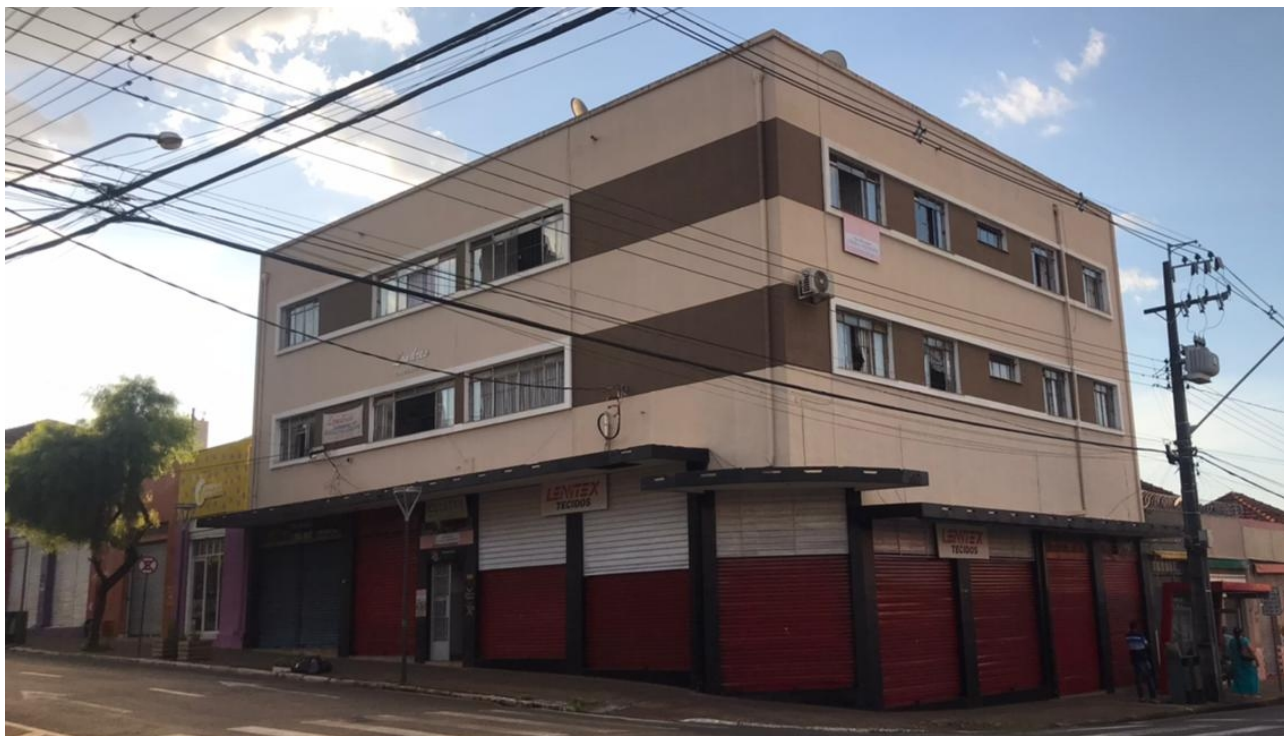
Registro fotográfico de 2021 (edifício 3).

A fachada do edifício 3 destaca-se por sua volumetria simples e pura, com poucos ornamentos remetendo ao estilo Art Déco, em excepcional pela diferença de nível em trechos da marquise e pelos requadros e frisos presentes na delimitação das aberturas dos apartamentos no primeiro e segundo pavimento.

Na contemporaneidade, notam-se poucas alterações, das quais citam-se: mudança de cor e alteração de uso residencial para uso comercial em alguns apartamentos no primeiro e segundo pavimento.

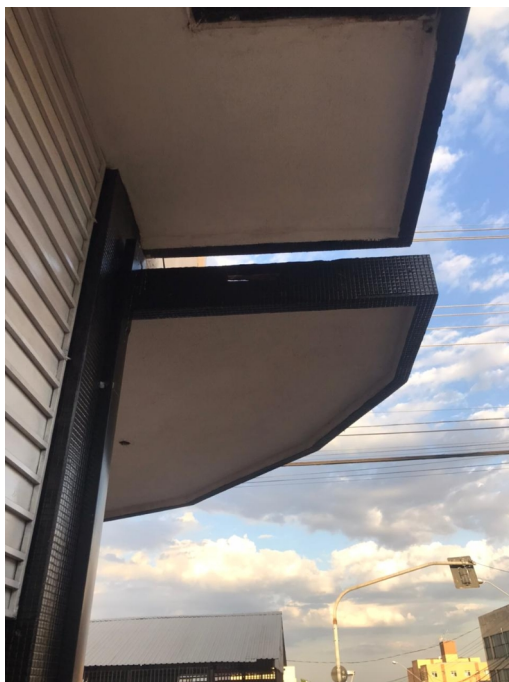
Registro fotográfico de 2021 – Detalhe da marquise no pavimento térreo (edifício 3).

O pavimento térreo, margeado por uma marquise de 1,50m de comprimento, corresponde à um conjunto de três Salões, com múltiplos acessos por portas em ferro rolantes, e uma Garagem.

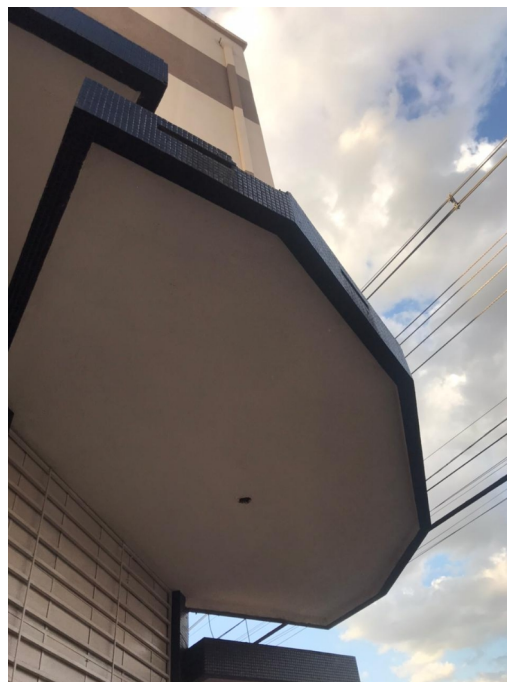
Registro fotográfico de 2021 – Detalhe da marquise no pavimento térreo (edifício 3).

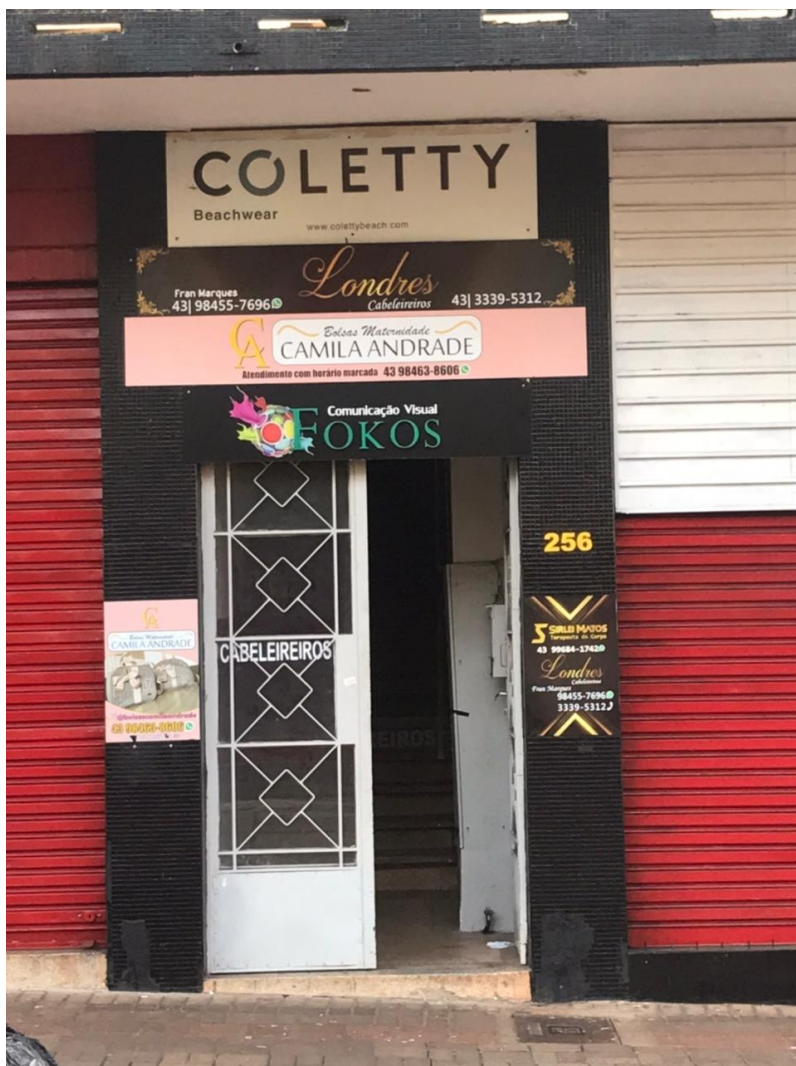
Registro fotográfico de 2021 - Porta de acesso – térreo – aos apartamentos no primeiro e segundo pavimento (edifício 3).

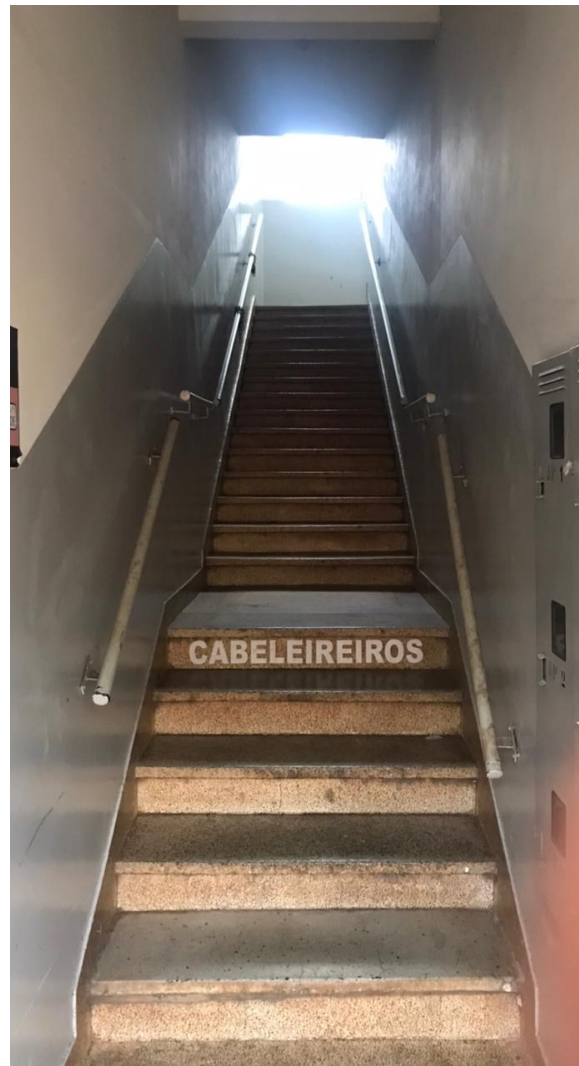
Registro fotográfico de 2021 – Escada de acesso ao primeiro e segundo pavimento (edifício 3).

A escada de dois lances que se inicia no pavimento térreo dá acesso a um segundo Hall (7,20m²) que permite entrada aos dois apartamentos existentes no pavimento. O apartamento padrão possui acesso por dois ambientes: a Copa-Cozinha retangular com 6,60 x 3,75m (24,75m²), imediatamente ao lado da escada; e a Sala com 4,50 x 5,025m (26,31m²), imediatamente à frente. Ambos ambientes dão acesso a um corredor de 5,35 x 1,00m para circulação interna da residência (5,35m²). Este, por sua vez, direciona a um Dormitório com 3,35 x 4m (13,40m²), locado ao lado da Sala; a um Escritório com 9,12m²; a uma instalação sanitária de 2,00 x 2,85m (5,70m²); e, a um segundo Dormitório menor (11,20m²) de 4,00 x 2,80m. Além disso, a Copa-Cozinha dá acesso único à uma área molhada, composta por uma Área de Serviço (7,88m²), uma instalação sanitária (1,875m²) e um Despejo (10,20m²).
