QUADRA 11 LOTE 6

INVENTÁRIO ARQUITETÔNICO

Plano Diretor de Patrimônio Histórico-Cultural

E227

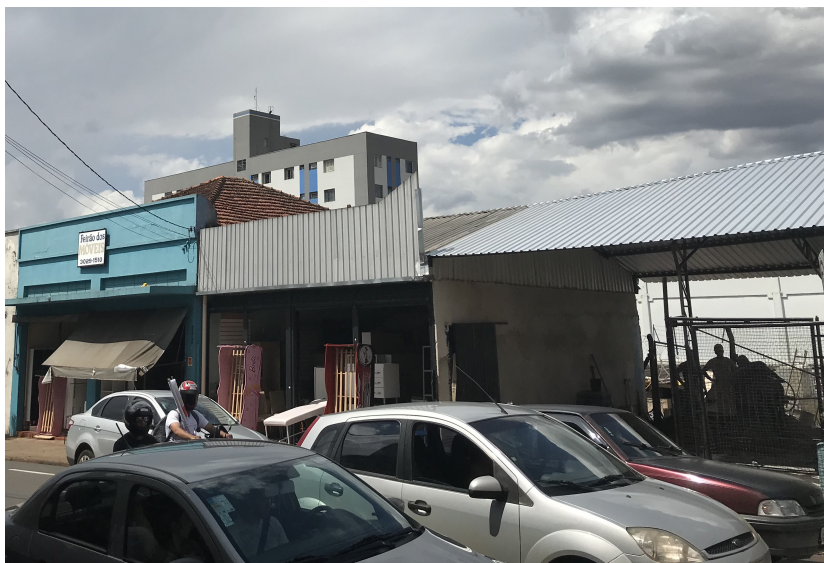
Registro fotográfico de 2019
Fonte: Rodrigues (2019) Acervo do projeto de pesquisa 10102/UEL.

O edifício se mantém até os dias atuais, e com base nas imagens recentes, confirma-se que a construção é fiel ao projeto de 1966, sofrendo poucas alterações através do tempo. O edifício atualmente é pintado de azul, possui toldos de lona cinza para proteção solar nas duas portas e abriga uma loja de móveis usados.

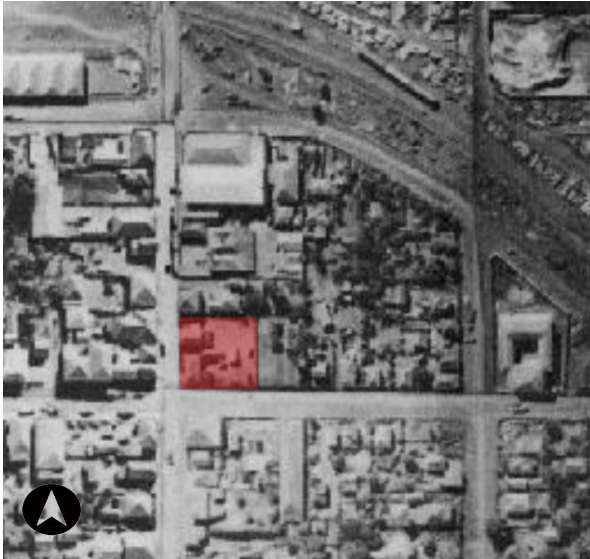
A aerofoto de 1949 mostra a presença de duas edificações neste lote, sendo uma na esquina (demolida) e outra na divisa com o lote 5. A edificação atual (azul) é de 1966, sendo a única que merece destaque. As demais estruturas são precárias e improvisadas, atribuindo aspecto desagradável à rua. Apesar de não ser pioneira, segue a tipologia construtiva que conforma a paisagem urbana histórica da via – rua comercial.

Aerofoto de 1949. Fonte: SIGLON
