### QUADRA 10 LOTE 3

# INVENTÁRIO ARQUITETÔNICO

Plano Diretor de Patrimônio Histórico-Cultural

E219

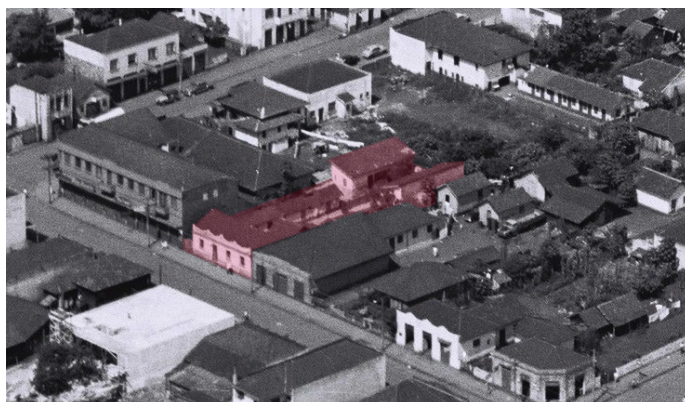
Registro fotográfico da década de 1950 (edificação demolida)  
Autor: Yutaka Yasunaka. Fonte: MHL / Acervo Foto Estrela (editado)

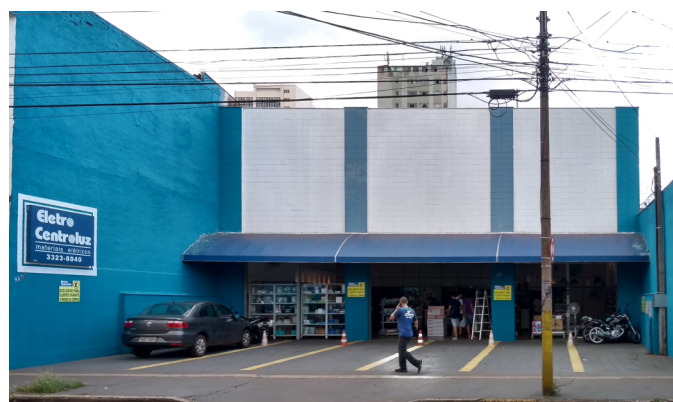
Registro fotográfico de 2018.  
Fonte: Acervo do Proj. Pesq. 10102/ UEL (Rodrigues, 2019)
