### QUADRA 22 LOTE 3 ANTIGO SALÃO COMERCIAL DO PIONEIRO JOÃO TANIK

# INVENTÁRIO ARQUITETÔNICO

## Plano Diretor de Patrimônio Histórico-Cultural

# E251

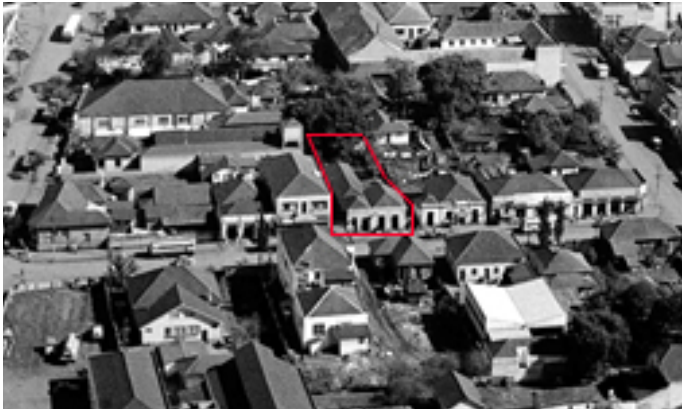
Registro fotográfico da década de 1950 (edificação demolida)  
Autor: Yutaka Yasunaka.  
Fonte: MHL / Acervo Foto Estrela (editado)

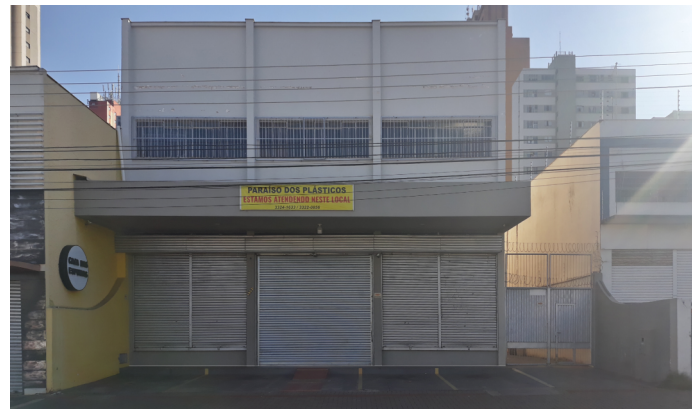
Registro fotográfico de 2020 - Autora: Nathália I. N. Shimizu  
Fonte: Acervo do Proj. Pesq. 10102/ UEL (Rodrigues, 2019)

A construção atual é a do projeto de 1983.

Organização e Programa: uma edificação de 2 pavimentos com 12m x 45m, cujo pavimento térreo é um grande salão comercial e o pavimento superior reservado para depósito e escritório. Aqui já destaca-se uma mudança no padrão de ocupação (e das construções mais contemporâneas) da Av. Duque de Caxias, em que o uso residencial não é mais um componente (anexo) ao programa comercial.

Componentes da Fachada: no pavimento inferior possui 3 grandes portas metálicas de aço (de enrolar), sendo a do meio utilizada como acesso, e as duas das laterais como vitrine; no pavimento superior possui três grandes aberturas, com esquadrias simples em ferro, e gradil de proteção. Outras características marcantes na fachada são os pilares, que se sobressaem ao plano das vedações (parede) e a marquise.

Implantação: A edificação toda está implantada junto ao limite sul do lote, deixando um afastamento lateral do limite norte de 3 m e um recuo frontal de 5 m, utilizado como estacionamento (padrão que difere da ocupação inicial).
