### QUADRA 45 LOTE 1

# INVENTÁRIO ARQUITETÔNICO

## Plano Diretor de Patrimônio Histórico-Cultural

# E274

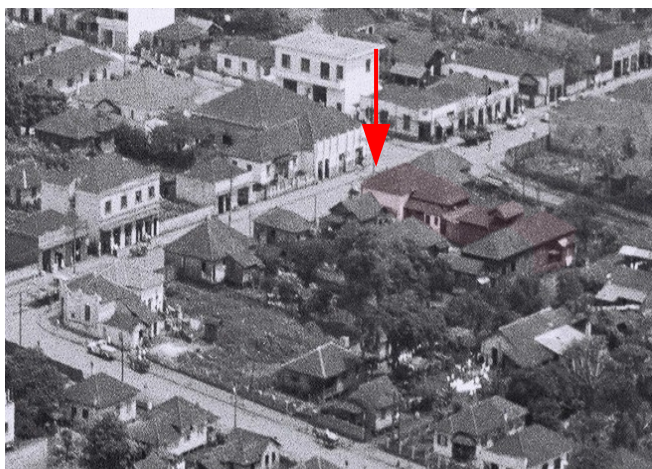
Registro fotográfico da década de 1950  
Autor: Yutaka Yasunaka. Fonte: MHL / Acervo Foto Estrela (editado)  
(Na indicação o edifício de madeira pioneiro, visível na aerofoto de 1949, e sem registro no SCI/PML).

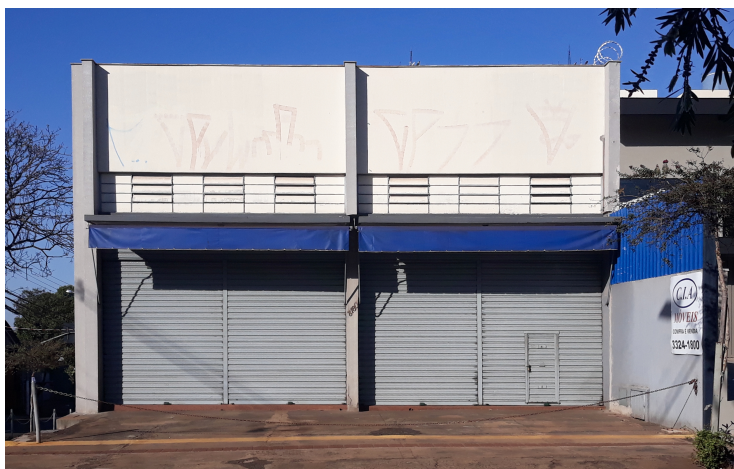
Registro fotográfico de 2019 Frente para Av. Duque de Caxias  
Fonte: Projeto de Pesquisa 10152/UEL. Rodrigues, 2019.  
Edificação de 1987.

O edifício permanece até os dias atuais, com características visuais do projeto de 1987, com algumas alterações significativas na fachada. Verifica-se na edificação atual marquise projetada na calçada, com janelas (pintadas) acima das duas aberturas. Também se observa adição de platibanda, ocultando o telhado em arco do projeto original. Ademais, houve a adição de toldos de lona nas duas portas para proteção solar. A edificação atualmente abriga uma loja de móveis usados.

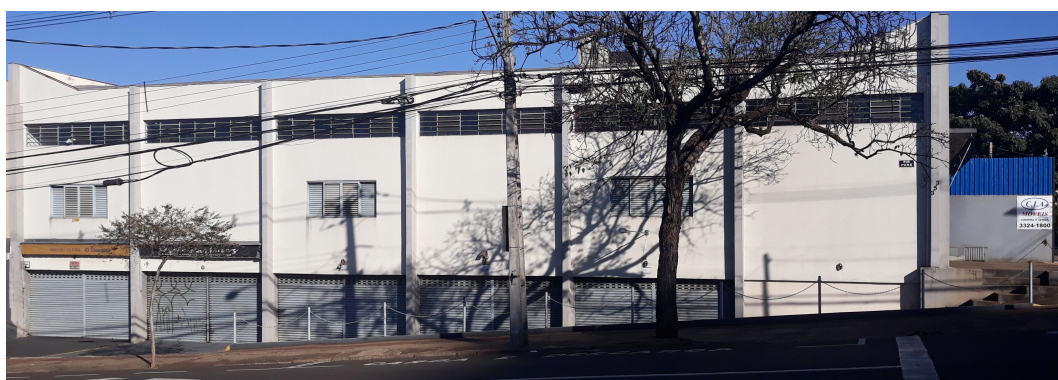
Registro fotográfico de 2019 Frente para Rua Pará.  
Fonte: Projeto de Pesquisa 10152/UEL. Rodrigues, 2019.

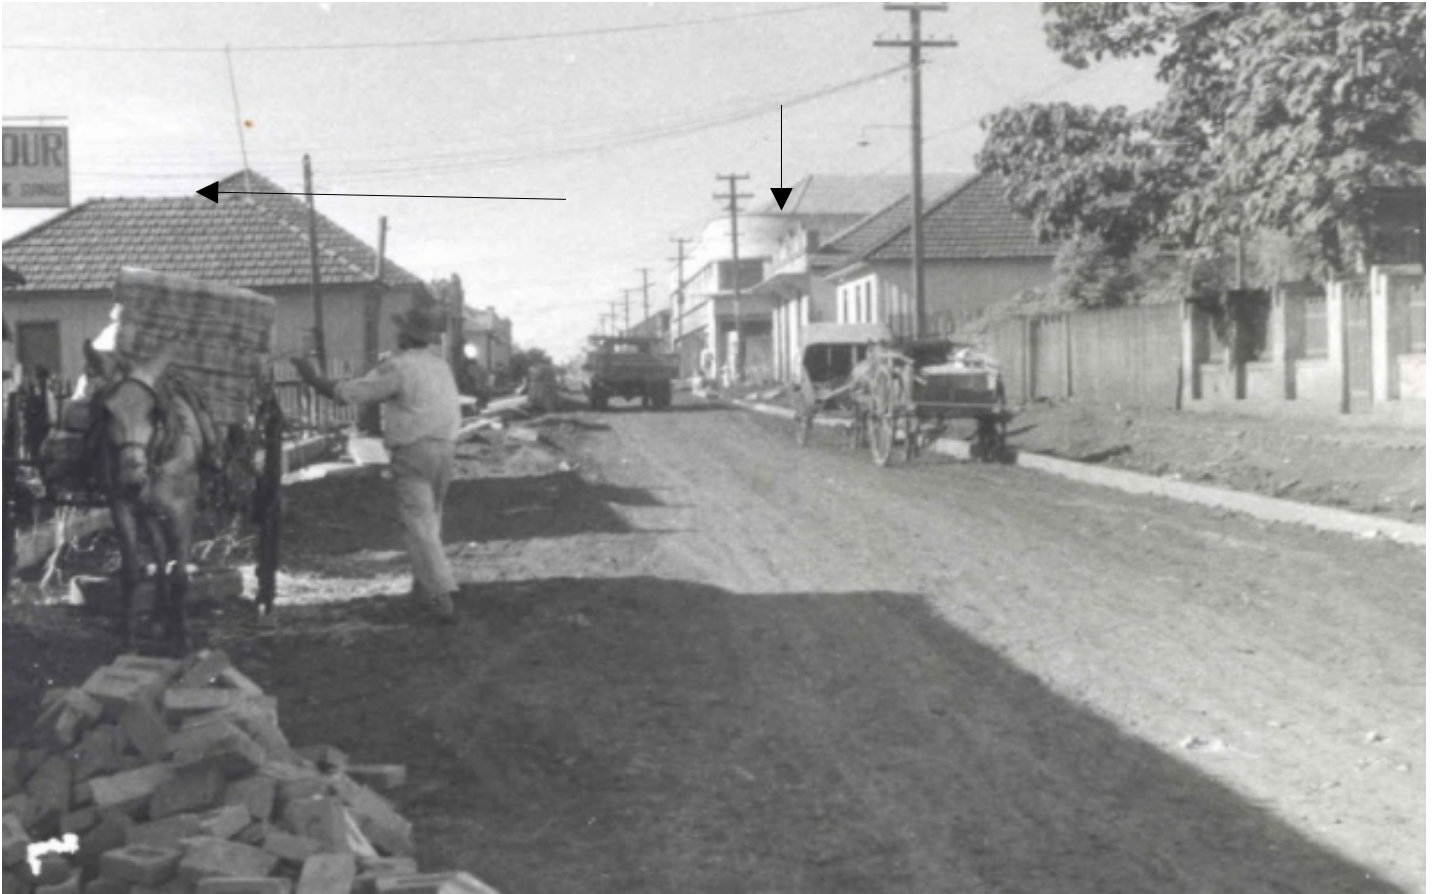
VISTA GERAL DA RUA DUQUE DE CAXIAS na altura da QUADRA 44/45 – (Entre as ruas Pará e Goiás) Registro Fotográfico - Década de 1950 - Rua Duque de Caxias entre Pará e Espírito Santo. Oswaldo Leite. Arquivo MHL.

**OBSERVAÇÃO:** Aspecto da Rua Duque de Caxias à época durante os trabalhos de pavimentação / No primeiro plano – Frigorífico Armour, registrado no Informador Comercial de 1955 como atividade histórica; ao lado Sapataria Mineira (LOTE 1 DESTA INVENTÁRIO); ao fundo se vê a esquina arredondada marcante do edifício do Franz Hotel (Hotel América).
