QUADRA 51 LOTE 5

INVENTÁRIO ARQUITETÔNICO

Plano Diretor de Patrimônio Histórico-Cultural

E288

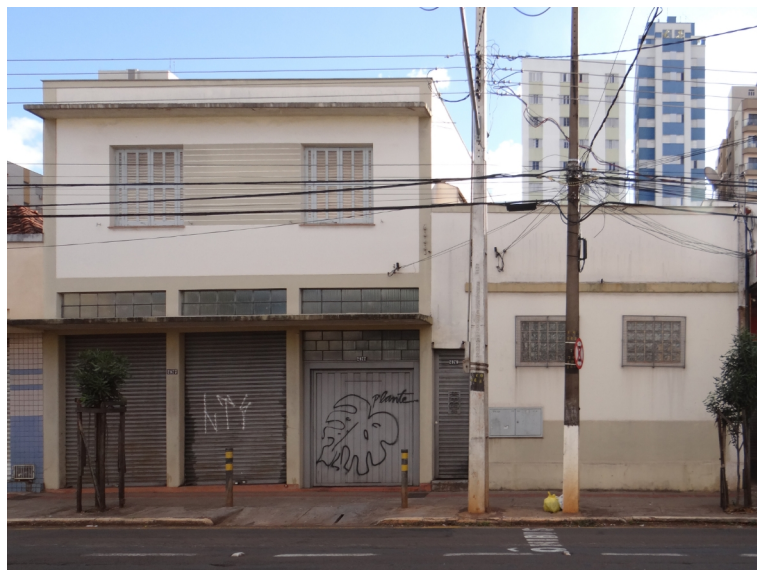
Registro fotográfico de 2019.
Fonte: Projeto de Pesquisa 10102, UEL. (Rodrigues, 2019)

Uso Atual / Uso Inicial Misto / Residencial	Alterações <input type="checkbox"/> Inalterada <input checked="" type="checkbox"/> Regular <input type="checkbox"/> Significativa
Estado de Conservação* <input checked="" type="checkbox"/> bom <input type="checkbox"/> regular <input type="checkbox"/> ruim	<input type="checkbox"/> Cobertura <input checked="" type="checkbox"/> Vedos <input type="checkbox"/> Detalhes <input type="checkbox"/> Estrutura <input type="checkbox"/> Fundação <input checked="" type="checkbox"/> Aspecto Geral
