QUADRA 60A LOTE 7

Endereço Av. Duque de Caxias, 2695	Quadra/Lote(s) Q60A/L7	Bairro/Distrito Centro
Morador: <input type="checkbox"/> Proprietário <input type="checkbox"/> Inquilino <input checked="" type="checkbox"/> Ambos	Tel. Contato -	Data de Construção 1949
Loja de móveis (sem nome)

INVENTÁRIO ARQUITETÔNICO

Plano Diretor de Patrimônio Histórico-Cultural

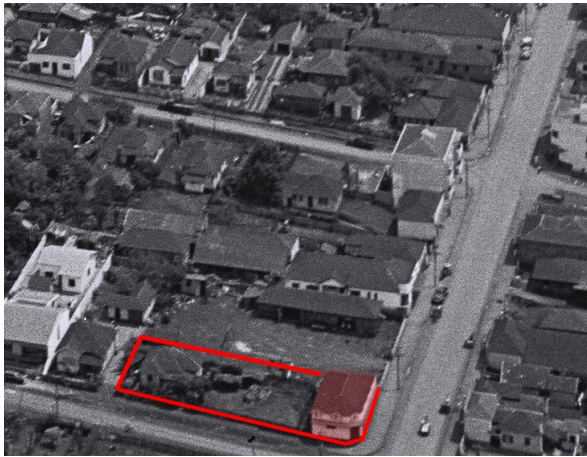
Registro fotográfico da década de 1950
Autor: Yutaka Yasunaka. Fonte: MHL / Acervo Foto Estrela (editado)

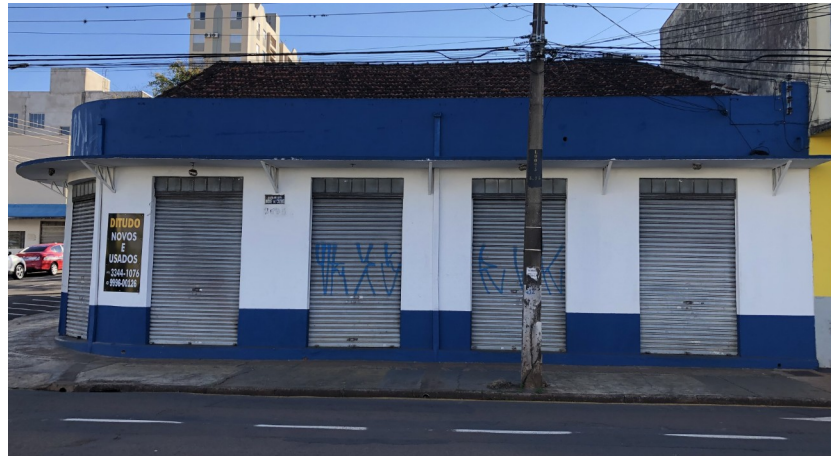
Registro fotográfico de 2020
Fonte: Projeto de Pesquisas 10152 / UEL; RODRIGUES, 2019.

Uso Atual / Uso Inicial Comercial/ Salão comercial (Bar Nabori Tanaka) - 1955	Alterações <input checked="" type="checkbox"/> Inalterada <input type="checkbox"/> Regular <input type="checkbox"/> Significativa
Estado de Conservação <input checked="" type="checkbox"/> bom <input type="checkbox"/> regular <input type="checkbox"/> ruim	<input type="checkbox"/> Cobertura <input type="checkbox"/> Estrutura <input checked="" type="checkbox"/> Vedos <input type="checkbox"/> Fundação <input checked="" type="checkbox"/> Detalhes <input checked="" type="checkbox"/> Aspecto Geral
