RESIDÊNCIA DE MADEIRA

Rua Marauas, 18

INVENTÁRIO ARQUITETÔNICO

Plano Diretor de Patrimônio Histórico-Cultural

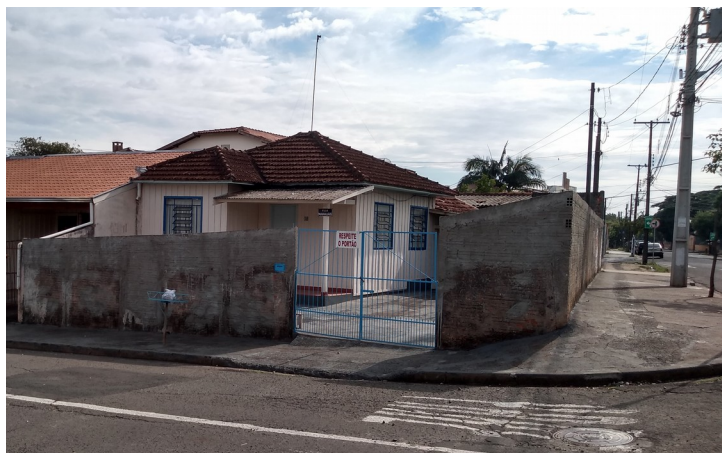
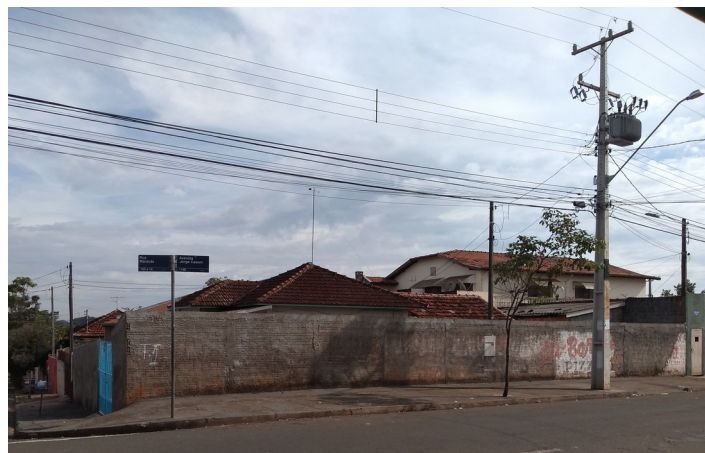
Imagens atuais, 2019

A obra é composta por estrutura e vedação em madeira, sendo que as superfícies verticais apresentam um conjunto tábuas mata-junta, de coloração clara externamente. Sua volumetria envolve a aglutinação e adição de telhados, resultando em uma forma com dez águas. As telhas da cobertura são cerâmicas de tipologia francesa, porém, na varanda frontal, a cobertura é feita com telhas de fibrocimento. A casa encontra-se elevada do solo, em cima de uma base de alvenaria, e sua fachada noroeste está na divisa com o muro vizinho, revelando a ausência de aberturas nesta face.
