### QUADRA 22 LOTE 6 ANTIGOS SALÕES COMERCIAIS DE PASCHOAL SORACE

# INVENTÁRIO ARQUITETÔNICO

Plano Diretor de Patrimônio Histórico-Cultural

E33

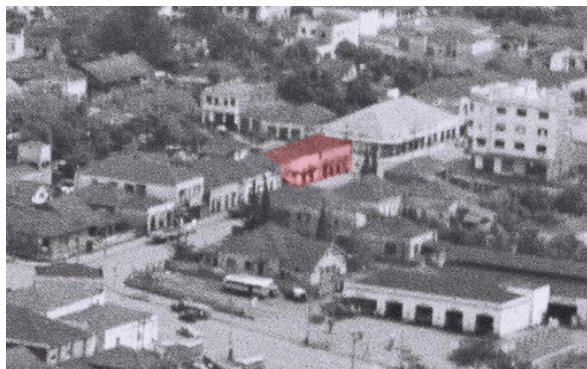
Registro fotográfico da década de 1950  
Autor: Yutaka Yasunaka.  
Fonte: MHL / Acervo Foto Estrela (editado)

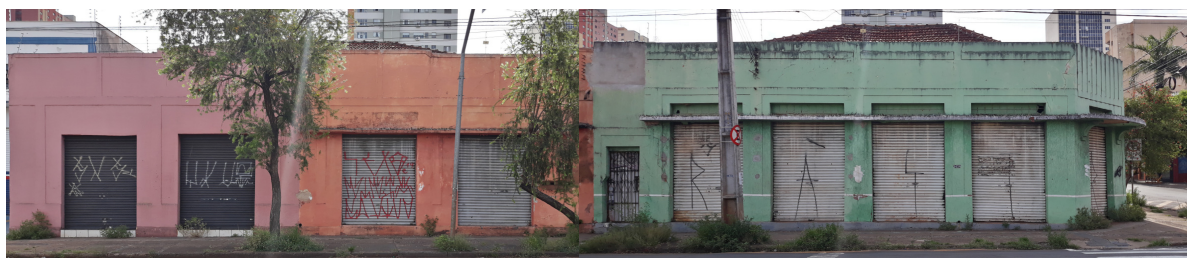
Registro fotográfico de 2019, frente para Avenida Duque de Caxias / À Esquerda o lote 5 e à direita o lote 6 (esquina).  
Autora: Nathália I. N. Shimizu Fonte: Acervo do Proj. Pesq. 10102/ UEL (Rodrigues, 2019)

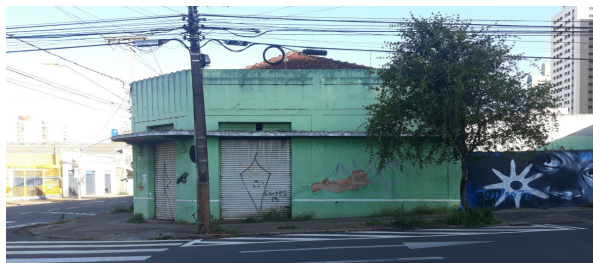
Registro fotográfico de 2020, lote 6, frente para Rua Santa Catarina  
Autora: Nathália I. N. Shimizu.  
Fonte: Acervo do Proj. Pesq. 10102/ UEL (Rodrigues, 2019)

No lote 6 atualmente consta a edificação de 1942, um térreo comercial de 15 m x 9,60 m, implantada na esquina junto ao alinhamento predial e com um pequeno afastamento lateral, com a face maior de frente para a Avenida Duque de Caxias e a menor de frente para a Rua Santa Catarina. Inicialmente foi constituída com a função de um salão comercial de 7,5 m de largura e uma oficina de 5,35 m de largura com dois pequenos banheiros anexos. Sua fachada possui 1 pequeno portão de acesso ao afastamento lateral e 4 portas de frente para a Avenida Duque de Caxias, 1 porta na esquina, em diagonal, e 1 porta de frente para a Rua Santa Catarina; uma marquise e frisos que remetem ao estilo art-deco.

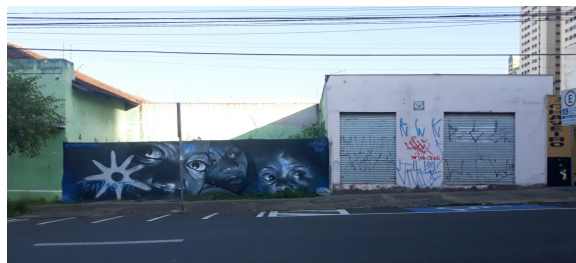
Registro fotográfico de 2020, lote 6, frente para Rua Santa Catarina  
Autora: Nathália I. N. Shimizu.  
Fonte: Acervo do Proj. Pesq. 10102/ UEL (Rodrigues, 2019)

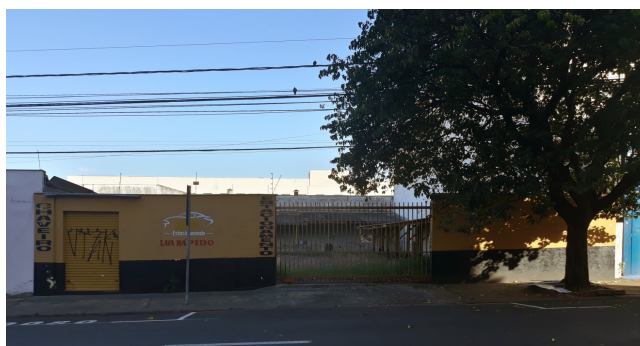
Registro fotográfico de 2020, lote 6, frente para Rua Santa Catarina  
Autora: Nathália I. N. Shimizu.  
Fonte: Acervo do Proj. Pesq. 10102/ UEL (Rodrigues, 2019)

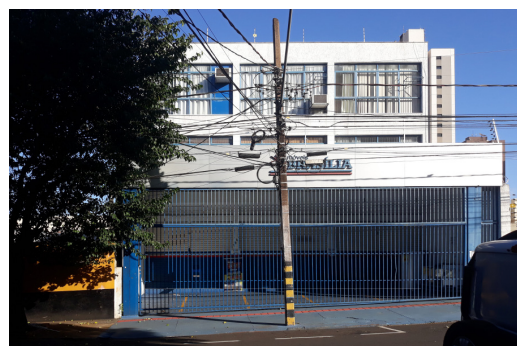
Registro fotográfico de 2020, lote 6A, frente para Rua Santa Catarina  
Autora: Nathália I. N. Shimizu.  
Fonte: Acervo do Proj. Pesq. 10102/ UEL (Rodrigues, 2019)

Para a descrição da edificação do lote 6A, verificar ficha do lote 4 da mesma quadra.

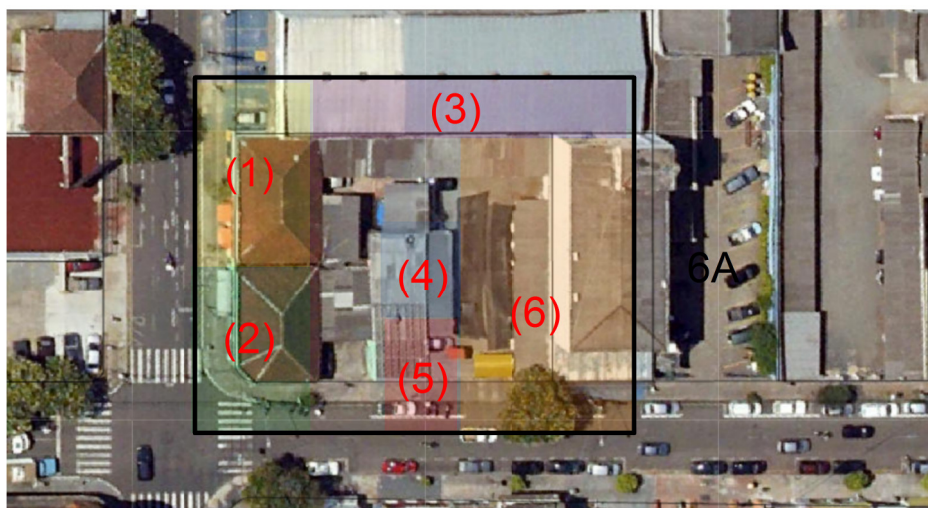
Implantação atual na ortofoto de 2011. Fonte: SIGLON. (editado)

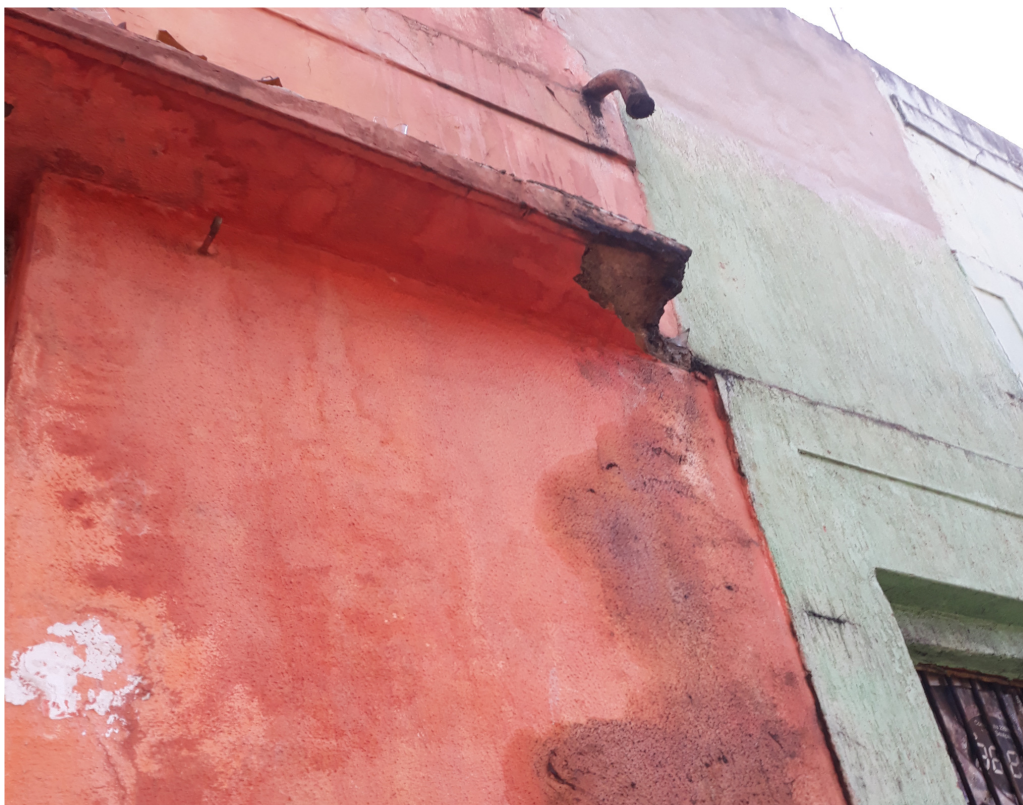
Registro fotográfico de 2019, Deterioração da pintura e da marquise  
Autora: Nathália I. N. Shimizu Fonte: Rodrigues, 2019

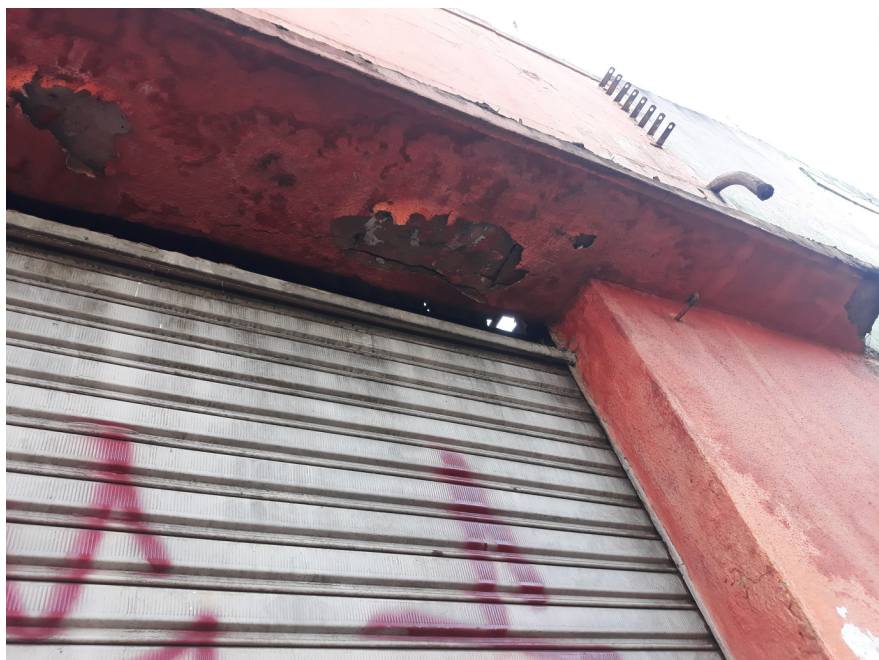
Registro fotográfico de 2020. Deterioração da marquise, do forro e do telhado.  
Deterioração da pintura e partes metálicas  
Autora: Nathália I. N. Shimizu.  
Fonte: Rodrigues, 2019

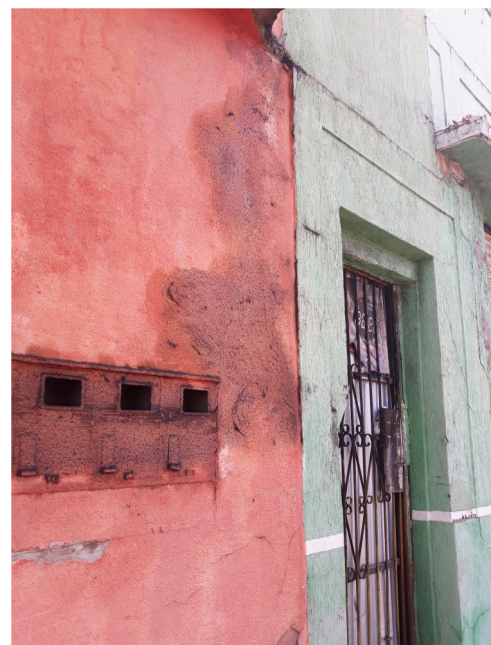
Registro fotográfico de 2019, Deterioração da pintura e partes metálicas  
Autora: Nathália I. N. Shimizu.  
Fonte: Rodrigues, 2019

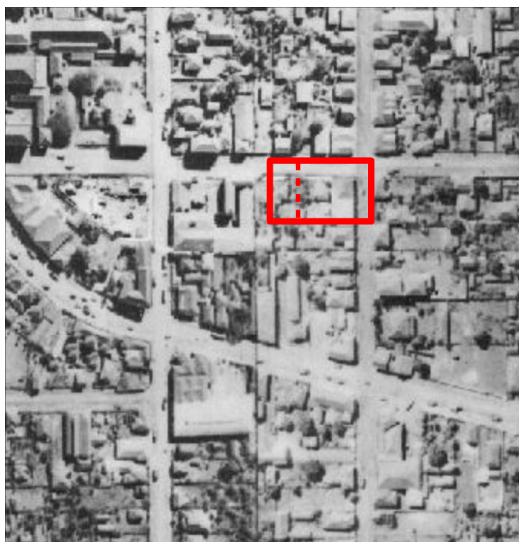
Aerofoto de 1949. Fonte: SIGLON.
