RESIDÊNCIA DE MADEIRA RUA GUARANIS, 885 QUADRA 26 LOTE 4

IDENTIFICAÇÃO

ESTADO DE CONSERVAÇÃO

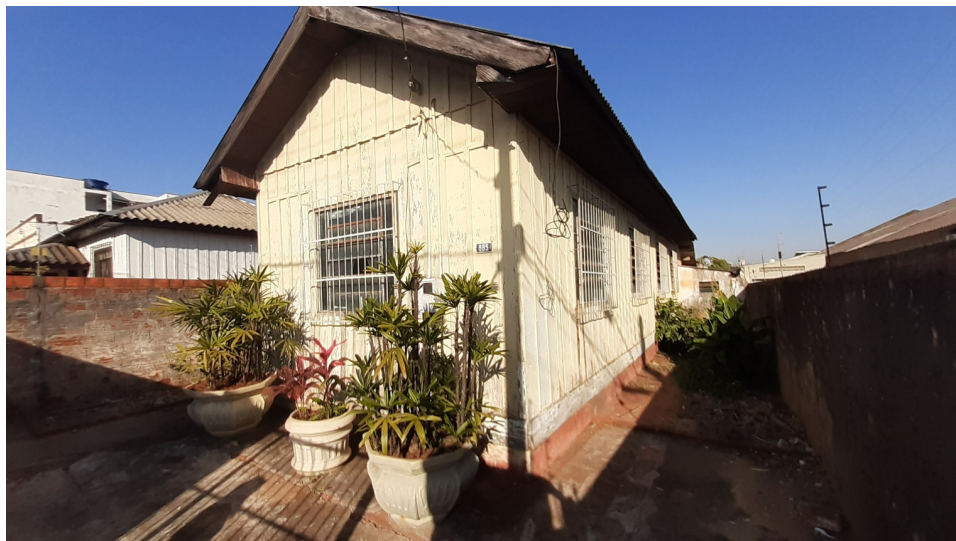
Imagem: 2022

A residência é composta por estrutura e vedação em madeira e uma ampliação em alvenaria aos fundos, com banheiro e uma área de serviço. Seu telhado possui duas águas e foi alterado para telhas de fibrocimento, modificando sua característica original. Da mesma maneira, na fachada há detalhes que mostram que houve uma movimentação na posição das esquadrias: a retirada duas portas de entrada e colocação de uma janela centralizada.

Atualmente, a entrada da moradia se dá pelos fundos, onde há banheiros, uma cozinha e uma lavanderia. Identifica-se também que a edificação não contém nenhuma ornamentação em sua fachada e a casa se encontra elevada do solo em cima da viga baldrame, protegendo contra a umidade do solo.
