QUADRA 60A LOTE 02 – PRÉDIO DO SENHOR FRANCISCO AMÉRICO

INVENTÁRIO ARQUITETÔNICO

Plano Diretor de Patrimônio Histórico-Cultural

E298

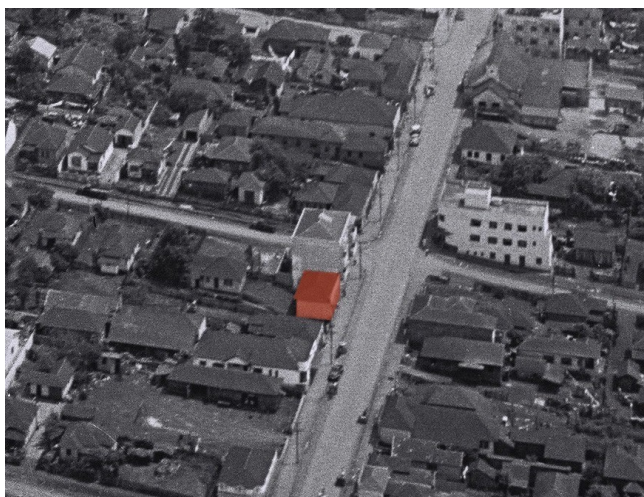
Registro fotográfico da década de 1950.
Autor: Yutaka Yasunaka. Fonte: MHL /
Acervo Foto Estrela (editado).

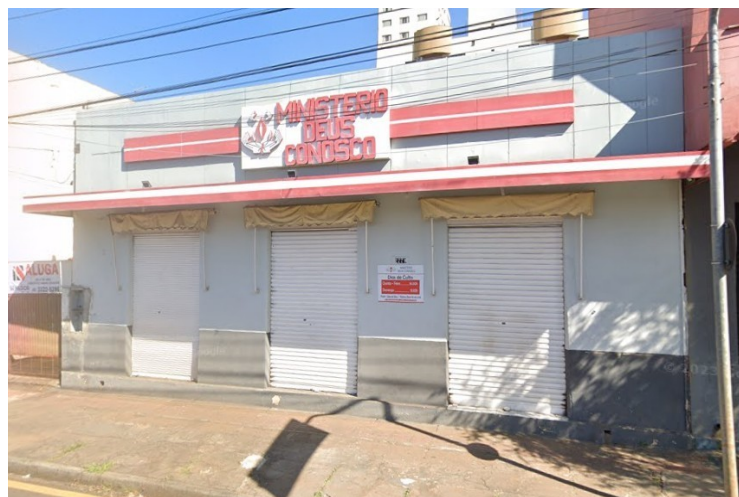
Fachada atualmente, 2023
Fonte: Google Maps.
<https://goo.gl/maps/4ABxmLVd7zxbUHMCA>

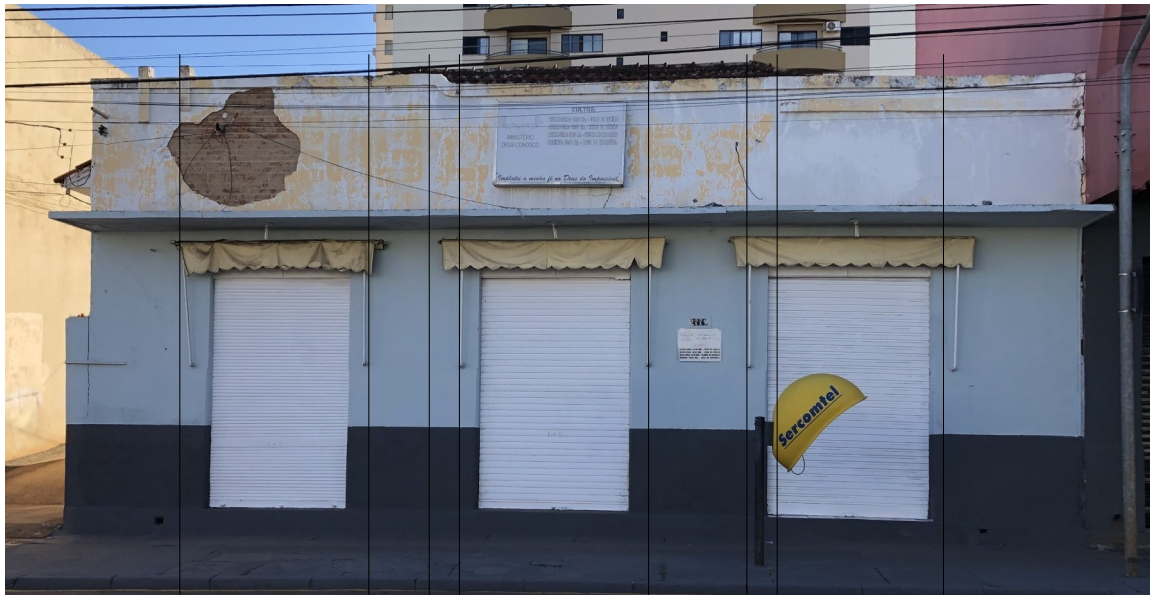
Fachada, 1950 (existente).

Registro fotográfico de 2020.

Permanência de elementos que definem o caráter histórico do edifício de 1950: destaca-se permanência do volume principal / ritmo marcado pelas aberturas frontais no alinhamento da calçada / frisos na platibanda / fechamento em portas de aço (rolante).

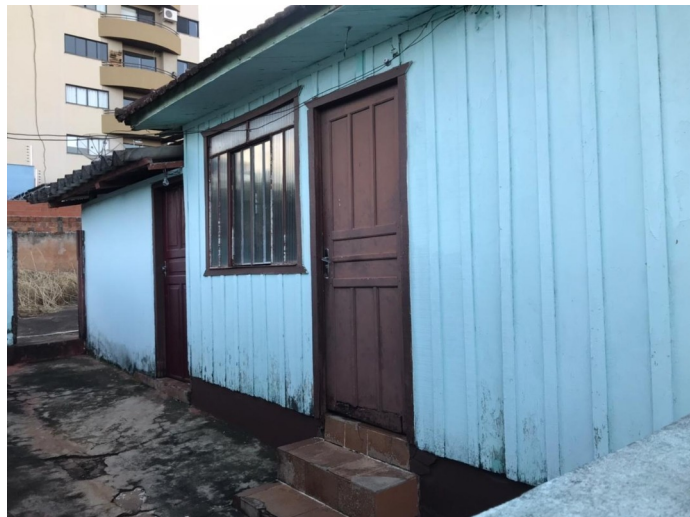
Registro fotográfico de 2021 – residência (1949). Fonte: Rodrigues, 2021. Acervo do Projeto de Pesquisa 10102/UEL.

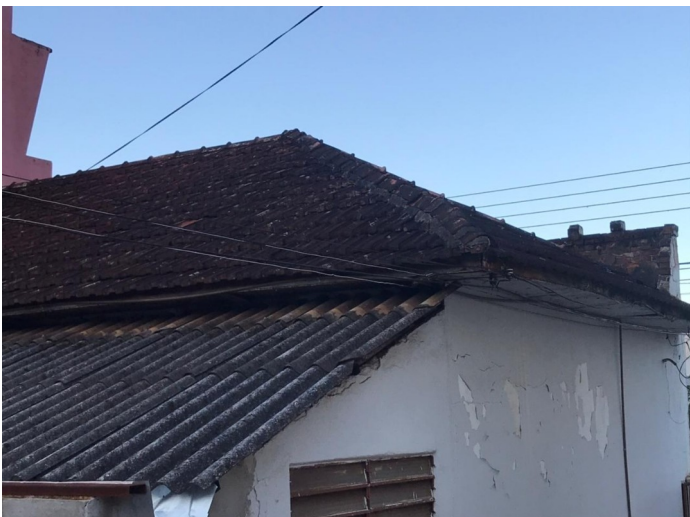
Registro fotográfico de 2021 – coberturas salão comercial e aumento (1950 e 86). Fonte: Rodrigues, 2021. Acervo do Projeto de Pesquisa 10102/UEL.

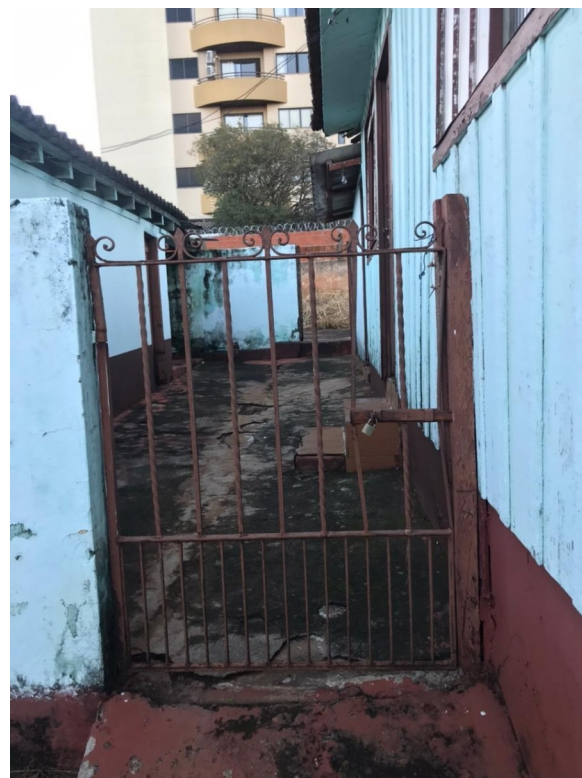
Registro fotográfico de 2021 – acesso residência (1949). Fonte: Rodrigues, 2021. Acervo do Projeto de Pesquisa 10102/UEL.
