Quadra 61 Lote 6 – Edificação do pioneiro Sr. Pedro Navarro

INVENTÁRIO ARQUITETÔNICO

Plano Diretor de Patrimônio Histórico-Cultural

E309

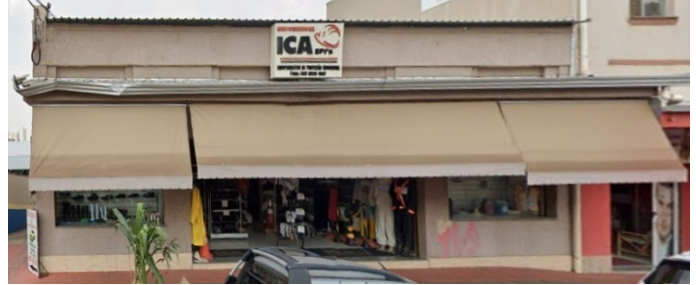
Registro fotográfico de 2019.
Fonte: Google Street View. <https://goo.gl/maps/RwRNNrTB1xDiKnog9>

Na contemporaneidade, o edifício sofreu alterações significativas, das quais citam-se: alteração de cor; incorporação de um toldo que se prolonga na fachada; aumento da platibanda; substituição da cobertura por uma estrutura possivelmente metálica, como é possível observar no registro fotográfico de 2019 (STREET VIEW), e na Ortofoto de 2011 (SIGLON). Além disso, observa-se alteração das portas de acesso, das quais duas foram acrescentadas um peitoril a fim de transformá-las em janelas.

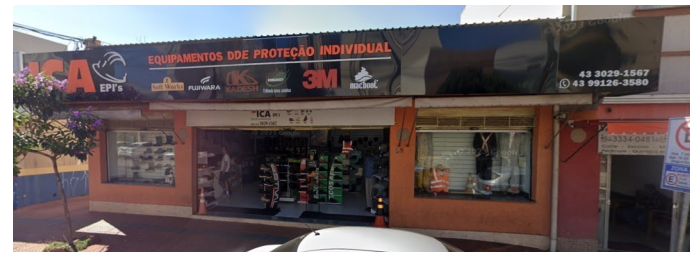
Fachada atualmente, 2023
Fonte: Google Maps. <https://goo.gl/maps/3xfjtsf5xzYn1wUt6>
