QUADRA 51 LOTE 7

Projeto de Pesquisa 10102/ UEL 2016- 2019. Projeto PROMIC 2020

INVENTÁRIO ARQUITETÔNICO

Plano Diretor de Patrimônio Histórico-Cultural

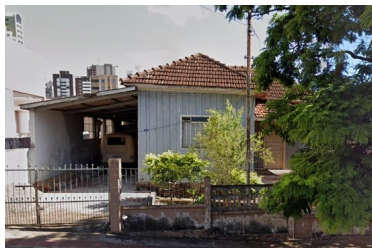
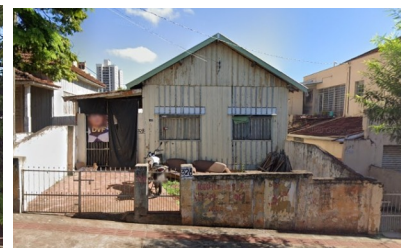
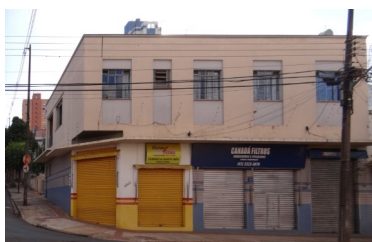
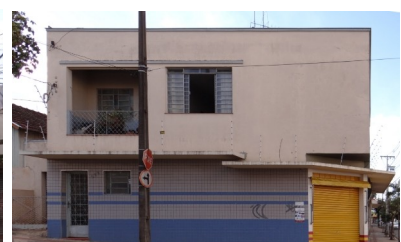
Registro fotográfico de 2017.
Fonte: "Aervo do Projeto de pesquisa 10102 / UEL (Rodrigues , 2019)
Street View.
<https://goo.gl/maps/XUmLgphn6c5hTypT9>
<https://goo.gl/maps/imf432si8BHaNsdZ7>

Na contemporaneidade o edifício sofreu poucas alterações, das quais citam-se: substituição das esquadrias (portas e janelas) originais, alteração de cor e desgaste dos materiais da fachada.

Atualmente, o edifício sofreu alterações significativas, das quais citam-se: modificações nas aberturas e acessos da fachada principal; alteração de uso para uma residência e, por conseguinte, uma possível repartição dos ambientes internos para adaptação funcional.

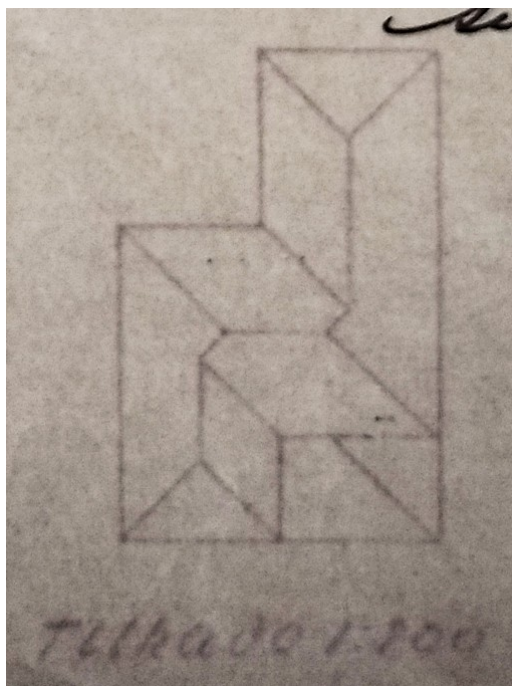
Planta de Cobertura, 1940 (existente)

A cobertura corresponde a uma estrutura tradicional, em madeira, com telhas cerâmicas, dividida em duas partes, sendo uma delas para a Varanda frontal, e a outra para o restante da edificação.
