# INVENTÁRIO ARQUITETÔNICO

Plano Diretor de Patrimônio Histórico-Cultural

# E276

## QUADRA 45 LOTE 3 - SALÃO COMERCIAL DO PIONEIRO ITIRO UEDA - DEMOLIDO

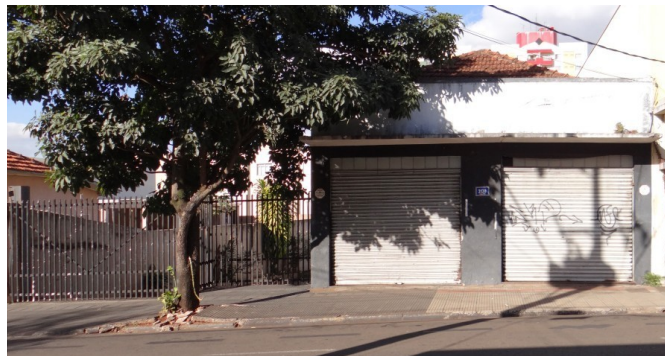
Registro fotográfico de 2019. Fonte: Acervo do Proj. Pesq. 10102/ UEL (Rodrigues, 2019)

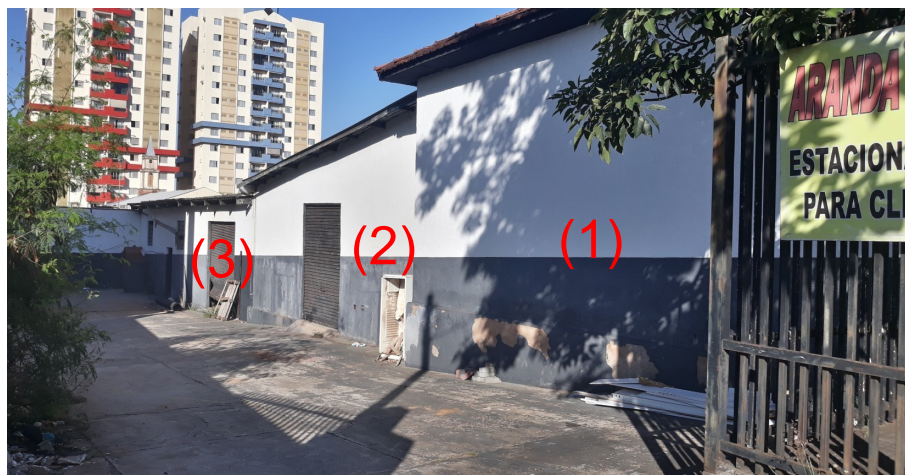
Registro fotográfico de 2020, lateral das edificações existentes. Mostra as edificações construídas em 1960, 1979 e ao fundo uma sem projeto identificado. Autora: Nathália I. N. Shimizu Fonte: Acervo do Proj. Pesq. 10102/ UEL (Rodrigues, 2019)

A edificação atual é constituída pelos projetos de 1960 e 1979 e outra ampliação de projeto não identificado no Cadastro Imobiliário. A edificação de 1960 (1) é implantada no alinhamento predial, de acordo com a tipologia construtiva salão comercial. Apresenta externamente 6,65 m x 10 m, e internamente 2 salões de 3,50 m x 8,35 m interno com 1 porta cada e banheiro ao fundo, marquise se projetando na calçada e com platibanda. O projeto de 1979 (2) é aumento em tijolos colado ao salão (1) e no limite sul do lote, de dimensão externa 7 m x 10,25 m e interna de 6,30 m x 9,95 m. Apresenta em sua planta dimensões do salão (1) diferentes (em 15 cm) do projeto de 1960, constando em um salão de 3,65 m com banheiro, bem como o outro sem W.C. e 3,50 m. Como também a fachada mantém a de 1960 só apresenta tamanho maior entre as portas e a proporção do terreno é o mesmo do projeto anterior, ainda com a faixa de alargamento da via. Por fim, o projeto está bem conservado, mantendo a fachada como no projeto original e permanece às duas portas como a marquise. O segundo aumento (3) não consta dados disponíveis, devido a isso não foi documentado.
