QUADRA 60B LOTE 04 - DEMOLIDO

IDENTIFICAÇÃO

INVENTÁRIO ARQUITETÔNICO

Plano Diretor de Patrimônio Histórico-Cultural

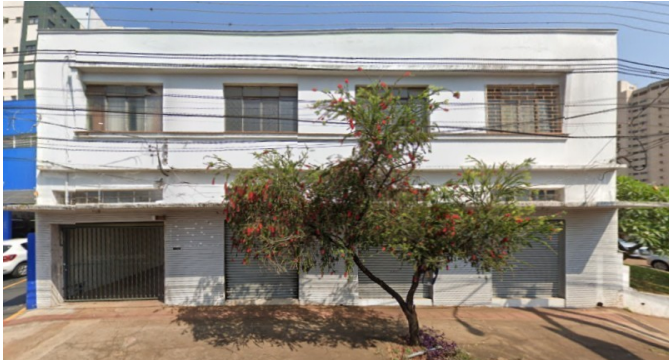
Registro fotográfico de 2018.
Fonte: Projeto de Pesquisa 10102/UEL. RODRIGUES, 2019.

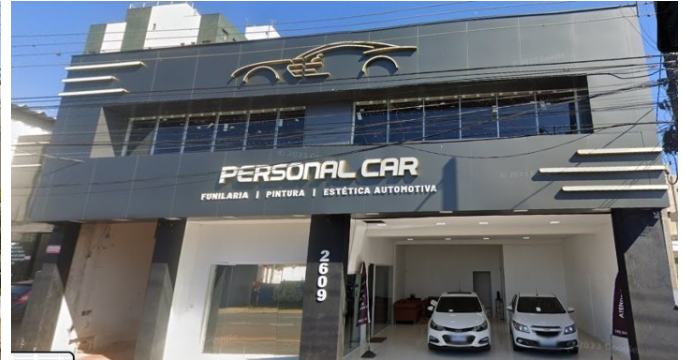
O edifício foi demolido e atualmente se encontra uma funilaria no local – 2023
Fonte: Google Maps. <https://goo.gl/maps/HvUpbaf3ub1ahCfM6>
