INVENTÁRIO ARQUITETÔNICO

Plano Diretor de Patrimônio Histórico-Cultural

E185 | 2023

ESCOLA MUNICIPAL PADRE ANCHIETA / ESCOLA ALEMÃ / ESCOLA DO HEIMTAL

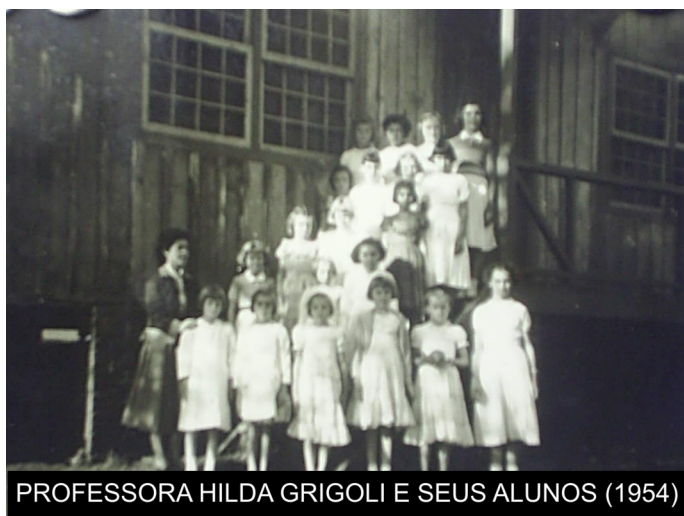
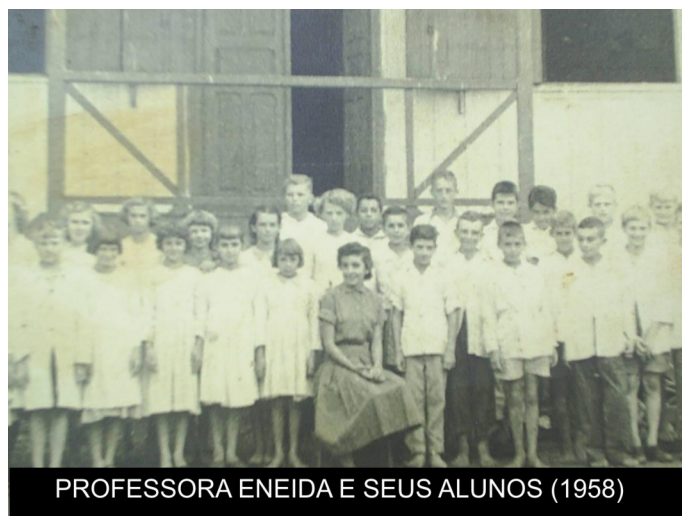
Não é possível afirmar a datação exata dessas modificações, que podem ser datadas aproximadamente a partir das fotos existentes da Escola Municipal Padre Anchieta. Nas duas primeiras imagens do final da década de 1950, é possível perceber que a escada e o “porão” ainda não haviam sofrido alterações, apenas as janelas de guilhotina, apresentavam agora portas de abrir de madeira.

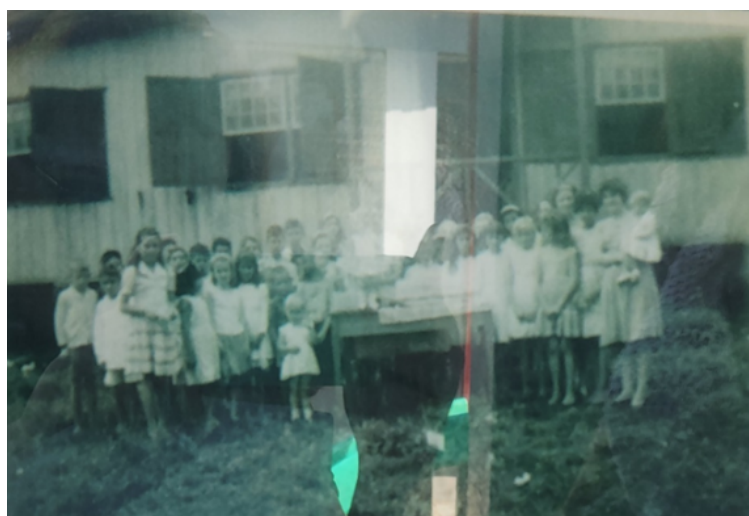
Imagem década de 1960.

Na década de 1960, a imagem do primeiro aniversário de Sandra Meire Strass, que, segundo o Sr. Milton teria sido em 1963 (SILVA, 2023), mostra que o porão e a escada continuam sem alterações, e é possível observar melhor as folhas de abrir que foram acrescentadas nas janelas de guilhotina.
