### EDIFÍCIO SANTA MÔNICA

# INVENTÁRIO ARQUITETÔNICO

Plano Diretor de Patrimônio Histórico-Cultural

## E116

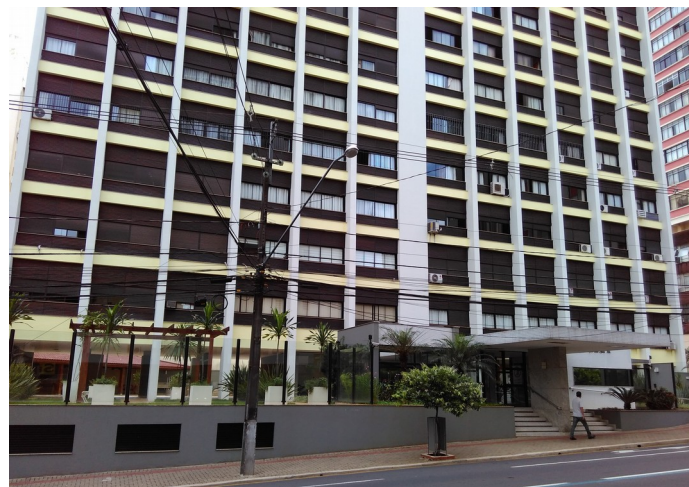
Entrada Principal, 2018.

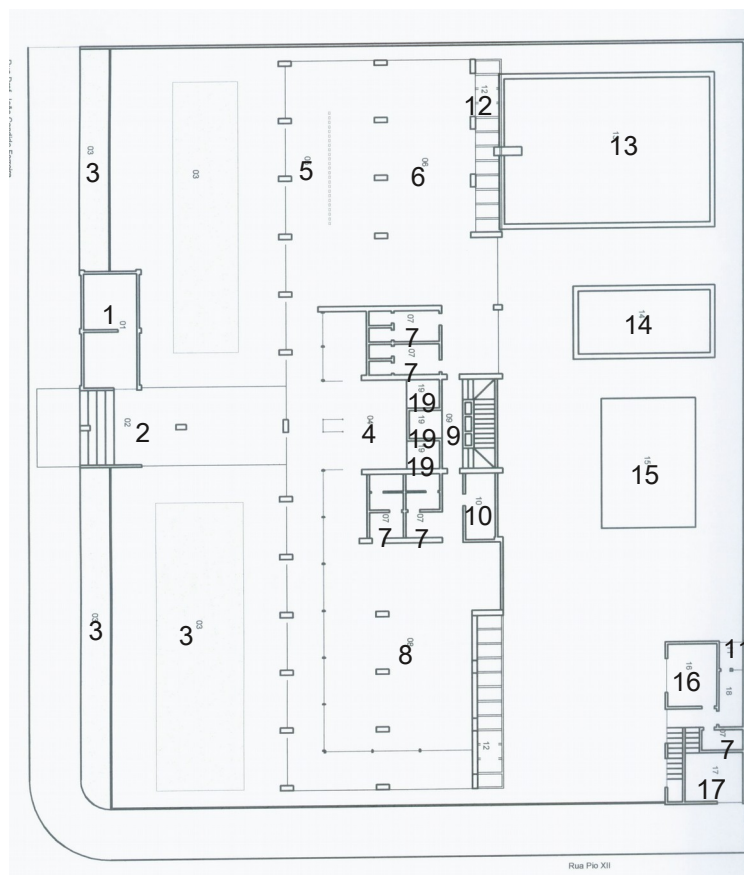
PLANTA PAVIMENTO TÉRREO

- 1- PORTARIA
- 2- ENTRADA SOCIAL
- 3- JARDIM
- 4- HALL SOCIAL
- 5- TERRAÇO
- 6- JOGOS
- 7- BANHEIRO
- 8- SALÃO DE FESTAS
- 9- HALL DE SERVIÇO
- 10- BUFFET
- 11- ÁREA DE SERVIÇO
- 12- PÉRGULA
- 13- PISCINA
- 14- PISCINA INFANTIL
- 15- PLAY GROUND
- 16- DORMITÓRIO
- 17- SALA
- 18- COZINHA
- 19- ELEVADOR

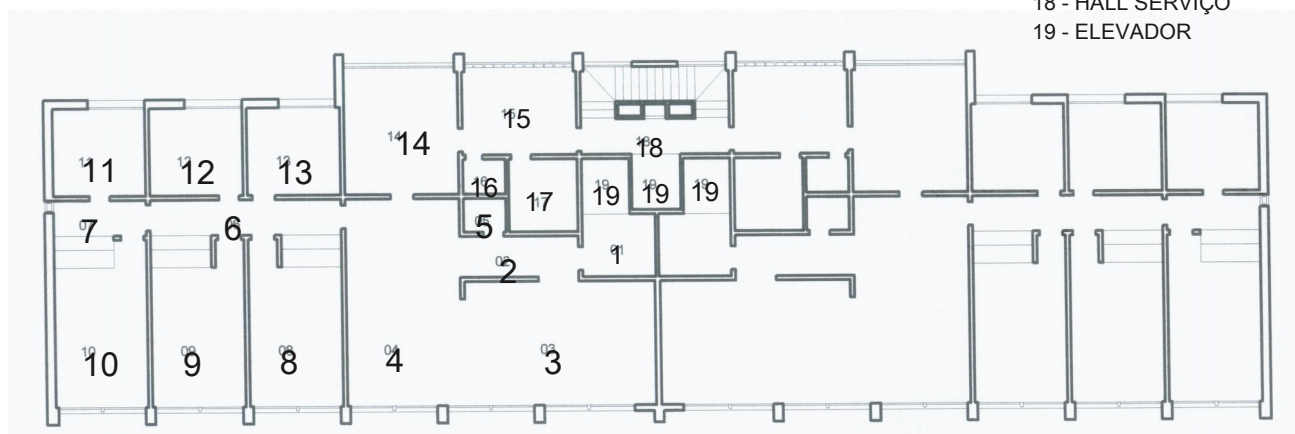
PLANTA PAVIMENTO TIPO

- 1- HALL SOCIAL
- 2- ENTRADA
- 3- LIVING-ROOM
- 4- SALA DE JANTAR
- 5- LAVABO
- 6- CIRCULAÇÃO
- 7- CLOSET
- 8- DORMITÓRIO
- 9- DORMITÓRIO
- 10- DORMITÓRIO
- 11- BWC
- 12- BWC
- 13- HOSPEDES
- 14- COPA COZINHA
- 15- ÁREA DE SERVIÇO
- 16- WC EMPREGADA
- 17- QUARTO EMPREGADA
- 18- HALL SERVIÇO
- 19- ELEVADOR

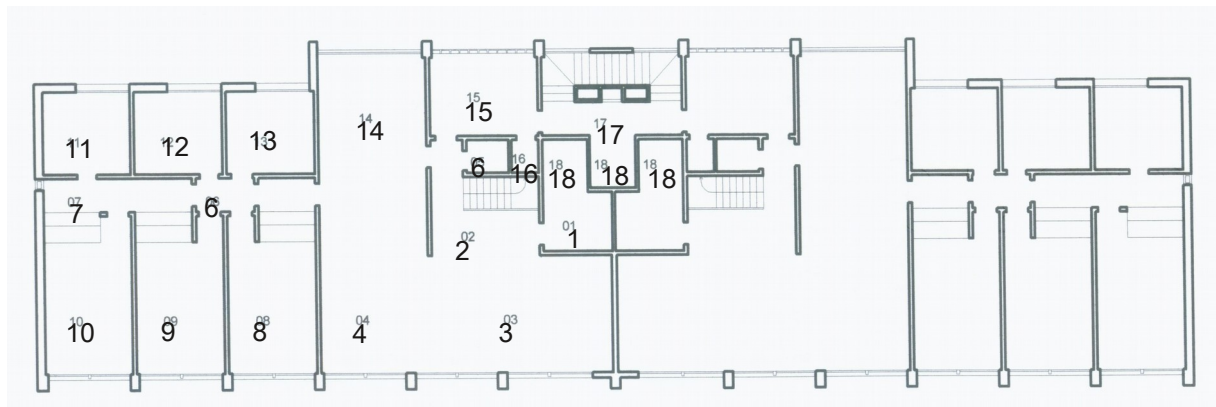
PLANTA 16º PAVIMENTO

- 1- HALL SOCIAL
- 2 -ENTRADA
- 3 - LIVING-ROOM
- 4 - SALA DE JANTAR
- 5 - LAVABO
- 6 - CIRCULAÇÃO
- 7 - CLOSET
- 8 - DORMITÓRIO
- 9 - DORMITÓRIO
- 10 - DORMITÓRIO
- 11- BWC
- 12 - BWC
- 13 - HOSPEDES
- 14 - COPA
- 15 - COZINHA
- 16 - DEPÓSITO
- 17 - HALL DE SERVIÇO
- 18 - ELEVADOR

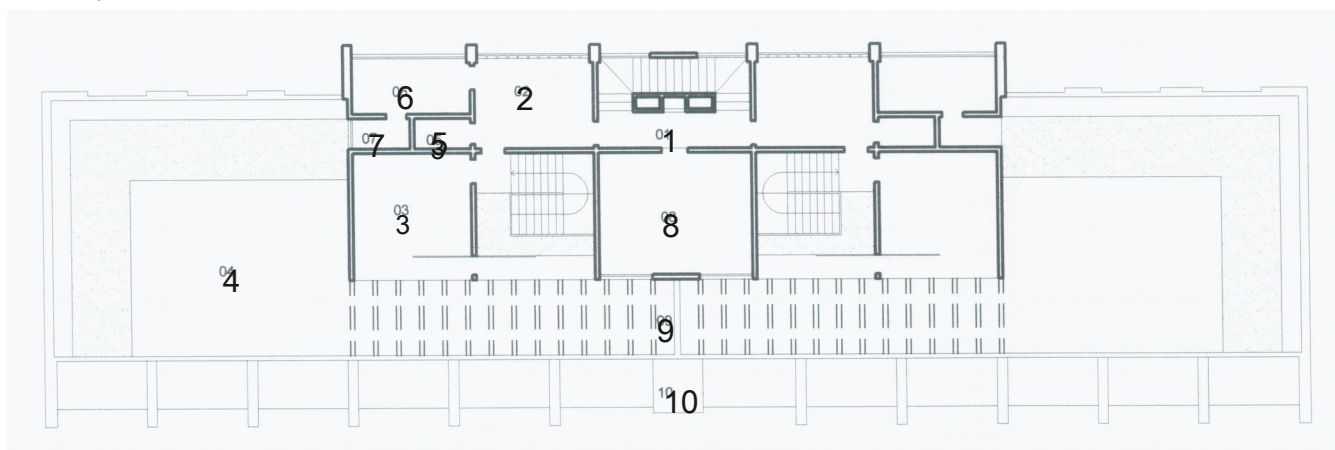
PLANTA TERRAÇO

- 1- HALL
- 2 -ÁREA DE SERVIÇO
- 3 -RECREIO
- 4 - TERRAÇO
- 5 - WC EMPREGADA
- 6 - QUARTO EMPREGADA
- 7 - LAVATÓRIO
- 8 - CASA DE MÁQUINAS
- 9 - PERGOLADO
- 10 - PLATIBANDA
