QUADRA 44 LOTE 5 - Sobrado comercial de Tetuo Sumizano

INVENTÁRIO ARQUITETÔNICO

Plano Diretor de Patrimônio Histórico-Cultural

E271

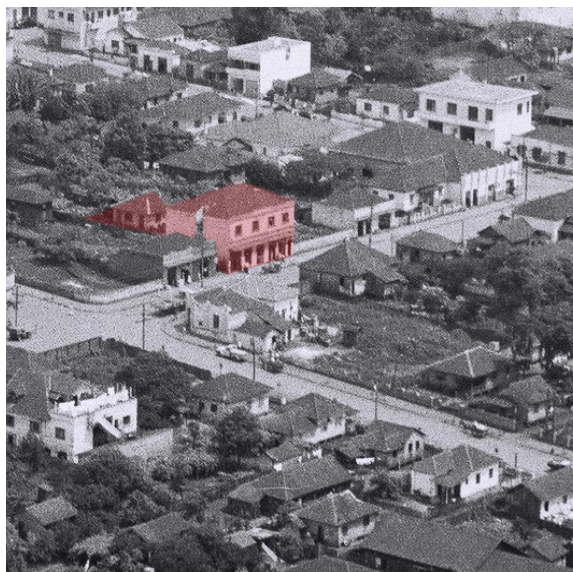
Registro fotográfico da década de 1950
Autor: Yutaka Yasunaka. Fonte: MHL /
Acervo Foto Estrela (editado)

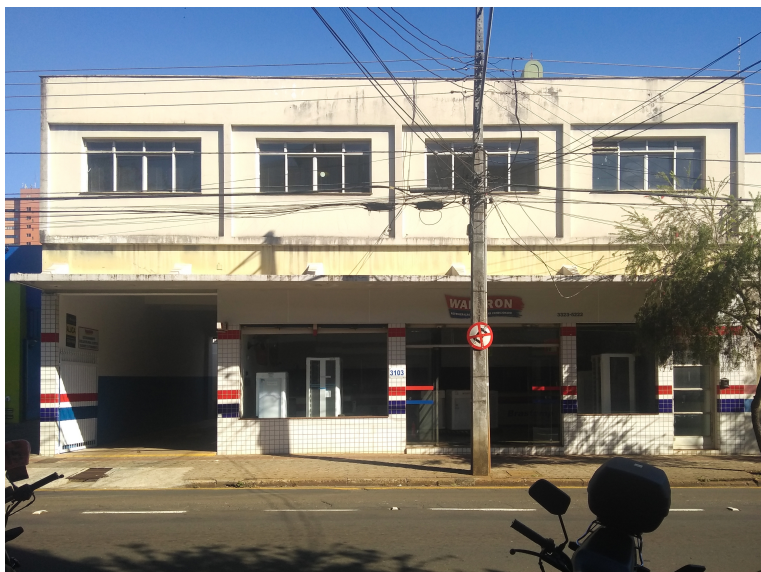
Registro fotográfico de 2017
Fonte: Acervo do Projeto de Pesquisa 10102 – Rodrigues, 2019.

Por fim, o sobrado analisado permanece até os dias atuais, com as características tipológicas do projeto de 1975. Uma das mudanças significativas na fachada que podem ser observadas é a adição de relevos e frisos entre as janelas do pavimento superior, agregando profundidade e movimento. Em relação às aberturas do salão, atualmente mantém as aberturas originais, em número de 3 na fachada: a entrada principal do salão e outras 2 para vitrine, todas com portas de enrolar metálicas. Além disso, há um acesso de carros para o fundo do lote em uma extremidade, e uma porta de acesso ao pavimento superior na outra. Atualmente o salão é ocupado por uma assistência técnica de máquinas, a mesma do lote ao lado - lote 4. Portanto, os revestimentos da fachada do pavimento térreo seguem as mesmas características do lote 4, em revestimento cerâmico nas cores da loja: branco, azul e vermelho.

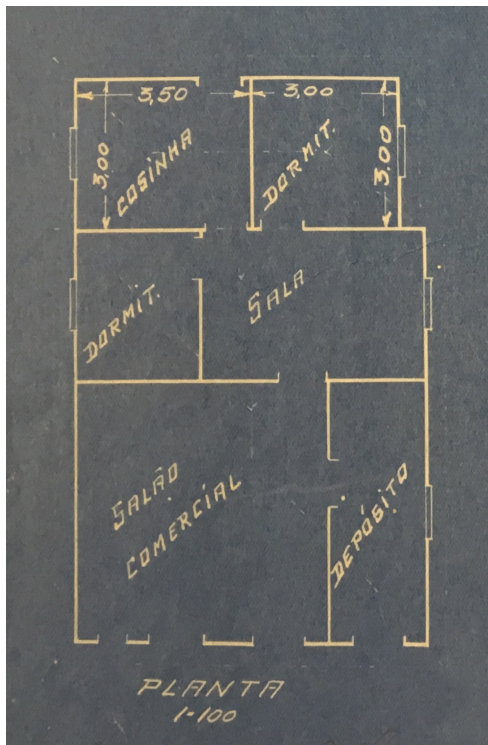
O primeiro registro do lote na PML, é a planta azul de 1941, na qual o proprietário José M. Nascimento aumentou a casa já existente, mas não se tem registros desta casa nos dados da PML. Pode-se observar nessa planta azul, a existência de um ambiente comercial de frente para a rua - construção existente no alinhamento predial da rua Cambé, atual Avenida Duque de Caxias - e residencial aos fundos do lote.

Planta Baixa, 1941 (demolido)

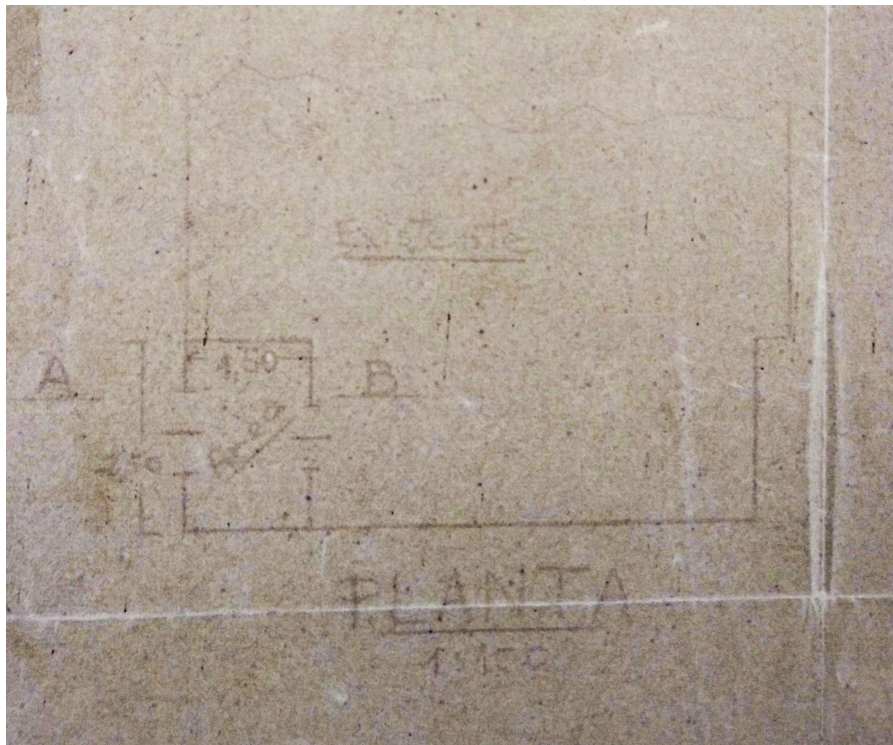
Outro registro é de 1946, mas de difícil leitura, percebendo outra ampliação na edificação existente de 2,5x1,5m, e a rua já passa a ser identificada como Avenida Duque de Caxias. Em continuidade, outro registro importante data de 1952, tendo como proprietário Tetuo Sumizano e o engenheiro civil do projeto Zugmundo D. Stasiak, na qual fica claro a construção de um sobrado em alvenaria no alinhamento predial da rua, e uma casa de madeira aos fundos do terreno.

Planta Baixa, 1946 (demolido)

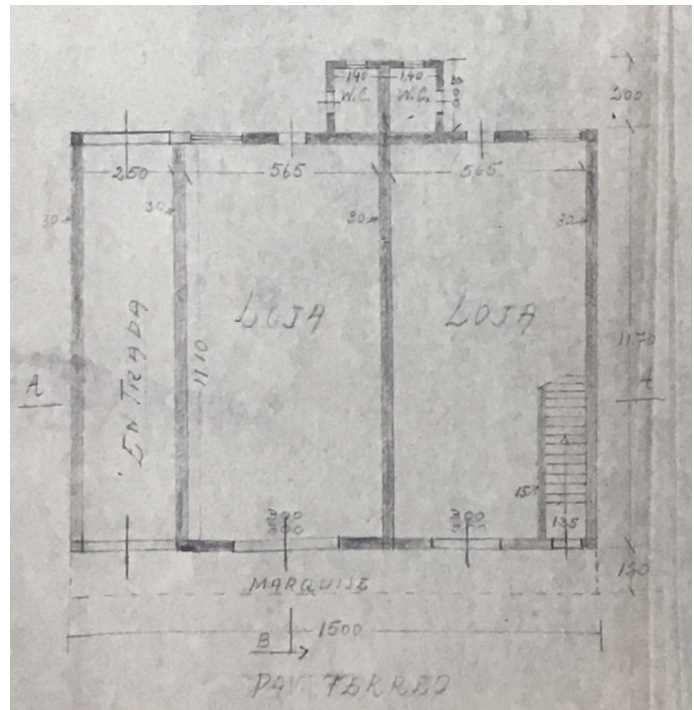
A tipologia construtiva da edificação a ser analisada é sobrado de uso misto, formador da paisagem urbana histórica da atual Avenida Duque de Caxias. Na fachada do sobrado se tem 3 portas grandes e uma porta de acesso para o pavimento superior, como também marquise se projetando na calçada e 4 janelas no andar de cima. Observa-se também, a existência de ornamentos tanto acima das janelas do 2º pavimento como acima das janelas dos salões. Internamente, divide-se o térreo em 2 salões e uma área de passagem central, além de uma escada que leva ao andar superior que tem 7 ambientes destinados para escritórios com banheiros no corredor.

Planta Baixa Térreo Prédio, 1952 (existente)

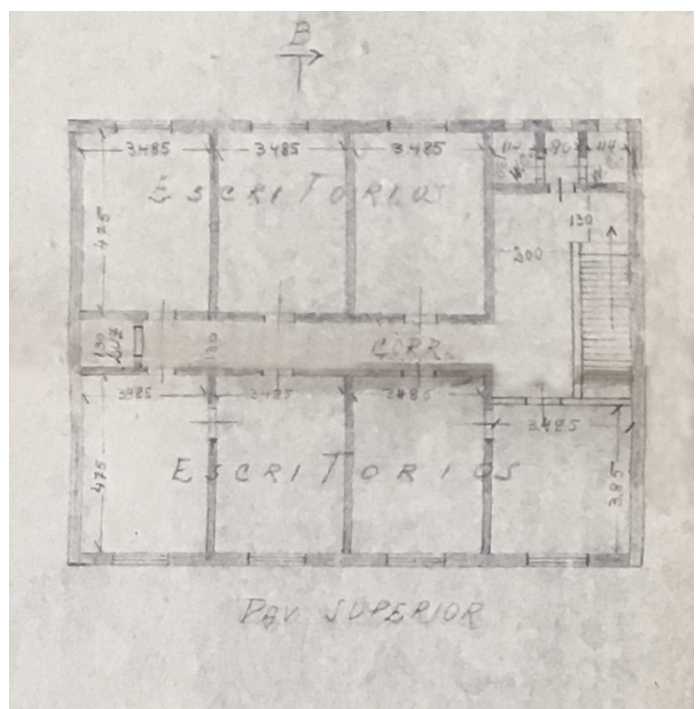
Planta Baixa Pavimento Superior Prédio, 1952 (existente)

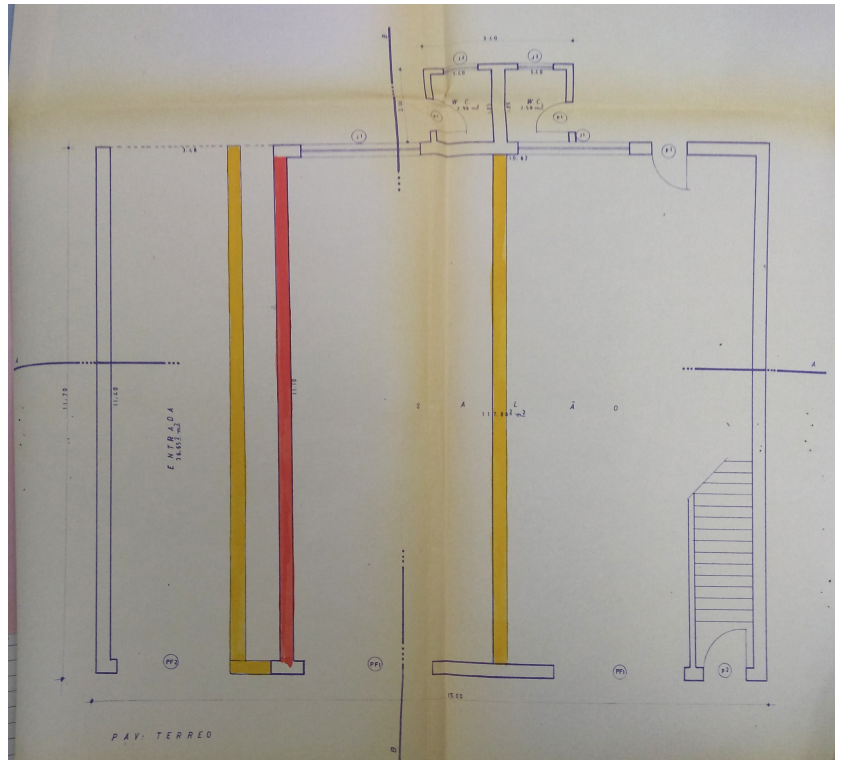
Em 1975, de acordo com os registros analisados, os novos donos do lote são Waldemar Maran e Eronides Nunes Pereira, registrando também nesse ano uma reforma interna do sobrado, demolindo as paredes mais à esquerda, ocupando levemente a área de passagem central destinada à entrada. No andar superior, verifica-se a demolição das paredes e a reconfiguração dos ambientes internos passando a ter 4 ambientes. Na fachada, ocorre o acréscimo de platibanda ocultando o telhado de 4 águas (material não identificado) e ampliação das janelas do pavimento superior. Percebe-se também, uma nova construção a 8m do prédio, cujas dimensões são 11,25 X 7m, em conjunto com uma rampa para o acesso ao fundo do terreno. No ano de 1976, em posse dos mesmos proprietários, se construiu um abrigo entre o sobrado e essa nova edificação, tendo como engenheiro do projeto Osvaldo dos Santos Jr. O último registro que se tem na PML é de 1977, sendo a construção de um galpão em alvenaria de tijolos ao fundo do lote. Dentro do galpão tem uma grande área aberta, 2 ambientes de câmaras e banheiros.

Planta Baixa Reforma Térreo Prédio, 1975 (existente)

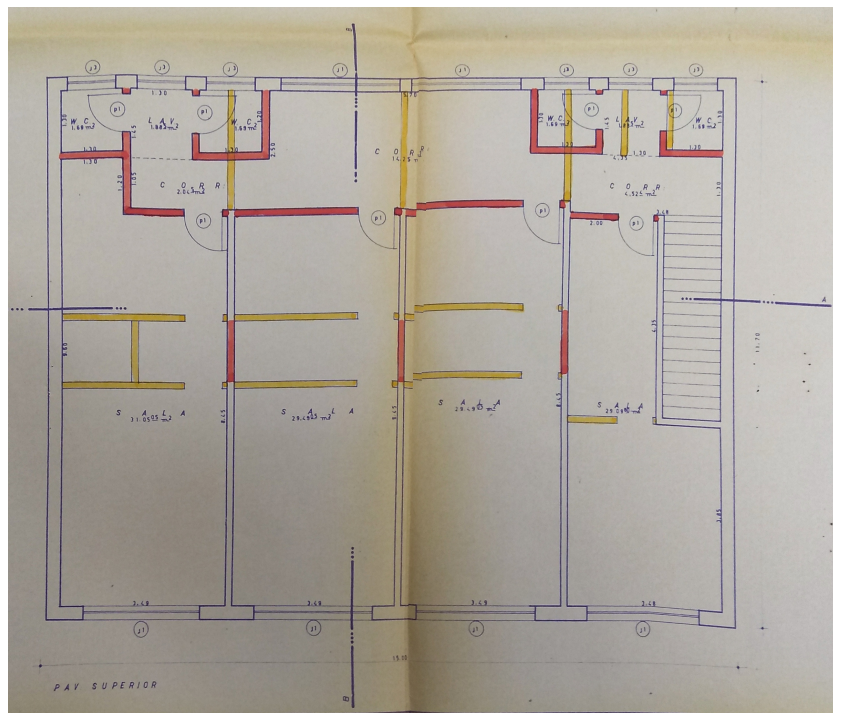
Planta Baixa Reforma Pavimento Superior Prédio, 1975 (existente)

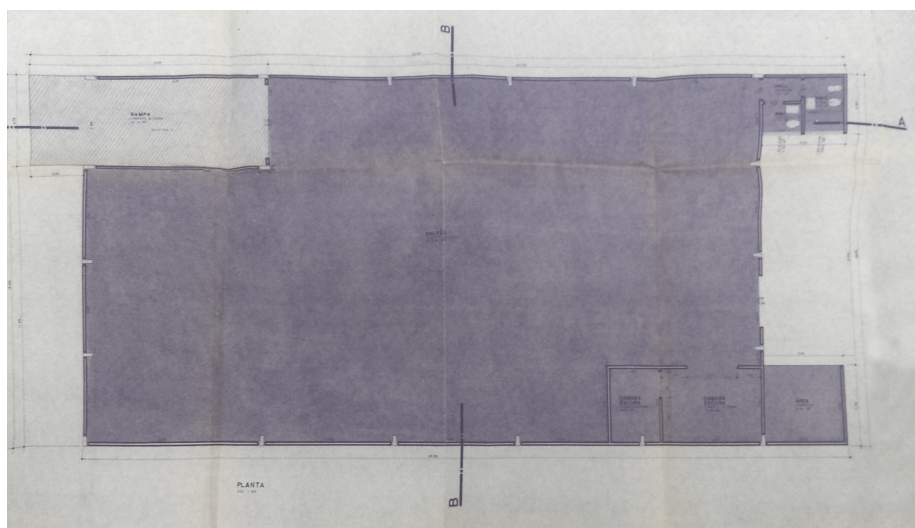
Planta Baixa, 1977 (existente)

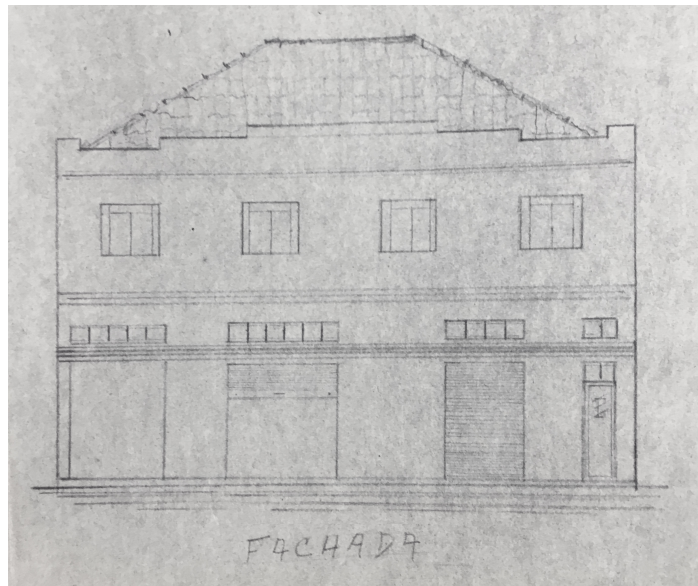
Elevação Prédio, 1952 (existente)

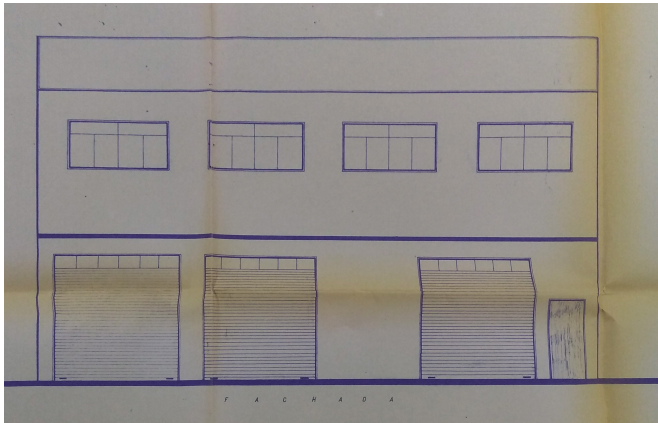
Elevação Prédio, 1975 (existente)

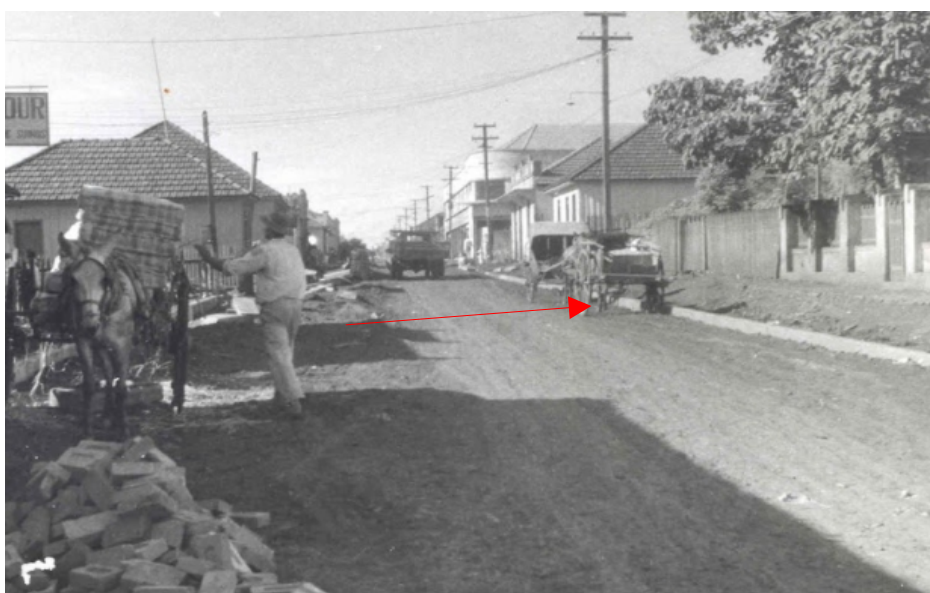
QUADRA 45 Lote 2 – (Entre as ruas Pará e Goias) Registro Fotográfico - Década de 1950 - Rua Duque de Caxias entre Pará e Espírito Santo. Oswaldo Leite (?). Arquivo MHL.

OBSERVAÇÃO: Aspecto da Rua Duque de Caxias à época / No primeiro plano – Frigorífico Armour, registrado no Informador Comercial de 1955 como atividade histórica; ao lado Sapataria Mineira; ao fundo se vê a esquina arredondada marcante do edifício do Franz Hotel (Hotel América). A seta mostra onde está nos dias atuais, o edifício inventariado.
