### ANTIGO ARMAZÉM P/ ESTOCAGEM DE PROD. AGRÍCOLAS ATUAL COMÉRCIO

# INVENTÁRIO ARQUITETÔNICO

Plano Diretor de Patrimônio Histórico-Cultural

# E83

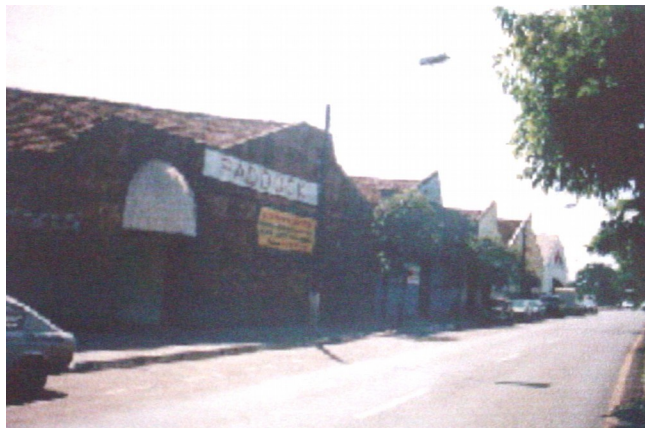
Fachada principal do antigo armazém.  
Fonte: Trabalho Final de Graduação da Arquiteta Ilzângela Keila de Almeida, 2003.

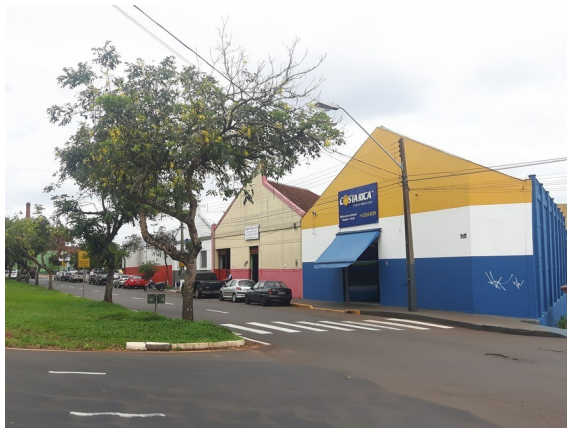
Fachada da esquina atualmente.  
Fonte: Diretoria de Patrimônio Histórico-Cultural, 2017.

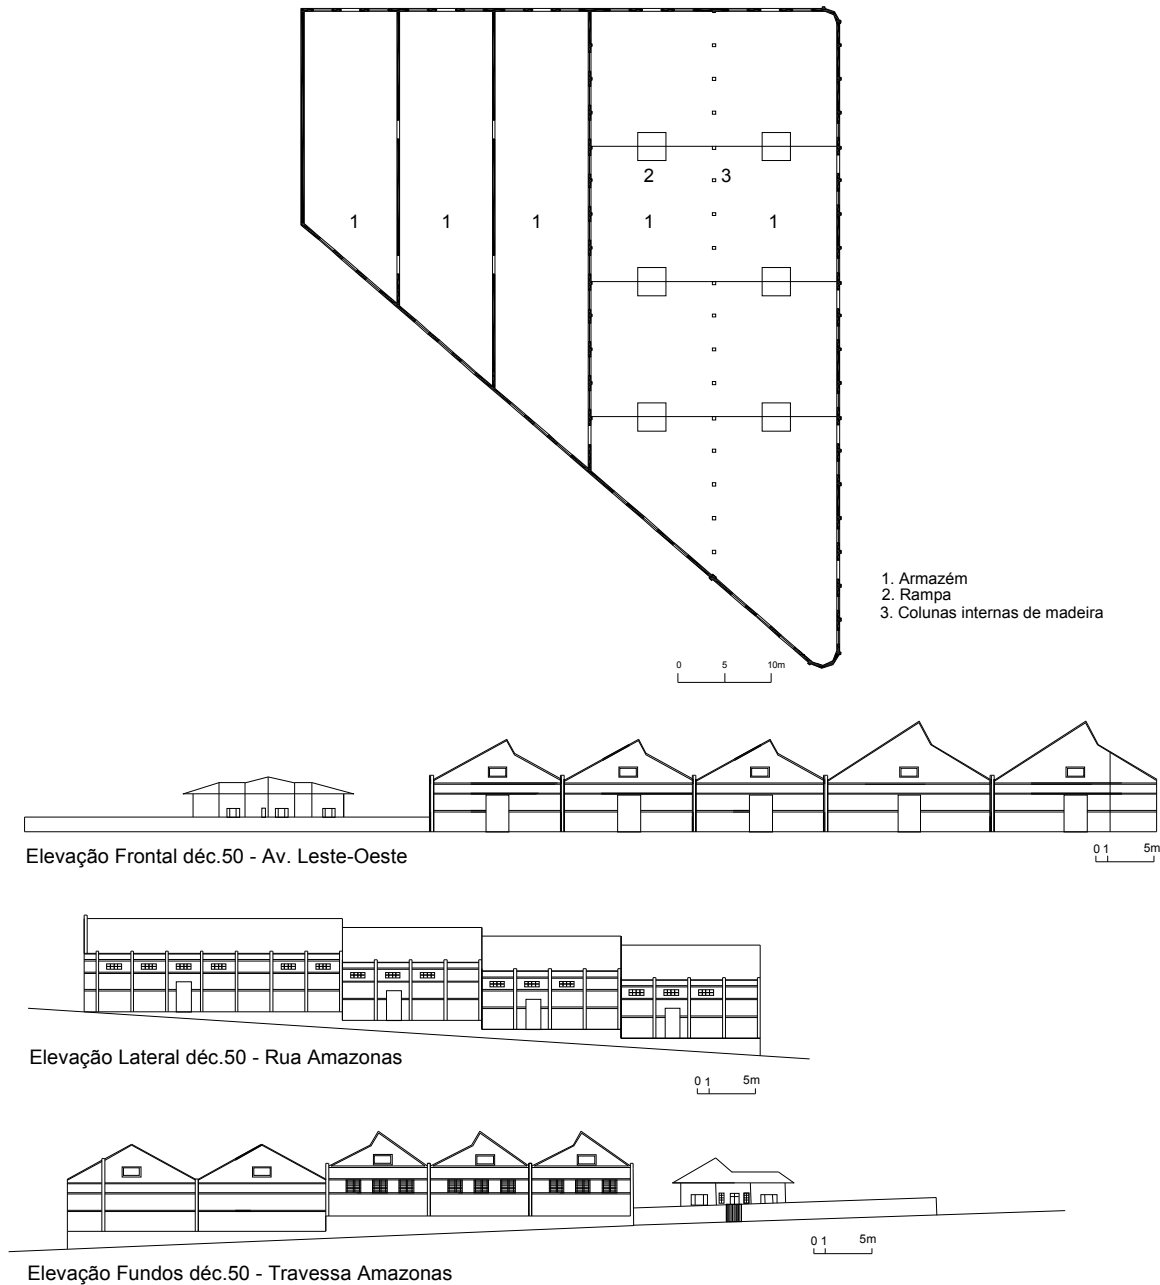
Planta / Elevações

Conjunto de 5 barracões construídos em tijolo cerâmico maciço revestidos com reboco e pintura. Implantação compacta ocupando todos os vazios e limites do terreno com fachadas de 10m cada, avançando até o alinhamento predial. Estrutura da cobertura em tesoura de madeira aparente e cobertura em duas águas mista: telha cerâmica e fibrocimento (originalmente de telha cerâmica). Pé direito de 8m. No projeto original observa-se a existência de sheds na cobertura para iluminação, porém não foi construído. Nota-se mutilação de um dos frontões, substituição de portas e janelas, além de incorporação de pequenos elementos: forros internos, grades, toldos, placas e luminosos. Hoje, somente 3 barracões permanecem com os frontões em suas fachadas.
